ureko

SPIEGEL

15 2013

Unfälle bei Dunkelheit

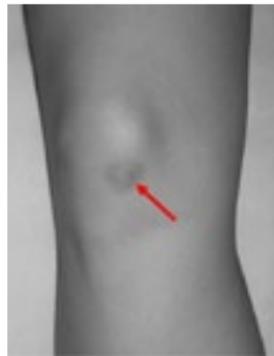
Die Fahrerin des Nissan Qashqai erlitt bei der Heckkollision einen Knieanprall an der Lenksäule. Die rechts befindliche Abbildung zeigt das durch den Anstoß entstandene Hämatom an der Innenseite des rechten Knies.

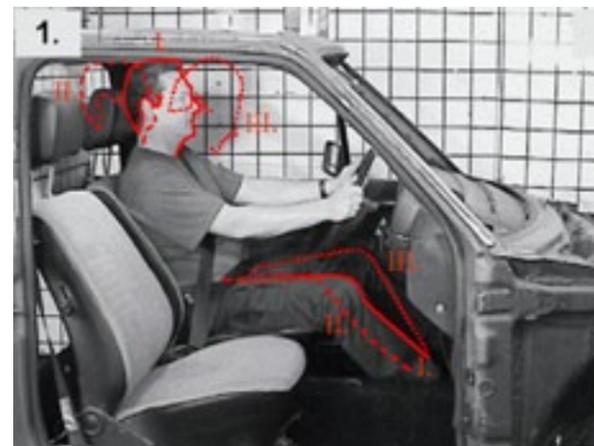
Die Abbildung 1. gibt die Ausgangsposition des Insassen wieder. Als Festpunkte im Fahrzeug dienen das Lenkrad und das Zündschloss. Sowohl die Kopfposition als auch die Position des Oberschenkels, des Knies und des Unterschenkels sind in dieser Position umrandet und

Die Abbildung 2. zeigt das Ende der Primärbewegung, in der der Insasse mit stark gestreckten Armen stark nach hinten verlagert im Fahrzeug sitzt. Diese Position wurde mit „II“ gekennzeichnet. Gegenüber der Ausgangsposition „I“ ist ersichtlich, dass eine deutliche Rückver-

In der Abbildung 3. ist die am stärksten vorverlagerte Position in der Rebound-Bewegung dargestellt. Diese Position wurde mit „III“ gekennzeichnet. Es ist erkennbar, dass der Kopf, ausgehend von der Position „II“ um nahezu eine gesamte Kopflänge nach vorn verlagert wurde, wobei eine Nickbewegung wie bei einer Frontalkollision eingesetzt hat. Die Position des Knies ist gegenüber der Ausgangsposition „I“ und auch gegenüber der Zwischenstellung „II“ am Ende der Rebound-Bewegung deutlich verändert.

Das Knie befindet sich sowohl höher als auch weiter vorn als in der Ausgangsposition. Eine Bildauswertung ergab eine Anhebung und Vorverlagerung des Knies um etwa 10 cm. Je nach Ausgangssituation ist damit ein Knieanprall problemlos darstellbar.

Ursache für die Anhebung des Knies ist, dass in der Primärphase der Körper deutlich nach hinten bewegt wird, wodurch sich auch der Fuß gegenüber seiner Aufstandsfläche mit nach hinten bewegt und im Anschluss allerdings bei der Vorwärtsbewegung in der neuen Fußposition verharrt, so dass sich der Unterschenkel aufstellt.

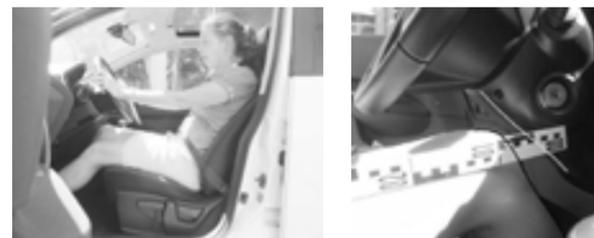
Um die Anprallmöglichkeit der Nissan Qashqai-Fahrerin beurteilen zu können, wurde eine Sitzprobe durchgeführt. Im vorliegenden Fall beträgt der Abstand zwischen Knie und Lenksäule ca. 3 cm, wie die unteren Abbildungen visualisieren.

Somit ist ein Knieanprall aus technischer Sicht abhängig von der Höhe der kollisionsbedingten Geschwindigkeitsänderung bei einer Heckkollision gut nachvollziehbar.

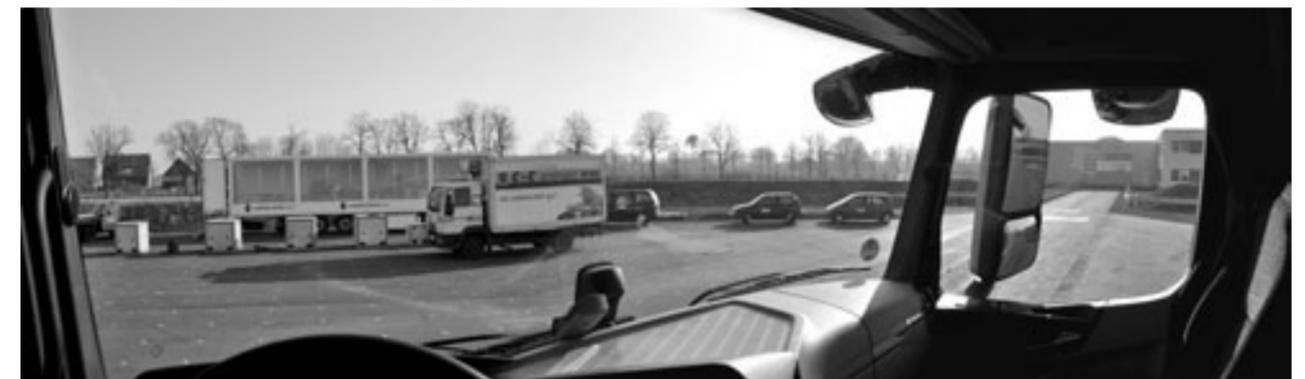
Hierbei kann man gut erkennen, welche Verbesserungen der seit 2007 vorgeschriebene Frontspiegel für die Übersicht des Fahrers mit sich bringt. Erst jetzt ist es dem Fahrzeugführer überhaupt möglich, Gegenstände, Personen oder Fahrzeuge zu erkennen, die sich direkt vor seinem Fahrzeug befinden und die bei einem Blick durch die Frontscheibe erst in einem Abstand von 6 m zur Fahrzeugfront auf dem Asphalt erkennbar sind.

Bei der Sichtuntersuchung zeigte sich aber auch, dass aus der Position des Augenpaares des Fahrzeugführers nach wie vor einige Bereiche auf Bodenhöhe nicht einsehbar waren, da sie durch A-Säule bzw. Außenspiegelverkleidung oder das Armaturenbrett verdeckt wurden.

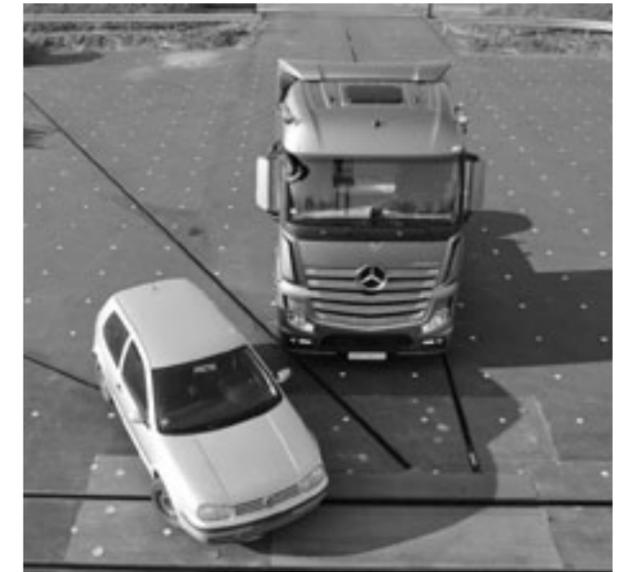
Anhand der hier exemplarisch gezeigten Bildreihe lässt sich zwanglos nachvollziehen, dass die Sichtverhältnisse auf Verkehrsteilnehmer, die sich direkt vor und rechts neben dem Fahrzeug befinden, nach wie vor stark eingeschränkt sind.

Der einsehbare Bereich für den LKW-Fahrer wurde durch neue Spiegelsysteme zwar deutlich vergrößert, aber durch die unterschiedliche Neigung der Spiegel, deren Gläser aufgrund der starken Wölbung stark verzerrt sind, ist eine präzise räumliche Zuordnung der darin zu erkennenden Körper bzw. Fahrzeuge nach wie vor sehr schwierig. Die in den Spiegel erkennbaren, projizierten Flächen sind relativ klein, so dass ein in Bewegung befindliches Fahrzeug nur für einen sehr kurzen Zeitraum zu erkennen ist. Da der Fahrer des Lkw nicht permanent alle Spiegel gleichzeitig beobachten kann, ist ein unbemerktes Kreuzen des im Spiegel dargestellten Verkehrsraumes auch bei hoher Aufmerksamkeit des Lkw-Fahrers durchaus denkbar.

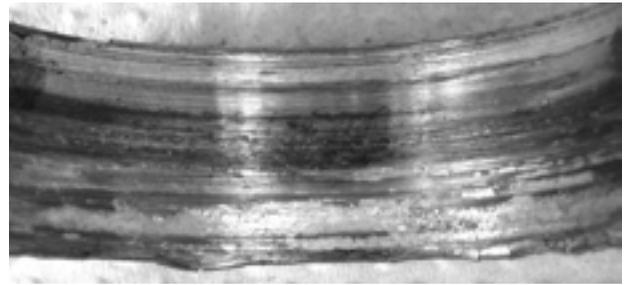
Im Rahmen einer Gutachtenerstellung führten wir Untersuchungen an Ölfiltern aus Kraftfahrzeugen mit verschiedenen Laufleistungen durch. Diese wurden aufgeschnitten, auseinandergeklappt und auf gefilterte Fremdpartikel untersucht.

In jedem untersuchten Filter wurde eine Vielzahl von Metallspänen und Metallpartikeln gefunden.

Die Qualität und die Zusammensetzung des Motoröls ließen wir des Weiteren durch ein auf die Analyse von Betriebsstoffen spezialisiertes Labor überprüfen. Hierbei wird das Motoröl in verschiedenen Prüfverfahren untersucht und ein detailliertes Ergebnis erstellt. Zu diesem zählt, neben der Stellungnahme zur weiteren Verwendungsfähigkeit, eine Liste mit der genauen Zusammensetzung des Motoröls. Darunter fallen u. a. der enthaltene Eisen-, Aluminium- und Magnesiumanteil. Diese Metalle sind zwar fast in jedem modernen Verbrennungsmotor in Gebrauch, jedoch werden für verschiedene Bauteile nur bestimmte Metalle verwendet. Wenn somit ein bestimmter Metallanteil im Motoröl einen besonders hohen Wert aufweist, kann die Fehlerursache auf wenige Bauteile beschränkt werden. Liegen alle Werte innerhalb der Toleranzen und können keine sonstigen Auffälligkeiten am Motor (z. B. Aussetzer, Ruckeln, etc.) festgestellt werden, dann sind auch vorhandene Metallspäne im Motorölfilter auf einen normalen Verschleiß des Motors zurückzuführen.
