Die Aufklärung des Versicherungsbetruges Pkw-Streifkollisionen

Der nachstehende Aufsatz ist ein kleiner Auszug aus Kapitel 5 »Streifkollisionen« des Fachbuches »Die Aufklärung des Versicherungsbetruges durch Kompatibilitätsanalyse und Plausibilitätsprüfung«, das im Juni 95 in der Schriftenreihe des Ing.-Büros Schimmelpfennig und Becke erscheint.

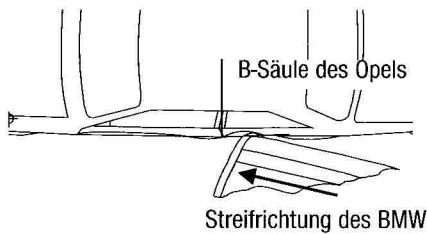
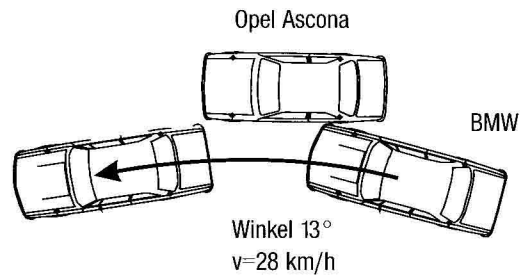
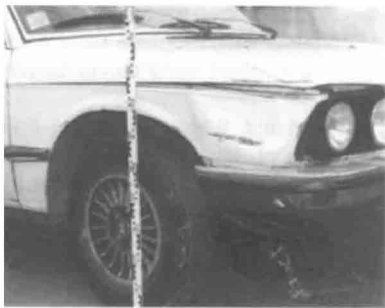
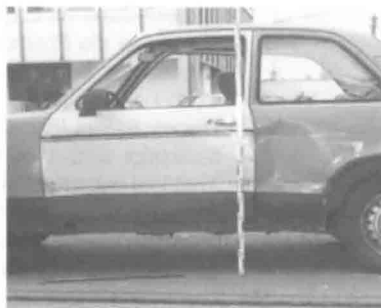
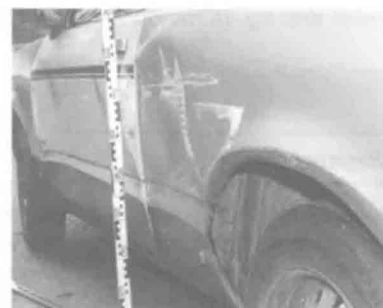
Tafel A Streifkollision BMW rückwärts gegen stehenden Opel

Bei diesem Versuch ist der BMW mit 28 km/h an dem parkenden Opel vorbeigestreift. Die Streifrichtung von hinten nach vorn läßt sich aus den taschen- oder sackförmigen Ausprägungen der Verformungen am Türblatt und am Seitenteil ablesen. Da die Steifigkeit an den Säulen zunimmt, federn die

Fahrzeugkarosserien in Höhe der Säulen aus. Im davor liegenden Bereich der weichen Karosseriezone befinden sich die tiefsten Eindringungen. Durch das Ausfedern kommt es hinter den Säulen erst wieder zu einer allmählichen Zunahme des Kraftpegels und damit auch der Verformungstiefe.

Aufgrund der höheren Steifigkeit der vorderen Fahrzeugecke des BMW sind hier nur geringe Verformungen eingetreten. Die Seitenfläche des Kotflügels ist durch den flächigen Kontakt insbesondere mit der B-Säule des stehenden Pkw leicht eingedellt. Die Seitenkante der Motorhaube weist Abschabungen und dunkle Antragspuren auf. Die vordere Stoßfängerecke ist nach unten abgewinkelt und der aus Kunststoff bestehende Stoßfängerwulst ist stark angeraut.

Insgesamt läßt sich nach Auswertung der Schadenbilder dieses Versuches sagen, daß eine geometrische Kompatibilität gegeben ist. Der parallele Verlauf der Kerbspuren und der exakt übereinstimmende Abstand beweisen hinreichend, daß die Fahrzeuge Kontakt hatten.

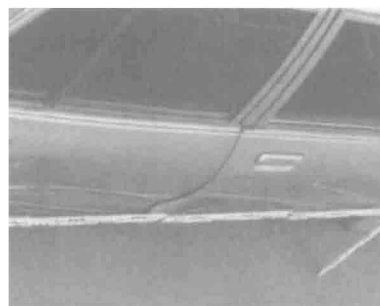
Trotz stehendem Opel dringt die Stoßfängerecke tief in die rechten Türen ein, die Eindringtiefe nimmt schnell zu.

Übersichtsaufnahme des Verformungsverlaufs

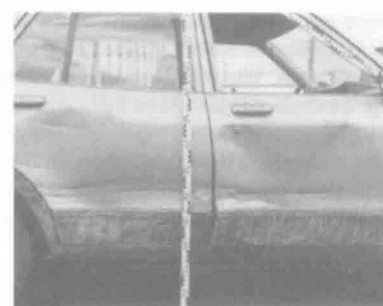
Übersichtsfoto der Streifspuren am Datsun

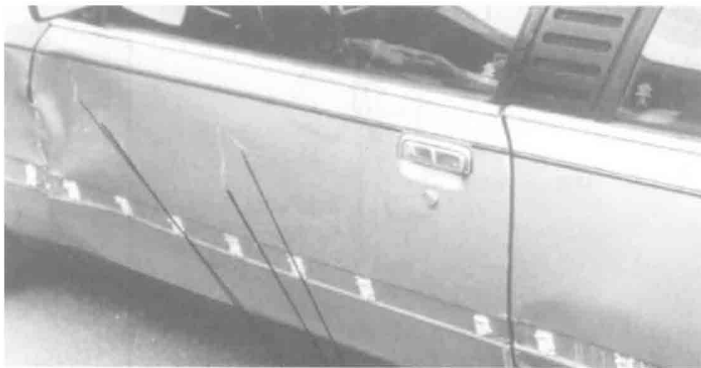
Wie wichtig das Schadenbild am 2. Fahrzeug ist, verdeutlicht sehr eindrucksvoll der als **Bild 2** und **Bild 3** beigefügte Vergleichsfall. Es handelt sich um eine Streifkollision zwischen einem abbiegenden VW 1302 und einem sich der Vorfahrtsstraße innerhalb eines Engpasses nähernden Opel. Die Fahrzeuge sind ohne Zweifel miteinander kollidiert und der Pkw auf Bild 2 war zuvor völlig unbeschädigt. Dies steht zunächst im Widerspruch zu den senkrecht verlaufenden Kratzern an der Fahrertür. Sie lassen sich natürlich nicht erklären, wenn, wie im vorliegenden Fall, zwei Fahrzeuge mit größerer Geschwindigkeit aneinander vorbeistreichen und sich dann vor Erreichen der Endstellungen wieder trennen. Solange sich dabei die Position kontaktierender Fahrzeugteile nicht verändern, können nur parallele und etwa waagrecht verlaufende Streifspuren entstehen.

Bild 2 An dem seitlich gestreiften Fahrzeug liegen sehr ungewöhnliche, senkrecht verlaufende Kratzspuren vor

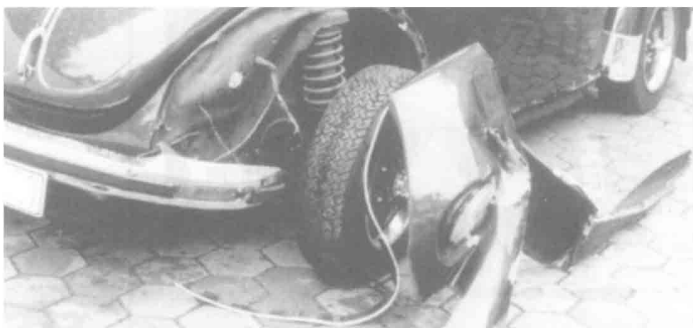
Dieses Rätsel löst sich dann sofort auf, wenn das zweite Fahrzeug besichtigt wird. Wie Bild 3 verdeutlicht, ist an dem VW der vordere Kotflügel beim Kontakt mit dem Vorderrad und der A-Säule des zweiten Pkw abgerissen und hat dann eine etwa senkrecht verlaufende Relativbewegung, bezogen auf den zweiten Pkw, durchgeführt. Dies ist sicher ein sehr ungewöhnlicher Ablauf. Wenn aber das Schadenbild am verursachenden Fahrzeug nicht bekannt ist, müssen solche Phänomene in Betracht gezogen werden. Die zu berücksichtigenden Unsicherheiten führen dann häufig zu unbefriedigenden Ergebnissen der Kompatibilitätsanalyse, da weder nachgewiesen noch ausgeschlossen werden kann, daß die Schäden bei dem behaupteten Unfall entstanden sind. Ist dagegen das Beschädigungsbild des zweiten Fahrzeugs durch eine hinreichende Fotodokumentation bekannt, kann die Kompatibilität sehr zuverlässig beurteilt werden und es lassen sich möglicherweise vorhandene Altschäden oder auch nachträgliche Schadenausweitungen gut herausarbeiten.

Bild 3 Die Besichtigung des zweiten Fahrzeugs zeigt, daß diese senkrechten Kratzspuren vom abgerissenen Kotflügel stammen, also kompatibel sind

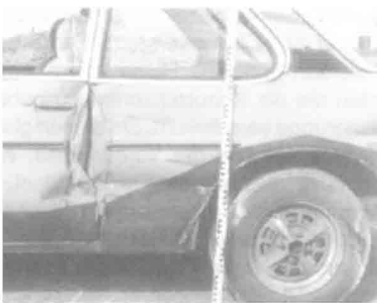
Deformationen in Höhe der B-Säule

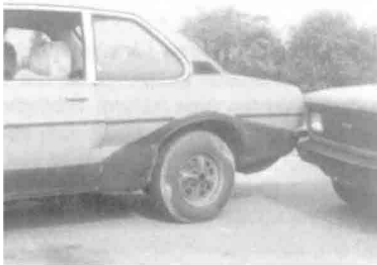
Am Opel vor der Kollision vorhandener Altschaden

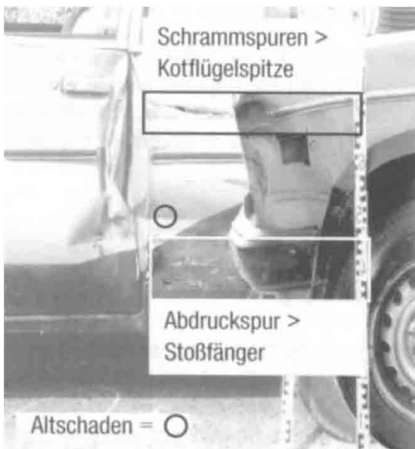
Allein durch eine geometrische Kompatibilitätsanalyse gelingt es, den Altschaden zweifelsfrei herauszustellen.

Herausarbeiten des Altschadens durch geometrische Zuordnung

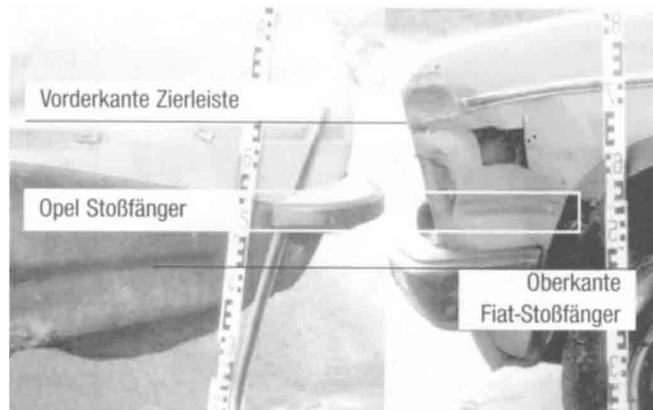
Zuordnung bei der Erstberührung an der linken hinteren Ecke

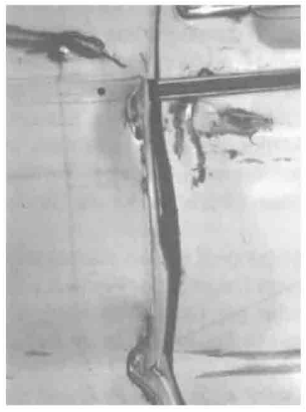
Die Erkennung der Streifrichtung aus den Verformungen bereitet keine Probleme, wenn Fahrzeugteile wie z.B. Holme, Radläufe, Stoßängerecken in eine Richtung verschoben sind. Ein charakteristisches Beispiel hierfür zeigt das linke obere Bild auf **Tafel D**. Die rechte B-Säule des dort abgebildeten Ford ist stark nach hinten verschoben und gestaucht. Ohne Zweifel wirkte die Verformungskraft von vorne nach hinten bezogen auf die Fahrtrichtung des Fahrzeugs.

Blechverformung:
Wenn die B-Säule oder die darüberliegenden Anbauteile deutlich erkennbare Verformungen aufweisen, ist die Bestimmung der Streifrichtung unproblematisch. Im linken Bild verlief sie von rechts nach links.

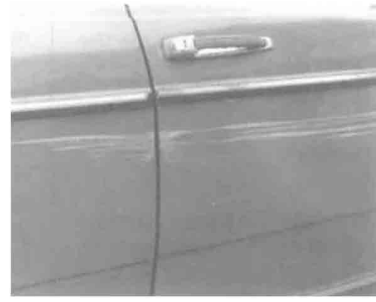
Liegen nur flächige Zerkratzen ohne tiefere Verformungen der Fahrzeugseite vor, eignet sich der Kratzspurverlauf an den Übergängen zwischen Türen und Kotflügel zur Bestimmung der Streifrichtung. Das rechte obere Bild auf **Tafel D** zeigt hierzu ein Beispiel. Die Intensität der dort rechts oben abgebildeten Kratzspuren nimmt, von hinten nach vorne gesehen, bis zum Türspalt stetig zu. Die vordere Kante der hinteren Tür zeigt massive Schrammspuren. Die direkt gegenüberliegende hintere Türkante der vorderen Tür weist ein hiervon deutlich abweichendes Kratzspurbild auf. Hier setzen die Kratzspuren zunächst nur teilweise wieder ein. Die harte Bördelkante der Tür ist nur zu etwa 30%, bezogen auf die maximale Kratzspurbreite, verschrammt. Dieses wiederum asymmetrische Spurenbild läßt sich nur bei einer Kräfteinwirkungsrichtung von hinten nach vorn erklären, bezogen auf das Foto also von links nach rechts. Beim Überfahren des Türspaltes ist es offenbar zu Unstetigkeiten in Form von Wankbewegungen gekommen, die einen gleichmäßigen Verlauf der Antragspuren direkt hinter dem Spalt verhinderten.

Spaltübergang:
Aus dem Verlauf der Streifspuren im Spaltbereich läßt sich die Streifrichtung ermitteln. Aus der stetigen Zunahme auf der hinteren Tür und unregelmäßigen Fortsetzung auf der vorderen folgt, daß sie ist von hinten nach vorn erfolgt.

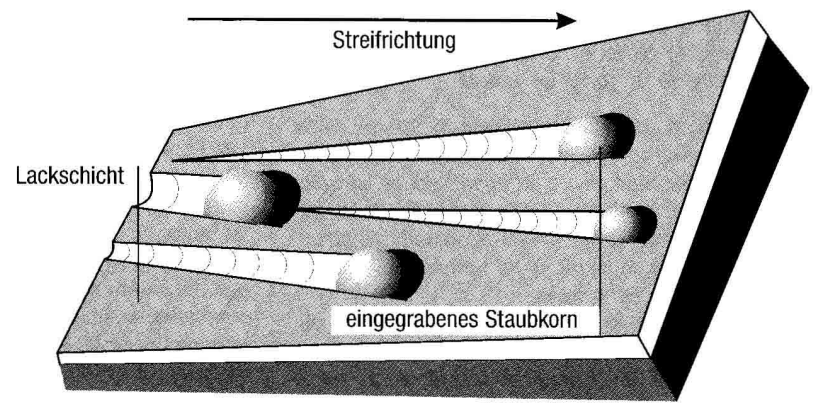
Mikrostruktur:
Mittels einer Lupe lassen sich im Lack eingegrabene Staubpartikel finden, die die Streifrichtung eindeutig festlegen.

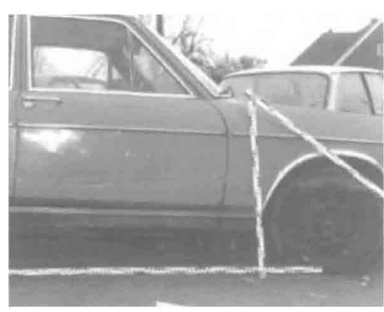
An dem stehenden Audi ist eine Streifspur entstanden, die aus dem weißen Decklack der Stoßfängerecke besteht.

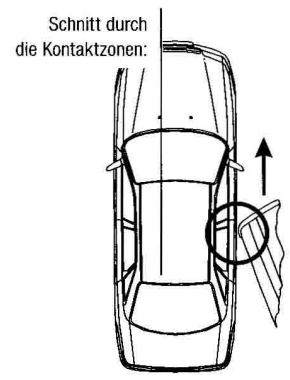
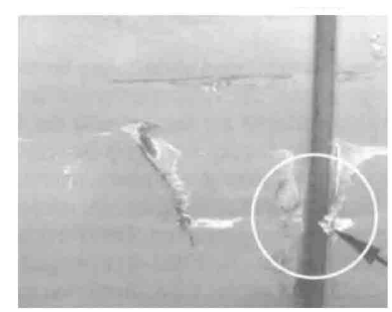
Detail des Spaltes zwischen Tür und Kotflügel. Aus der im Kreis markierten Lackspur folgt die Streifrichtung.

Lacksplitter im Türspalt verraten die Streifrichtung

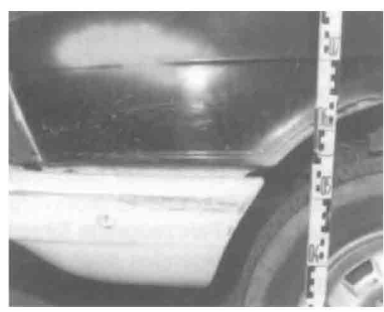
Das abgebildete Fahrzeug ist mit der weißen Stoßfängerecke von hinten nach vorne an dem Audi vorbeistreift.
