Pkw-Serienkollisionen

4 Verabredete Kettenauffahrkollision mit Altschaden

Tafel F Fingierte Ketten-Auffahrkollision VW Polo - Audi Coupé - Opel Rekord (1/2)

Tafel F Fingierte Ketten-Auffahrkollision VW Polo - Audi Coupé - Opel Rekord (2/2)

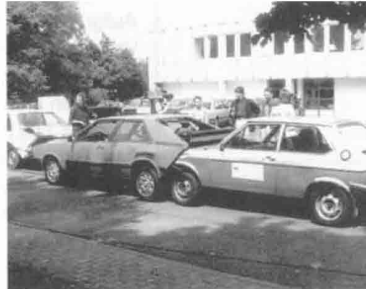
Das linke obere Foto ist während der eigentlichen Anstoßphase aufgenommen. Es zeigt die Zweitkollision der Audi-Front auf das Heck des Opel. Obwohl der Audi zwischen Erst- und Zweitkollision frei rollt, ist die Front beim Aufprall ähnlich stark abgesenkt wie bei einer Vollbremsung. Dies ist im vorliegenden Fall auf die starke Anhebung des Audi-Hecks infolge der Erstkollision zurückzuführen. Es kommt zu einem massiven Eindringen der Front des Polo in das Heck des Audi. Hierdurch wird das Heck so stark angehoben, daß die Hinterachse vollständig ausfedert. In der Folge taucht das Fahrzeug an der Vorderachse stark ein. Die Höhenzuordnung zwischen der Front des Audi und dem Heck des Opel ist deshalb ähnlich wie beim vollgebremsten Auffahren. Der aus einer solchen Zuordnung oft von Sachverständigen gezogene Schluß, das mittlere Fahrzeug müsse aus eigener Kraft aufgefahren sein, ist in Anbetracht dieses Versuchsergebnisses also recht fragwürdig. Er wird im wesentlichen damit begründet, daß sich aus der Höhenzuordnung ein gebremster Aufprall ergebe, der nur auf eine willentliche Abwehrbremsung des mittleren Kraftfahrers zur Vermeidung der Frontkollision zurückgeführt werden könne. Bevor man also eine Abwehrbremsung in diesen Fällen tatsächlich nachweisen kann, ist zu prüfen, ob das Heck des mittleren Fahrzeugs nicht bei der möglicherweise vorausgegangenen Heckkollision stark angehoben wurde.

Kollisionsphase:
Das mittlere Audi Coupé ist heckseitig stark angehoben und die Front ist eingetaucht.

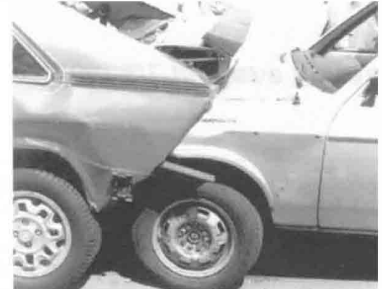
Endpositionen der 3 Fahrzeuge nach dem Crash mit 60 km/h

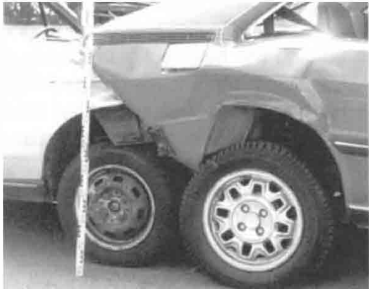
Verkeilte Position des VW im Audi von links betrachtet

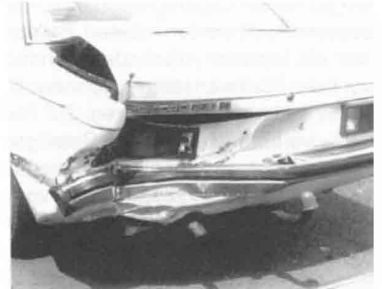
Verformungstiefe am Heck des Opel Rekord

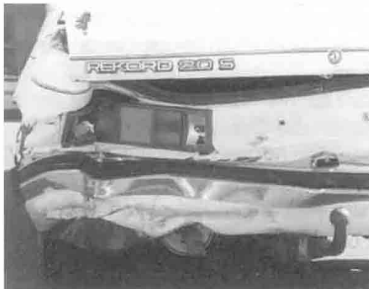
Am Heck des Opel liegt ein ausgeprägter senkrechter Abdruck knapp handbreit rechts der Kotflügelinnenkante vor, der sich über die gesamte Fahrzeughöhe erstreckt. Um hier eindeutig ausschließen zu können, daß dieser Abdruck bei der Audi-Kollision entstanden sein kann, bietet sich das Maskenverfahren an (vgl. [3]). Die Anwendung wird auf Tafel F (2/2) nochmals gezeigt. Zunächst wird die Frontkontur des Audi abgenommen und dann in der soeben besprochenen Zuordnung auf das Heck gelegt. Dabei stellt man dann fest, daß die kerbförmige Beschädigung am Opel in einer Zone der Audi-Front liegt, in der überhaupt keine steiferen Bauteile vorhanden sind. Deshalb ist hier eindeutig davon auszugehen, daß die Einkerbung am Heck des Opel ereignis-

Heck des Opel Rekord. Die senkrecht vom Stoßfänger bis zur Kofferraumhaube durchgehende Einkerbung ist deutlich erkennbar.

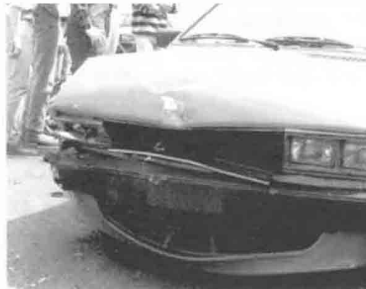
Detailaufnahme des Opel-Hecks

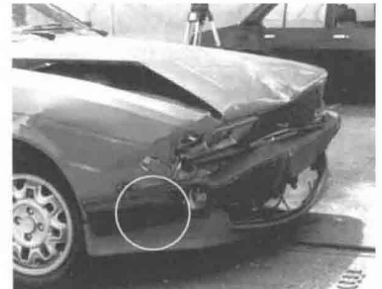
Frontprofil des aufgeschobenen Audi

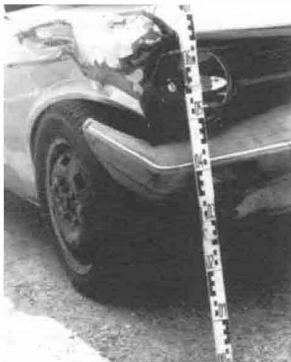
An der Audi-Seite sind Schrammspuren vorhanden.

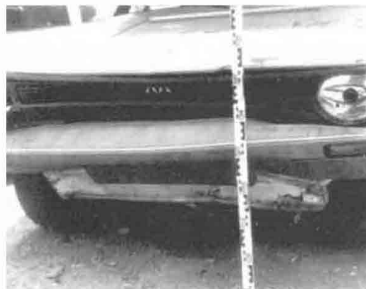
Rechte vordere Fahrzeug - Ecke

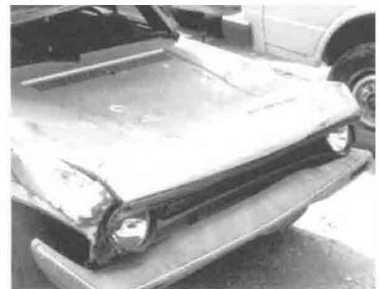
Der Vergleich der Schadenintensitäten an der Front des VW Polo und am Heck des Audi Coupé bestätigt nochmals die in Kapitel 4.4 insbesondere in Tafel 4.4 -H des Buches [1] vorgetragene Überlegungen zu den Auswirkungen unterschiedlicher Steifigkeiten bei weichen Heckkonstruktionen. Am Heck des Audi ist im übrigen exakt die Front des auffahrenden Polo abgebildet.

Front des Polo

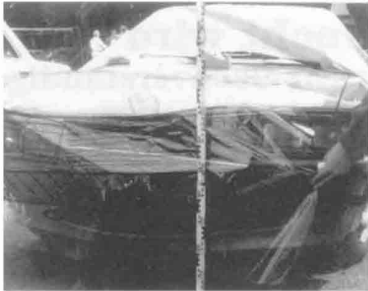
Abnahme der 1:1 Maske am beschädigten Audi

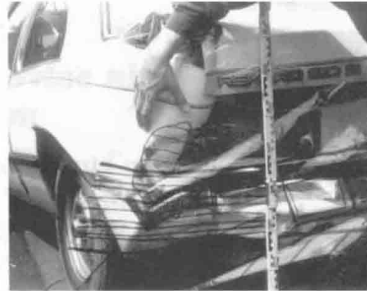
Positionieren der Audi-Mitte am hinteren Seitenteil

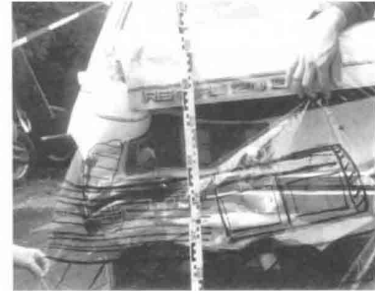
Erkennen des nicht zuzuordnenden Vorschadens

An diesem Beispiel wird nochmals die Anwendung des Maskenverfahrens gezeigt. Zunächst wird die Frontkontur des Audi auf eine Folie durchgepaust und anschließend auf das Heck des Opel gelegt. Als markante Formspur zur Fixierung der Maske kann die Einbeulung auf der Motorhaube des Audi verwendet werden. Sie stammt zweifellos von der harten Kotflügeldecke des Opel. Nach dem Auflegen der Maske wird erkennbar, daß die tiefe vertikal verlaufende Einkerbung am Opel Heck nicht zugeordnet werden kann, da am Audi etwa mittig zwischen Scheinwerfer und markanter Einbeulung kein entsprechend geformtes Teil vorhanden ist.

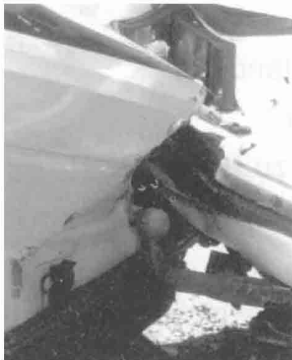
Nachträglich ineinandergeschobene Kontaktzonen

fremd sein muß. Zum gleichen Ergebnis kommt man bei der Gegenüberstellung der unfallbeschädigten Fahrzeuge in der ermittelten Aufprallposition gemäß Tafel F (2/2). Bei der Betrachtung der Kontaktgrundprofile in der zusammengeschobenen Position stellt man fest, daß die Einkerbung bereits vorhanden war.

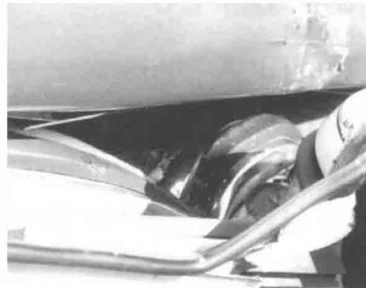
Kontaktzonen von oben betrachtet

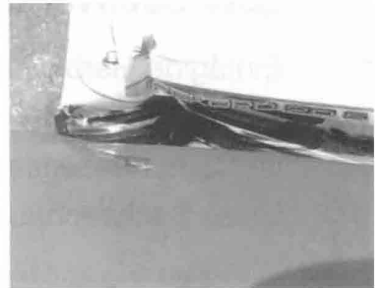
Position der tiefen Heckeinkerbung am Opel in Bezug auf die Audi-Front

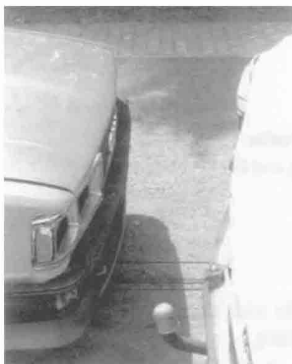
Gewählte Anstoßposition. Die Stoßfängerecke fährt knapp an der Anhängerkupplung vorbei

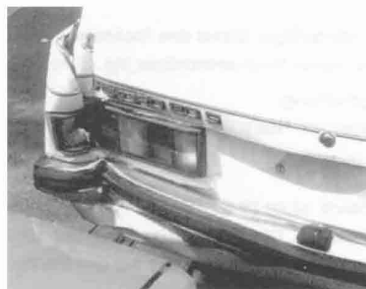
Der vorhandene Altschaden am Opel stammt von einer Mauerecke

Welches Ausmaß der Altschaden am Opel hatte, ergibt sich aus der unteren Fotoreihe Tafel F (2/2). Zur ordnungsgemäßen Reparatur wäre es erforderlich gewesen, das linke Seitenteil, das Heckblech und den Kofferboden einschließlich des Längsträgers im hinteren Bereich und außerdem die Heckleuchte, den Stoßfänger und die Kofferraumhaube zu ersetzen. Nach dem Maueraufprall hätten die Reparaturkosten bei etwa 5.000 DM gelegen.

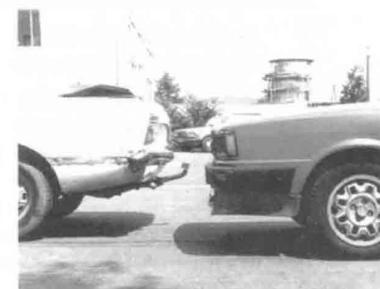
Andererseits verhält es sich für die Aufschiebekollision am Heck des Opel. Die drei Heckaufnahmen des Opels Tafel F (1/2) reichen aus, um hier den Altschaden zweifelsfrei herauszuarbeiten. Dazu muß zunächst die Anstoßkonfiguration rekonstruiert werden. Da an der Front des Audi kein tiefer Abdruck der weit zurückstehenden Anhängerkupplung des Opel vorhanden ist, kann die Überdeckung maximal bei 50% gelegen haben. Der Audi muß nach links versetzt aufgefahren sein, da sich alle direkten Kräfteinwirkungen an der linken Heckhälfte befinden. Bei näherer Betrachtung stellt man dann an der rechten Stoßfängerseite des Audi Schrammspuren fest, die nur von der Anhängerkupplung stammen können (vgl. Kreis auf Tafel F (1/2)). Mit dieser Spurzuordnung liegt die Überdeckung eindeutig fest. Sie ist auf der Grafik Tafel F (2/2) abgebildet. Es zeigt sich, daß die linke hintere Kotflügeldecke des Opel direkten Kontakt mit der Motorhaubenmitte hat. An dieser Stelle befindet sich als weitere markante Formspur ein Abdruck der steifen Ecke dieses hinteren Kotflügels (vgl. mittleres Foto auf Tafel F (1/2) zweitletzte Reihe). Mit dieser Überlegung liegt dann auch die Höhenzuordnung fest. Der Höhenversatz zum statischen Zustand beträgt ca. 10 cm.

Höhenzuordnung der Fahrzeuge im statischen Zustand. Der Höhenunterschied lag bei 10 cm.
