Crashtests – Ein überlegenes Forschungsmittel zur Klärung von Schuld oder Unschuld

Von Manfred Becke*

Häufig müssen Unfallanalytiker die Frage beantworten, ob es sich bei einem Unfall tatsächlich um einen Unfall gehandelt hat oder ob ein Betrug dahinter steht. Die Klärung wird insbesondere dann gelingen, wenn auffällige Diskrepanzen vorhanden sind. Die Möglichkeit, diffizile Fälle mithilfe von Crashtests beweissicher zu beurteilen, soll im Folgenden anhand eines ungewöhnlichen Beispiels in einer Strafsache beschrieben werden, die im Ingenieurbüro Schimmelpfennig + Becke bearbeitet wurde.

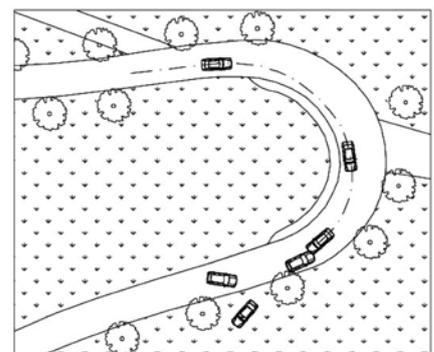
Dem Akteninhalt konnte entnommen werden, dass es sich um eine Frontalkollision zwischen einem Opel und einem Golf handelte. Diverse Gutachter hatten die Unfallstelle schon besichtigt. Danach war davon auszugehen, dass sich die Kollision aus Sicht des Opel-Fahrers am Ende einer serpentinartigen, scharfen Rechtskurve ereignete, **BILD 1**. Die Endsituation war im zivilen Rechtsstreit durch diverse Zeugen skizziert worden, insbesondere auch durch den Golf-Fahrer. Schließlich standen diverse Lichtbilder beider beschädigten Fahrzeuge

BILD 1: Unfallskizze

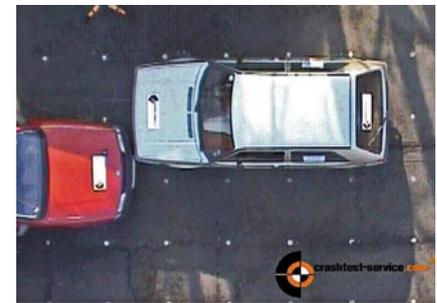
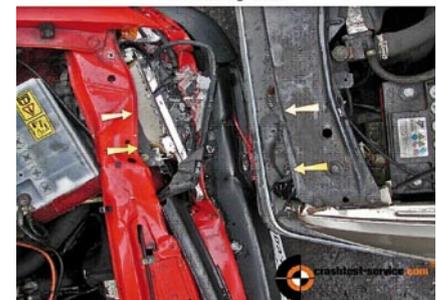
Des Weiteren ergab sich aus dem Schadenzustand der Fahrzeuge, dass die Golf-Stoßstange im Verlauf der Kollision so weit hochgedrückt wurde, dass der linke Längsträger dieses Fahrzeuges frei stand. Hieraus war automatisch die Bedingung zu stellen, dass sich die Stoßstange des Opel Vectra unter die Stoßstange des VW Golf schieben musste. Die bislang tätigen Sachverständigen hatten die Relativgeschwindigkeit zwischen den Fahrzeugen im Bereich zwischen 35 km/h und sogar bis 45 km/h benannt. Der Vergleich mit Crashtests zeigte jedoch, dass diese Relativgeschwindigkeit von vornherein viel zu hoch war. Es wären erheblich größere Schäden, insbesondere am Opel Vectra, entstanden. Daher wurde für den ersten Versuch eine Geschwindigkeit aufgrund der Crashtestvergleiche um 26 km/h anvisiert. Die erreichte Kollisionsgeschwindigkeit im Versuch 1 des Opel Vectra betrug 26,2 km/h, **BILD 2**.

BILD 2: Anstoßkonfiguration 1. Versuch, die erreichte Kollisionsgeschwindigkeit des Opel Vectra betrug 26,2 km/h

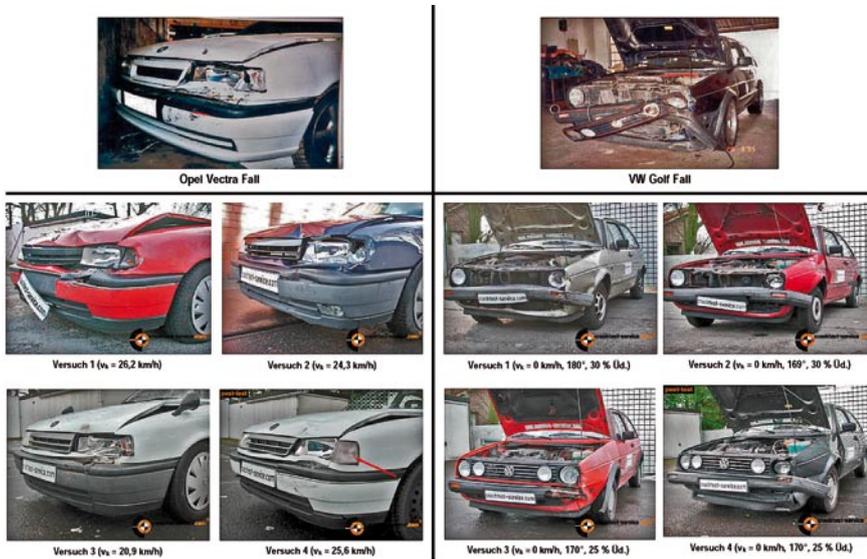
Die drei Versuche ergaben, dass der Schadenumfang am VW Golf keineswegs zu dem Schadenumfang am Opel Vectra passte. Die Schäden waren nicht miteinander kompatibel. Es wurde ersichtlich, dass der Golf im Bereich der Fahrzeugfront schon stark vorgeschä-

BILD 3: Fallfahrzeuge Opel Vectra und VW Golf sowie Schadenbilder nach den Versuchen 1 bis 4 mit Angaben zu den Versuchsparametern

dig war oder möglicherweise auch nachträglich zusätzlich beschädigt wurde. Dieses hatte zur Folge, dass sämtliche Sachverständige auf eine viel zu hohe Relativgeschwindigkeit zwischen den Fahrzeugen rückschlossen und zwar zwischen 35 und 45 km/h, statt in einer Größenordnung von unter 20 km/h, wie die Versuche zeigten. Eine nachträgliche Verstärkung der Golf-Schäden war wenig wahrscheinlich, da die Polizeibeamten dann möglicherweise später festgestellt hätten, dass der Golf an der Unfallstelle ganz anders aussah als auf den Fotos.

Ferner wurde anhand dieser drei Crashtests festgestellt, dass eine Dachbeule im Bereich der B-Säule am Opel auch bei größerer Beschädigung nicht festzustellen war, ebenso keine oben abstehende Tür am Opel.

Es wurde der Schluss gezogen, dass nur durch einen unfallunabhängig deutlich durchgebogenen Stoßfänger und die Beschädigung des darunter befindlichen Bereiches am VW Golf schließlich eine Kompatibilität zwischen den Fahrzeugschäden durch eine gemeinsame Kollision erreicht werden konnte. Auch war an dem Versuchs-VW-Golf eine Knickstelle

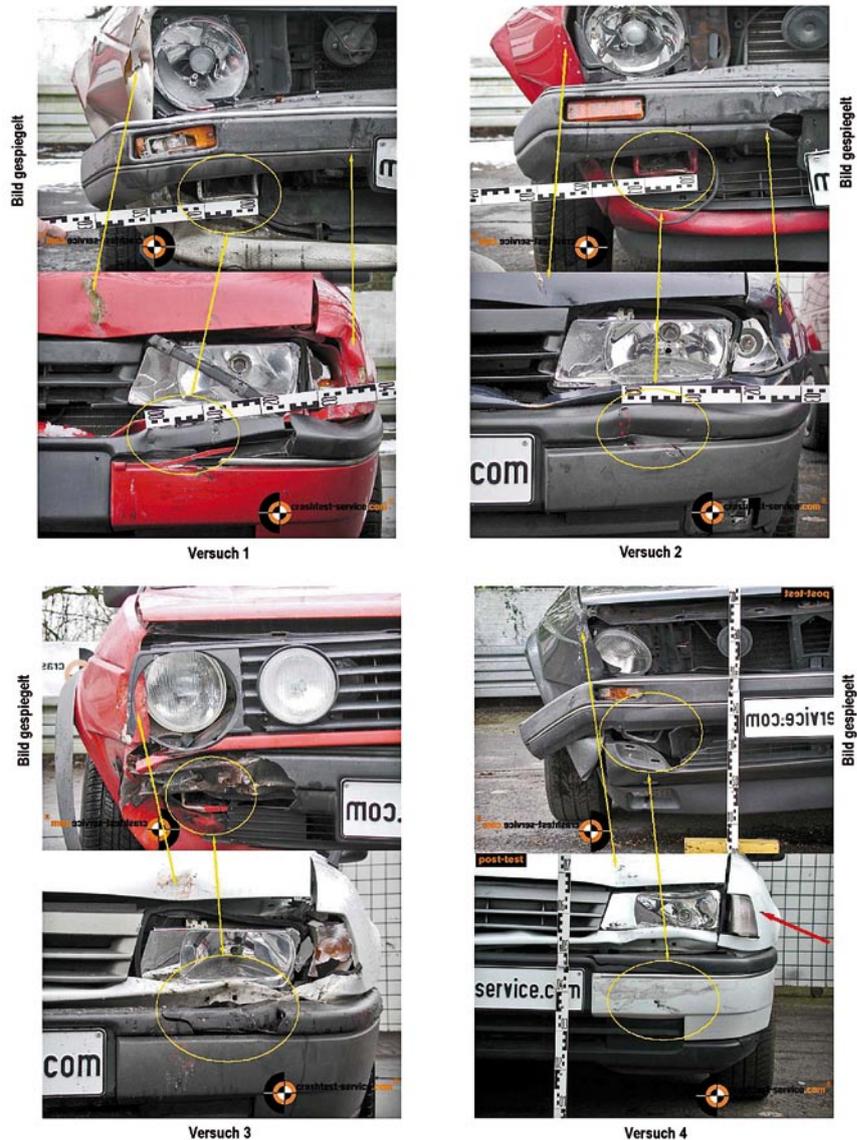
Als Resümee konnte festgestellt werden, dass zunächst einmal die von diesem Sachverständigen in Auftrag gegebene Kollisionsgeschwindigkeit des Opel Vectra deutlich zu hoch war, ebenso war die von ihm vorgegebene Überdeckung zu groß. Schließlich ergab sich bei diesem Versuch entgegen der Voraussage des Sachverständigen, dass sich der Opel nicht von selbst unter die Stoßstange des Golf schob, sondern dass die Längsträger bis zum Ende der Kollision voll aufeinandertrafen. Tatsächlich war jedoch die Stoßstange des Opel unter die Stoßstange des Golf geraten, was in den vorangegangenen Versuchen dadurch erreicht wurde, dass der Opel, um eine Abbremsung zu simulieren, von vornherein vorn abgesenkt wurde.

Obgleich die Längsträger im vierten Versuch voll aufeinandertrafen, während dieses im tatsächlichen Unfallgeschehen nicht gegeben war, kam es auch hier nicht dazu, dass sich am Opel oder am VW ein Knick im Dachbereich einstellte. Schließlich konnte festgestellt werden, dass der gesamte Deformationsumfang des Versuchsgolf im Bereich des linken Vorderwagens keinerlei Ähnlichkeit mit dem Unfall-Golf hatte, da er viel zu stark deformiert war. Darüber hinaus konnte auch hier festgestellt werden, dass die Schäden beim VW Golf mehr in Fahrzeugmitte in diesem Versuch ebenfalls nicht erreicht werden konnten.

BILD 4: Vergleich der Schadenausprägungen nach den Versuchen, die tatsächlichen Unfallschäden möglichst gut nachzubilden

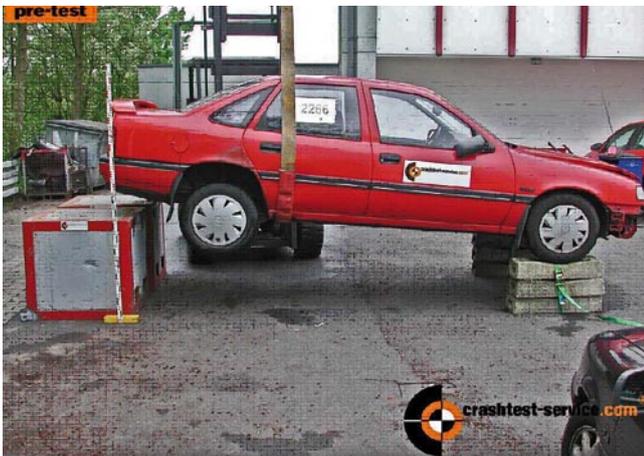
such Nr. 5 durchgeführt, bei dem ein Opel Vectra A hinten um 20 cm hochgehoben wurde, um dann mit einer elektrischen Ausklinkvorrichtung aus dieser Höhe auf zwei Betonklötze zu fallen, **BILD 5**. Dabei entstanden gravierende Schäden im Bereich der C-Säule im Übergang zum hinteren Kotflügel, und zwar auf beiden Seiten. Außerdem kam es zu Veränderungen des Türspalts hinter dem hinteren linken Seitenteil und den hinteren Türen. Jedoch wur-

den auch bei diesem Herunterfallen des Fahrzeughecks keine Knicke im Dach festgestellt.

BILD 5: Versuchsanordnung zum Versuch 5 nach Vorgabe der Verteidigung, um die Entstehung der Eindellung im Dach des Opel Vectra zu klären

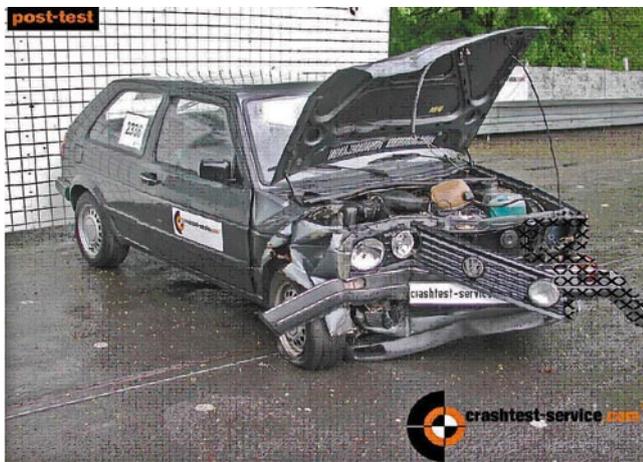
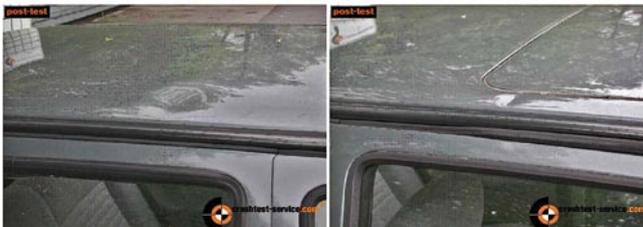
Versuch 6

und mit 37,7 km/h mit 40 % Überdeckung gegen einen Betonklotz gefahren und zwar mit der bislang unbeschädigten Beifahrerseite, BILD 6. Das Fahrzeug wurde äußerst stark deformiert. Als Ergebnis wurden zwei Knickstellen im Dach festgestellt, wobei jedoch keine der Knickstellen im Bereich der B-Säule wie am Unfallfahrzeug entstand. Eine der Knickstellen befand sich neben der Schiebedachöffnung und der zweite Knick im Dach in ungefähr gleichem Abstand zur B-Säule hinter der B-Säule. Es konnte somit festgestellt werden, dass der zweitürige Versuchs-Golf mit Stahlschiebedach bei entsprechender Beanspruchung zwei Knickstellen im Dach aufwies, wobei jedoch keine dieser Knickstellen im Bereich der B-Säule auftrat, wie am Unfall-Golf festgestellt.

BILD 6: Versuch 6, um zu prüfen, wo an einem dem Unfallfahrzeug entsprechenden Golf mit Stahlschiebedach überhaupt Nicken im Dach entstehen würden

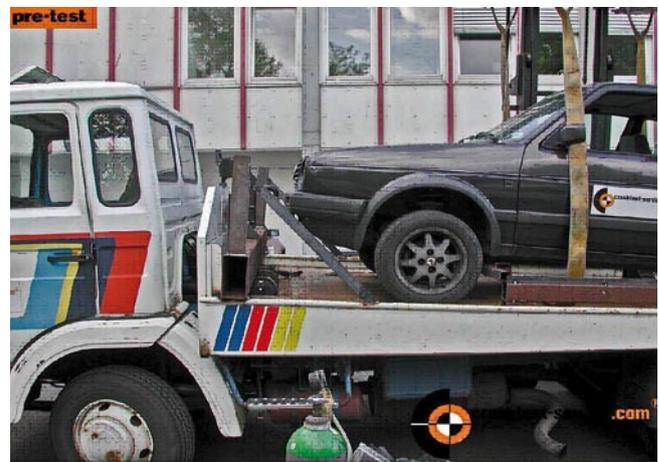
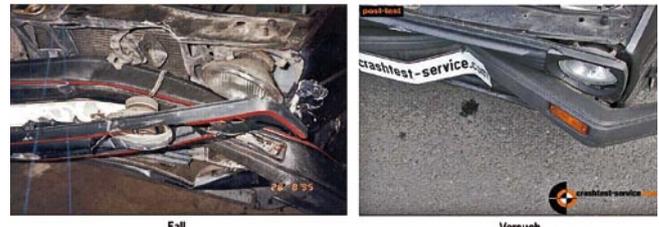
Versuch 7

Eine derartige Fallgestaltung wurde im Versuch Nr. 7 versuchstechnisch nachgebildet, BILD 7. Dazu wurde auf einem Abschleppfahrzeug zunächst eine Anhängerkupplung so installiert, dass die Mitte der Kugel die VW-Golf-Stange gerade so berühren würde, sobald das Fahrzeug gegenüber seiner statischen Ruhelage um 10 cm angehoben war. Es wurde eine Vorrichtung gebaut, bei der, bei einer Vollbremsung des Lkw, der Pkw sich um 10 cm angehobenem Zustand nach vorn bewegte und dann aus der angehobenen Position gegen den Kugelkopf prallte und gleichzeitig nach unten fiel. Bei diesem Versuch drang die Anhängerkupplung circa 20 cm tief ein und hinterließ sehr deutliche Einstanzungen im Stoßfängermaterial. Das erreichte Schadenbild wich von dem Schadenbild bezüglich des Stoßfängerschadens am Unfall-VW-Golf erheblich ab. Besonders hervorzuheben war, dass der Stoßfänger durch die punktuelle Belastung mit der Anhängerkupplung an einer einzigen Stelle eingeknickt war und keineswegs „bananenförmig“ verbogen wurde wie am Unfall-Golf. Auch war eine Anhebung des Stoßfängers in dem Bereich der „Knickstelle“ keineswegs erreicht worden. Auch nur im Ansatz ähnliche Deformationen waren nicht aufgetreten. Es konnte zusammengefasst festgestellt werden, dass auch mit diesem Versuch eine mögliche Erklärung für die mittige Durchbiegung der Golf-Stoßstange in der vorliegenden Form nicht gelang. Das Aussehen des Ver-

BILD 7: Versuch 7, um zu klären, ob die Beschädigung der Stoßstange am Golf beim Abschleppen entstanden sein könnte

suchs-Golf zeigte in entscheidenden Punkten ein völlig anderes Bild.
