# VRR VerkehrsRechtsReport

### Crashversuche am Fahrwerk Wann entstehen Schäden an der Radaufhängung?

von Dipl.-Ing. Hans Otto Rausch, Oldenburg\*

*Dieser Beitrag beschäftigt sich mit dem Thema Achsfehlstellungen und -beschädigungen infolge eines Bordsteinanpralls.*

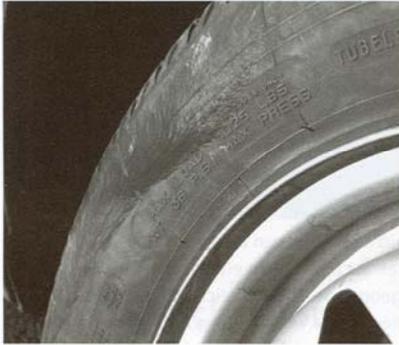
Versuch V1 (15°, 19 km/h):

Nun aber zu den Versuchsergebnissen: In Versuch 1 und Versuch 2 ergaben sich durch den relativ spitzen Winkel von 15° nur leichte Kontaktschäden (dunkle Reibspuren) an der Seitenfläche von Vorder- und Hinterradreifen. Die Achskomponenten zeigten keine Verformungen. Die Vorderachsgometrie war nur geringfügig innerhalb der Toleranzgrenzen verändert, was unter Berücksichtigung der vorstehend angesprochenen Messgenauigkeit zu vernachlässigen ist. Eine Achsvermessung wäre bei diesem Spurenbild ggf. zu empfehlen. Schäden an einer vergleichbar dimensionierten Vorderachskonstruktion sind unter diesen Bedingungen unwahrscheinlich. Die auf die Radaufhängung wirkenden Kräfte können von der Radaufhängung problemlos ertragen werden, weil das Rad die Bordsteinkante überrollt. Die verbreitete Ansicht, dass ein Bordsteinkontakt schon bei einem Einparken zu Schäden führen kann, ist nach diesem Versuchsergebnis nicht zu bestätigen.

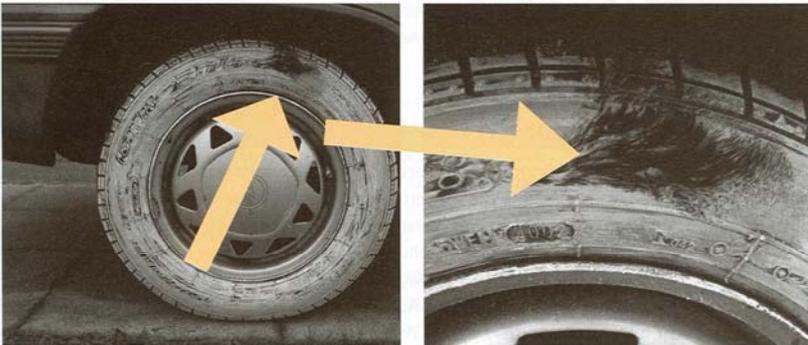
Versuch V3 (35°, 30 km/h):

Die Versuche 3 und 4 verursachten ebenfalls nur leichte Reibspuren an der Reifenseitenflanke. Deformationen der einzelnen Achskomponenten waren auch hier nicht entstanden. Der Versuch 3 ergab eine nur geringe Verstellungen an der Achsgeometrie. Die Abweichungen lagen auch hier innerhalb der Toleranzwerte, nur die Spur zeigte eine geringe Veränderung. Auch der Versuch 4, der immerhin mit knapp 30 km/h und vollverzögertem Fahrzeug gefahren wurde, zog immer noch keine Deformationen an der Radaufhängung nach sich. Auch dort lagen die Werte innerhalb der Toleranzfelder, nur die Spur zeigte eine schon deutlichere Überschreitung des Grenzwertes. Die Verstellung macht aber deutlich, dass ggf. Einstellarbeiten an der Achsgeometrie gerechtfertigt sein können. Die Achskomponenten sind zu überprüfen, massive Beschädigungen, d.h. Verformungen an Teilen der Radaufhängung, sind eher unwahrscheinlich.

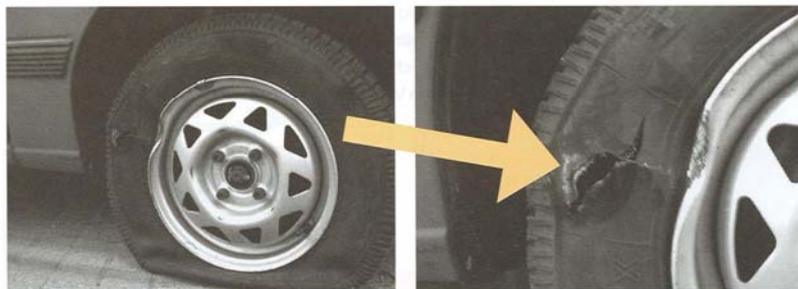
*Versuch V5 (35°, 44 km/h, Bordstein 15 cm, gebremst, 2,0 bar):*

Erst durch die „verschärften“ Bedingungen im Versuch 5 platzte der Reifen durch eine Quetschung der Seitenwand an der Bordsteinkante, die Vorderradfelge war am Felgenhorn verformt. Eine messbare Verstellung von Nachlauf und Sturz war vorhanden, erstaunlicherweise jedoch noch innerhalb der zulässigen Toleranz. Eine gravierende Verstellung zeigte insbesondere die Spur, die nach dem Versuch deutlich außerhalb des Toleranzfeldes lag. Eine Achseinstellung/Reparatur wäre notwendig. Eine optisch erkennbare Beschädigung der Achskomponenten konnte mit Ausnahme für Reifen und Felge nicht festgestellt werden. Die im Versuch V5 gemessene Verstellung (vor und nach dem Versuch) lagen bspw. für den Nachlauf bei 0° 50', für die rechte Spur bei 1° 07'. Diese Veränderungen sind durchaus als erheblich zu bezeichnen.

Im Versuch waren erst bei Geschwindigkeiten von **über 30 km/h** mit gebremstem Rad Schäden festzustellen, die eine Reparatur erfordern. Bei dieser Belastung ist die Radaufhängung nicht mehr in der Lage, das Hindernis schadenfrei zu überfahren. Bei massiven Reibspuren oder Verformungen an der Radfelge ist eine Kontrolle der Achsgeometrie in jedem Fall anzuraten. Ob eine Radaufhängung
