Unfallrekonstruktion

Lasermessgerät Vitronic PoliScan^{speed}: Über alle Zweifel erhaben? – Teil 2

von Dipl.-Physiker Klaus Schmedding, Oldenburg*

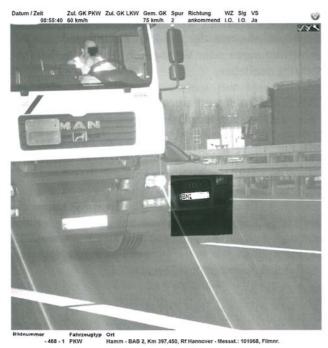
So viel zur Theorie – in der Praxis können auch beim technischen Laien Zweifel aufkommen, wäre nämlich bei dieser strengen Regelauslegung das im linken Fahrstreifen der Abb. 7 fahrende Kfz mit Bonner Kennzeichen verantwortlich für die vom Messgerät registrierte Geschwindigkeit von 75 km/h.

Der Auswerterahmen läuft im unteren Bereich exakt an der vorderen Eckkontur des im Hauptfahrstreifen fahrenden Lkw vorbei, während im Fall der Abb. 8 der in der 2. Fahrspur befindliche Skodafahrer "ungeschoren" davon käme.

Überhaupt ist technisch nicht sicher beurteilbar, wie schnell nun bspw. der Lkw-Fahrer in der Abb. 7 fährt (ebenso wie natürlich der VW Golf in der Abb. 8).

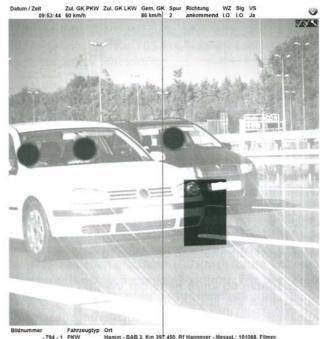
Unnötig zu erwähnen ist, dass der in Abb. 8 zu sehende weiße VW Golf nur um ca. 1 m gegenüber der Relativposition des Lkw in der Abb. 7 weiter vorgefahren ist. Im Hinblick auf einen Geschwindigkeitsvorwurf von 76 km/h (Abb. 7) unterhält man sich hier über ein, zwischen diesen beiden Fotos befindliches Zeitfenster in der Größenordnung der maximalen Fotoauslösezeit von gut 40 ms (nach Messende).

Es ist daher die Frage berechtigt, unter welchen Bedingungen der Skoda in der Abb. 8 überhaupt **frei abtastbar** war, zumindest was die Breite des Aus-

Zum Zeitpunkt der Fotoauslösung läuft die Mittelvertikale in der Abb. 8 durch das vordere linke Drittel des VW Golf und quasi durch die Dachkantenmitte des im Überholfahrstreifen befindlichen Skoda.

Dieses Foto wurde in einer Distanz von etwa 17,5 m zum Standort der Messanlage gefertigt, wobei hier natürlich leichte Abweichungen aufgrund der gueraxialen Anordnung der Kfz in den Fahrspuren möglich sind.

Da das in der Abb. 8 rechts fahrende, weiße VW-Fahrzeug vom Gerät nicht detektiert wurde, somit die Brutto-Tempogrenze (Auslöselimit) von 74 km/h nicht erreicht haben kann, muss selbiges notwendigerweise langsamer gewesen sein. Hielt sich der Fahrer dieses Kfz bspw. an die zulässige Höchstgeschwindigkeit von 60 km/h, so hätte zum Zeitpunkt des frühesten Messbeginns (50 m vor dem Standort des Messgeräts) die Situation der Abb. 10 vorgelegen.

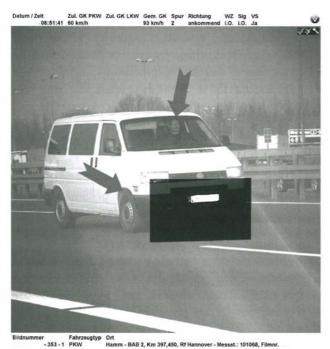
Das bisweilen von "Geschwindigkeitssündern" Messstellen erkannt werden, dürfte spätestens seit Beginn deren fotografischer Dokumentation bekannt sein. Die Abb. 12 zeigt einen solchen Fall. Der Fahrer des weißen Kastenwagens blickt direkt in die Kamera die starke Vorderwagenabsenkung (Bremsnicken) ist auf dem Foto allzu deutlich, was bedeutet, dass er sein Kfz zumindest in der letzten Phase der Messwerteerhebung merklich verzögerte.

Wäre bspw. der Kastenwagen in der Abb. 12 mit einem Tempo von 105 km/h registriert worden, so wäre nach Abzug der 3 % Toleranzgrenze ein Ge-

schwindigkeitsvorwurf von 101 km/h erhoben worden. Das sind 41 km/h zu viel, mit der Konsequenz eines (u.a.) einmonatigen Fahrverbots.

Unterstellt man einmal, dass der Fahrzeugführer die Messstelle frühzeitig erkannte und durchgehend abbremste, und zwar mit einer hohen Verzögerung (ohne Spurzeichnung bzw. mit ABS problemlos möglich) von 6 m/s², so hätte über eine relativ kurze Messstrecke ein merklicher hoher Tempoanteil abgebaut werden können.

Um aus einem Tempo von 114 km/h auf 96 km/h herunter zu bremsen (Mittelwert 105 km/h) fällt ein Bremsweg von eben genannten ca. 25 m (6 m/s²) an. Die Relativabweichung vom Mittelwert 105 km/h überschreitet die 10-%-Grenze nicht, sodass zum Zeitpunkt der Fotoauslösung oder kurz davor das Tachometer nicht mehr 105 km/h zeigt, sondern einen Wert von unter 100 km/h.

Unnötig zu erwähnen ist, dass von den meisten anderen Messgeräten solche Mittelwertbildungen nicht durchgeführt werden – hätte anstelle des Poli-Scanspeed-Gerätes im Fall der Abb. 12 dort eine Radaranlage gestanden, so wäre die Messung aufgrund stark variierender Geschwindigkeiten (auch innerhalb der vergleichsweise kurzen Messbasis eines Radargeräts) verworfen worden.
