Ist Reifenwechsel Vertrauenssache?

von Dr. rer. nat. Ingo Holtkötter, Münster*

I. Einleitung

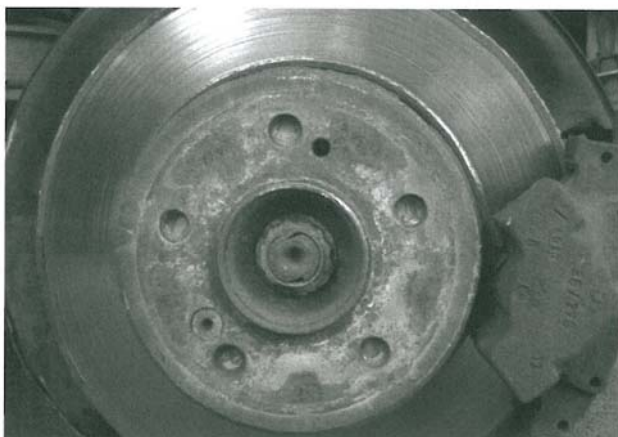
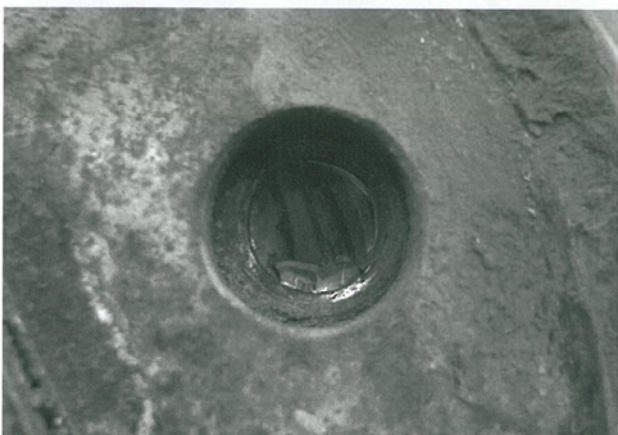
Abb. 1 zeigt die Radnabe, von der das fragliche Rad abgerissen wurde. In den Schraubenlöchern sind noch die abgebrochenen Reste der Radbolzen erkennbar. Durch die fahrtbedingte Belastung sind hier sämtliche Radbolzen gebrochen.

Abb. 1: Radnabe mit abgebrochenen Radbolzen in den Schraublöchern

Da aber die Bruchflächen der Schrauben auf eine Überbeanspruchung durch einen Schwingbruch hinweisen, ist der Schaden nicht auf ein singuläres Ereignis zurückzuführen, sondern auf eine andauernde dynamische Überbeanspruchung. Die Ursache für den Schaden im vorliegenden Fall kann demnach auf eine unzureichende Verzahnung der Werkstücke bei der Schraubverbindung zurückgeführt werden. Dies kann entweder durch ein unzureichendes Anzugsmoment der Radbolzen bei der Montage oder durch eine ungenügende Reinigung der Auflageflächen entstehen. Die deutlich erkennbaren Korrosionsreste an der Radnabe im vorliegenden Fall (s. Abb. 1) lassen auf eine ungenügende Reinigung der Auflageflächen bei der Radmontage schließen.

Es ist essenziell für die Belastbarkeit der Schraubverbindung, die Radnabe und auch den Innenkranz der Felge vor der Montage des Rads gründlich von einer ggf. vorliegenden Korrosionsschicht zu befreien. Hierzu wird üblicherweise eine Drahtbürste oder ein spezieller (Draht-)Bürstenaufsatz für die Bohrmaschine oder den Schlagschrauber benutzt, der innerhalb von wenigen Sekunden die Schraubflächen reinigen kann.

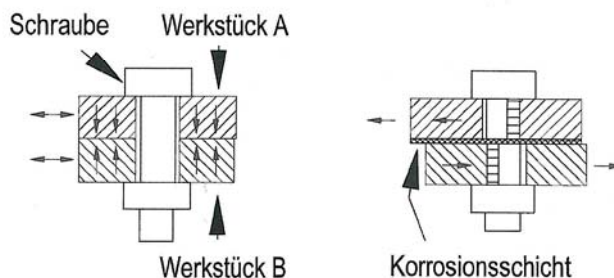
Abb. 2: Schraubverbindung zweier Werkstücke: Während in der linken Abbildung Querkräfte ausreichend übertragen werden können, werden in der rechten Abbildung die Schraubenhälse unzulässig belastet, da die Korrosionsschicht die Querkräfte nicht übertragen kann.

untereinander übertragen können. Reicht der durch die Schraube ausgeübte Anpressdruck der Materialien nicht aus, diese Querkräfte zwischen den Materialien zu übertragen, so kann es zu einer Verschiebung der beiden Materialien kommen, die wiederum aufgrund des sog. Lochleibungsdruckes zu einem Abscheren der Schraube führen kann (s. Abb. 2, rechtes Bild).

Für den Halt einer Schraubverbindung zweier Materialien ist daher wesentlich, dass die Oberflächenbeschaffenheit der Materialien geeignet ist, durch den Anpressdruck die Querkräfte zu übertragen. Weist nun die Kontaktfläche der beiden Materialien eine Korrosionsschicht auf, so müsste diese Korrosionsschicht in der Lage sein, die Querkräfte aufzunehmen. Eine Korrosionsschicht kann jedoch bei Weitem nicht die Festigkeit einer unbeschädigten Oberfläche bieten, sodass die poröse Korrosionsschicht zwischen den beiden Werkstoffen aufgerieben wird.

Aus diesem Grund ist es bei der Montage von Felgen auf gebrauchten Fahrzeugen essenziell, dass die Kontaktflächen zwischen Bremsscheibe und Felgen von Korrosionsrückständen befreit werden. Erfolgt diese Reinigung nicht, so besteht die Gefahr, dass die Schrauben trotz korrektem Anzugsmoment zwar die Felge mit dem vorgeschriebenen Druck auf die Radnabe pressen, dies jedoch aufgrund der porösen Korrosionsschicht nicht ausreichend ist, die Querkräfte zwischen den beiden Verbindungsteilen aufzunehmen. Dadurch wird die Korrosionsschicht nach und nach weiter beschädigt, wobei sich die Radnabe und die Felge gegeneinander verdrehen, bis schließlich die Radbolzen die gesamten Querkräfte aufnehmen müssen. Diese stellen jedoch eine erhebliche Belastung für die Radbolzen dar, der sie dauerhaft nicht standhalten können.

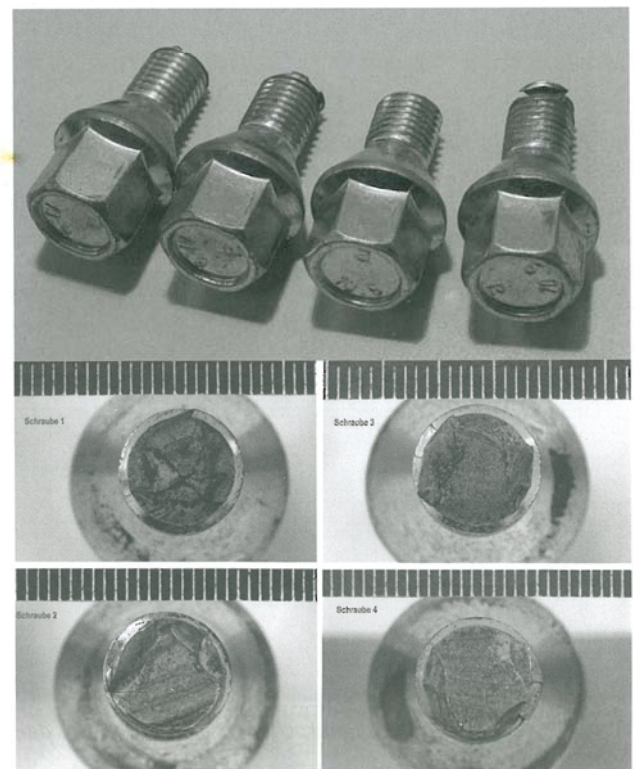
Abb. 3: Lichtmikroskopische Aufnahmen der untersuchten Schrauben mit Detailaufnahmen der Bruchflächen

Abb. 3 zeigt den Ausgangszustand der untersuchten Radbolzen sowie Detailaufnahmen der Bruchflächen. Bei den hier dargestellten Bruchflächen handelt es sich nach makroskopischer Beurteilung um Schwingbruchflächen. Die Bruchflächen der Schrauben 2,3 und 4 weisen ein vergleichbares Schadensbild auf, bei dem sich mehrere Schwingbruchbereiche und Restgewaltbruchbereiche finden lassen. Der Radbolzen mit der Kennzeichnung 1 weist hingegen hier keine klare Trennung von Schwingbruch- und Gewaltbruchbereichen auf.

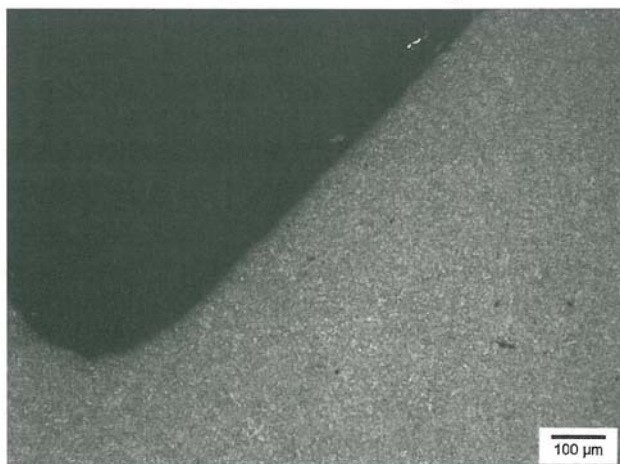
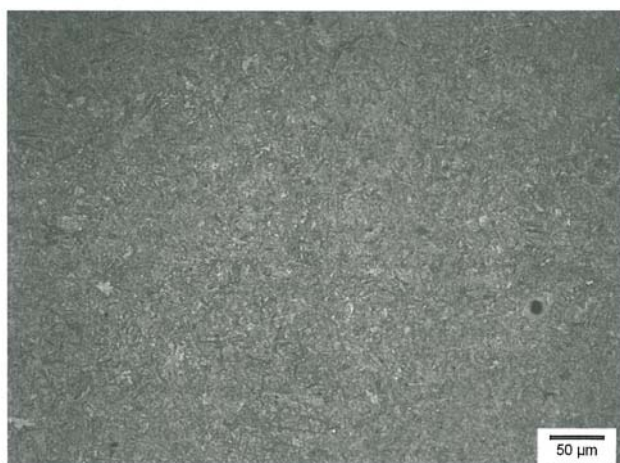
Die innere Struktur der Radbolzen lässt sich mithilfe eines Längsschliffs untersuchen, der mithilfe von lichtmikroskopischen Aufnahmen das Materialgefüge zugänglich macht. Abb. 4 zeigt Beispiele derartiger Aufnahmen der vorliegenden Radbolzen, die keine Fehlstellen aufweisen.

Daraus lässt sich schließen, dass es sich um qualitativ einwandfreie Radbolzen handelt. Außerdem kann hier festgestellt werden, dass die Schrauben im Gewindebereich nicht gelängt wurden und somit nicht durch ein zu hohes Anzugsmoment beschädigt worden sind.

Abb. 4: Gefügeaufnahme der inneren Struktur eines Radbolzens: Hier sind keine Fehlstellen vorhanden.

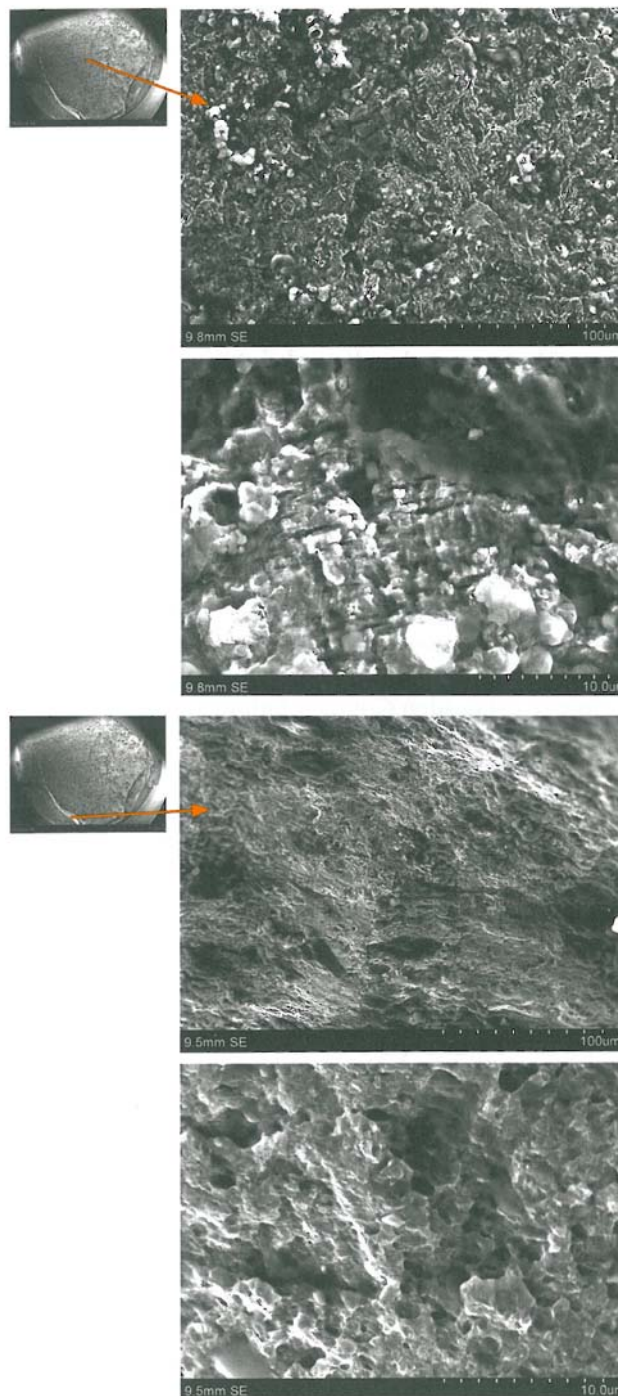
Bei Darstellung der Bruchflächen mithilfe eines Elektronenmikroskops sind für die Radbolzen jeweils vergleichbare Schadensbilder sichtbar. Beispiele der entsprechenden Aufnahmen sind in Abb. 5 gezeigt. Die Einteilung der Bruchflächen in jeweils mehrere

Schwingbruch- und Restgewaltbruchbereiche aus der lichtmikroskopischen Untersuchung können durch die rasterelektronenmikroskopische Untersuchung bestätigt werden. Im linken Teil der Abbildung ist ein Bereich aus dem Zentrum des Radbolzens dargestellt, oben in mittlerer Vergrößerung und darunter in einer Detailvergrößerung. Im unteren Bild links liegen horizontale Schwingstreifen und Sekundärrisse vor, die auf einen Schwingbruch hindeuten. Im rechten Teil der Abbildung ist hingegen eine Restgewaltbruchfläche sichtbar, die sich an den unregelmäßigen und duktilen (d.h. plastisch verformten) Scherwaben erkennen lässt.

Abb. 5: Rasterelektronenmikroskopische Aufnahmen der Bruchfläche einer der Radbolzen an zwei unterschiedlichen Stellen: Im oberen dargestellten Bereich sind horizontale Schwingstreifen zu sehen, im unteren Bereich plastisch verformte, wabenförmige Strukturen.
