Unfallrekonstruktion

Versicherungsbetrug oder Trittbrettfahrer?

Die Heckauffahrkollision bei Transportern mit Trittstufe

von Dipl.-Ing. Andre Schulte, Münster

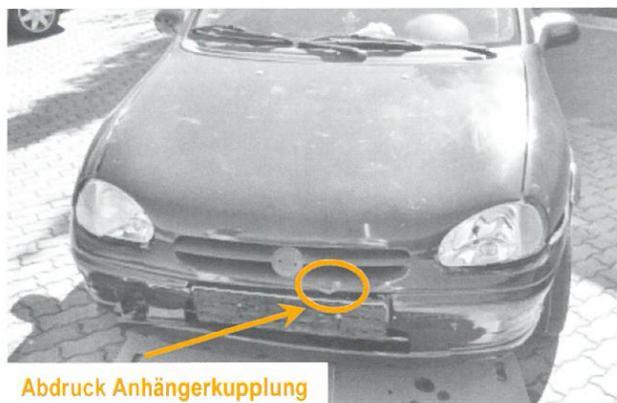
Bild 1

Abdruck Anhängerkupplung

Scheinwerfergläser, Stoßfänger und Kühler waren augenscheinlich beschädigt, s. Bild 1. Aus einer beigefügten Reparaturrechnung konnte der Austausch des Kühlers des Frontquerträgers sowie des Schlossträgers in Erfahrung gebracht werden. Richtarbeiten an den Längsträgern wurden nicht durchgeführt. Die Kotflügel waren nicht deformiert und die Spaltmaße zu den Türen waren, gem. Bild 2a und 2b, augenscheinlich nicht verengt.

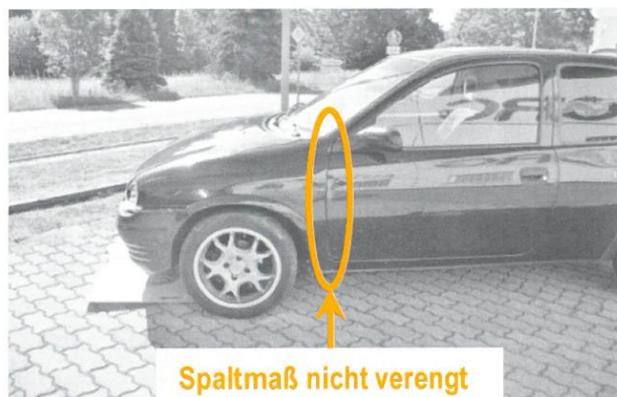
Bild 2a

Spaltmaß nicht verengt

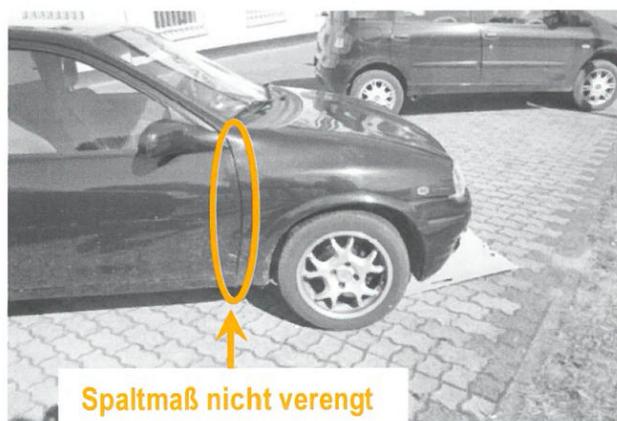
Bild 2b

Spaltmaß nicht verengt

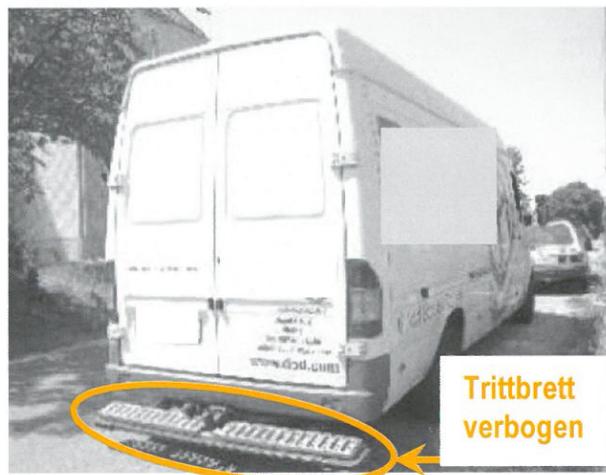
Bild 3a

Die Beschädigungsintensität des gestoßenen Fahrzeugs (Sprinter) war deutlich intensiver ausgeprägt als die des Corsa (s. Bild 3).

Trittbrett verbogen

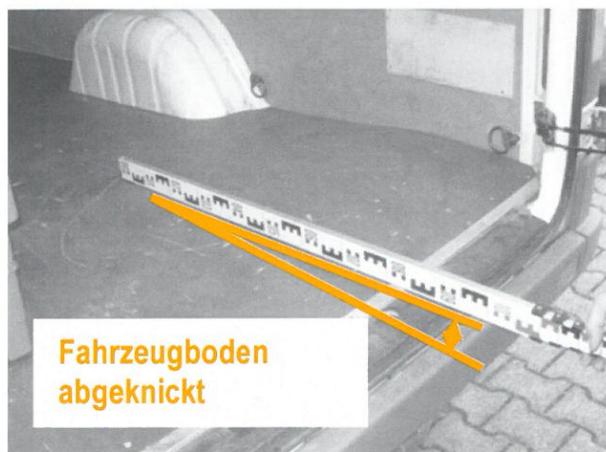
Bild 3c

Fahrzeugboden abgeknickt

Am Sprinter war das gesamte Fahrzeugheck abgeknickt. Beide Seitenteile zeigten Deformationsknicke (Bild 3d), der Fahrzeugboden im Innenraum war auf dem letzten Meter um 10 cm nach unten verbogen (Bild 3c) und sogar das Fahrzeugdach war eingeknickt (s. Bild 3b).

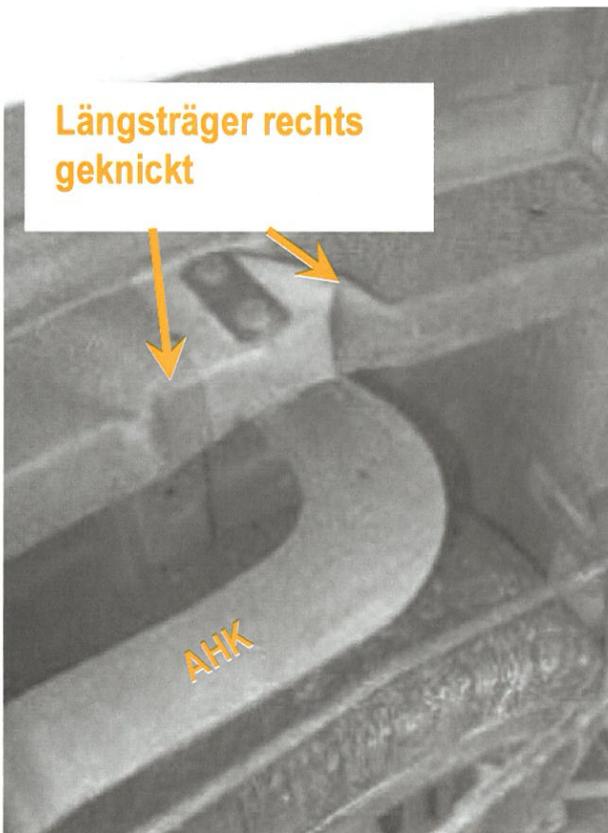
Ein Blick unter das Fahrzeug zeigte, dass die Längsträger an den Befestigungspunkten der AHK massiv geknickt waren (s. Bild 4a und 4b).

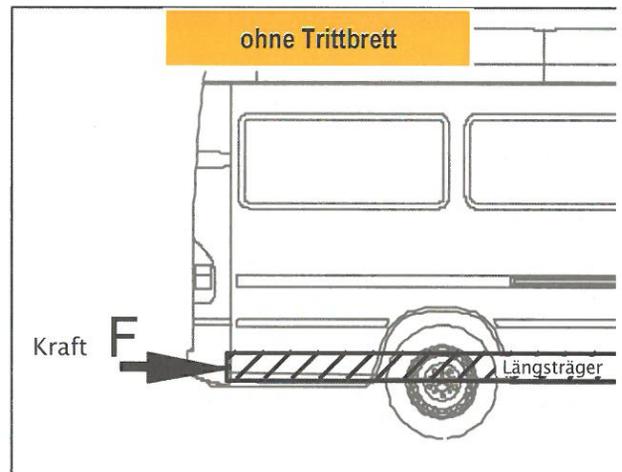
Bild 5a

Längsträger in Längsrichtung auf Stauchung belastet

Wirkt eine Kraft in Fahrzeuginnenrichtung auf das Trittbrett, dann wirkt diese über einen Hebelarm auf den Längsträger. Das bedeutet, dass die Längsträger der Sprinterkarosserie nicht wie üblich in Längsrichtung gestaucht werden, sondern es tritt eine Knickbeanspruchung auf.

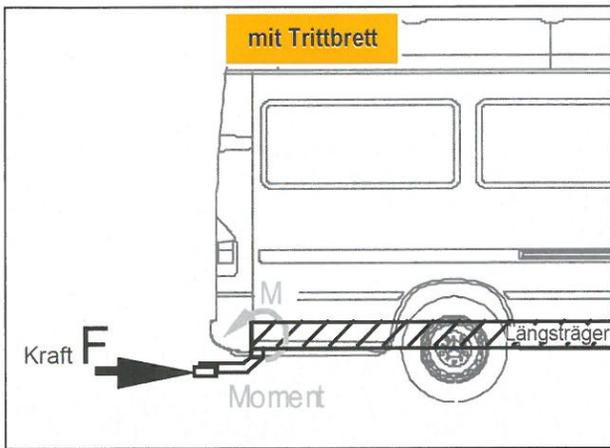
Bild 5b

Im Zuge der Ausarbeitung ergab sich schon bei überschlägigen Berechnungen, dass eine massive Deformation der Corsa-Front bis zur Windschutzscheibe in keinem Fall mit dem vorliegenden Unfallgeschehen in Verbindung zu bringen ist. Relevant ist, dass der Sprinter im vorliegenden Fall über eine Trittstufe bzw. ein Trittbrett am Heck verfügte. Dieses Trittbrett ist am Ende des Längsträgers befestigt (s. Bild 5b).

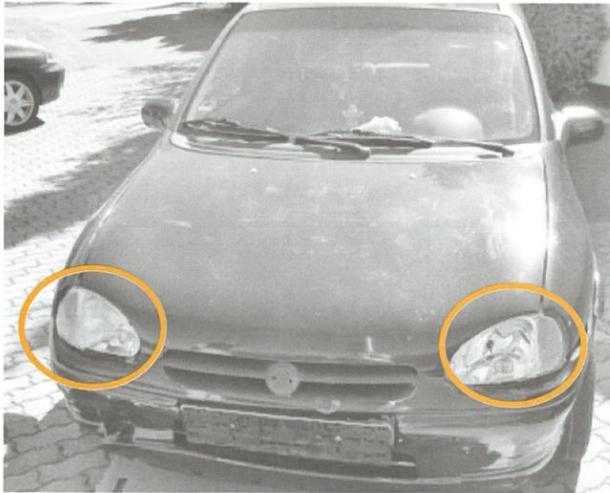
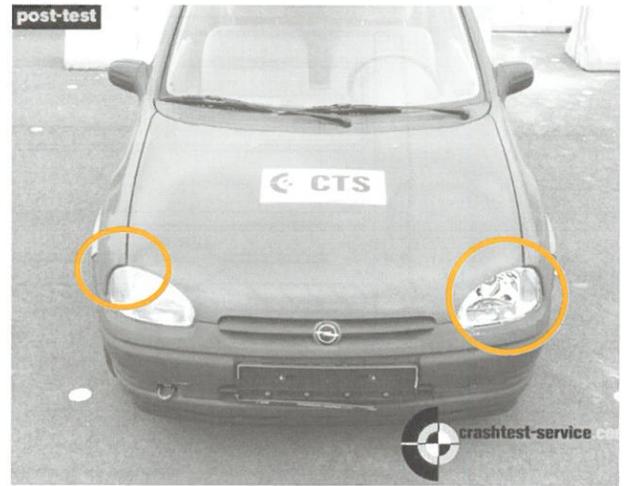
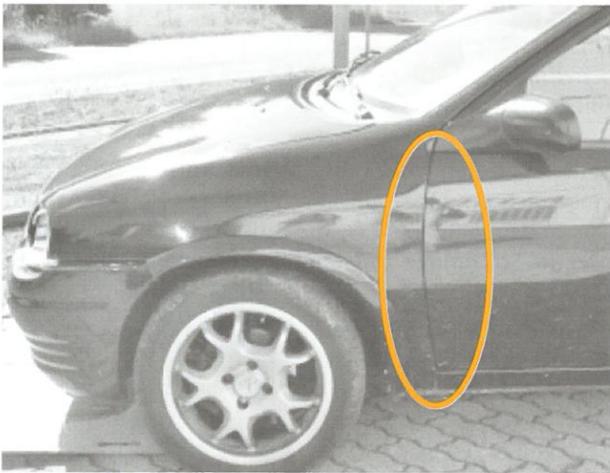
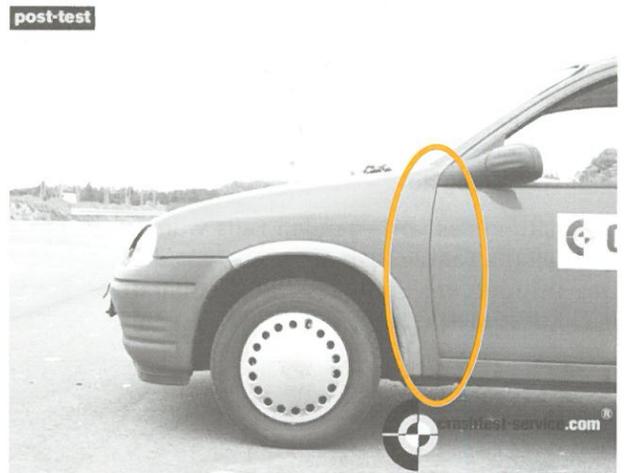
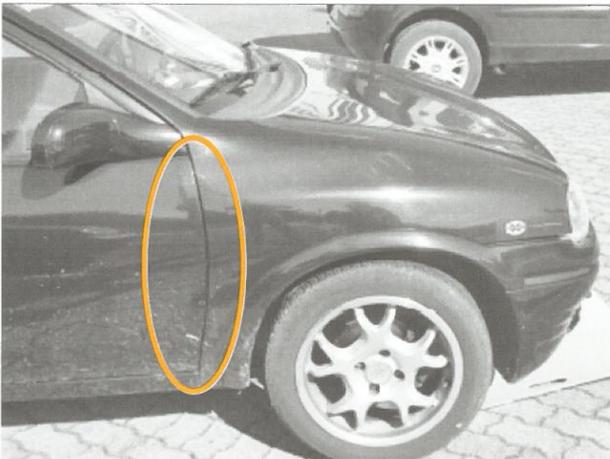
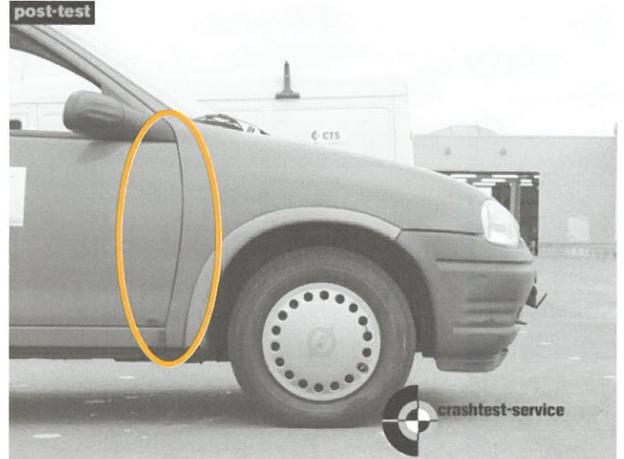
Beim Vergleich von Versuch und vorliegendem Fall zeigt sich am Opel ein vergleichbares Schadensbild. Die Scheinwerfer sind in beiden Fällen beschädigt und die Spaltmaße zwischen Kotflügel und den Türen sind nicht verengt worden (s. Bild 7a – 7f).

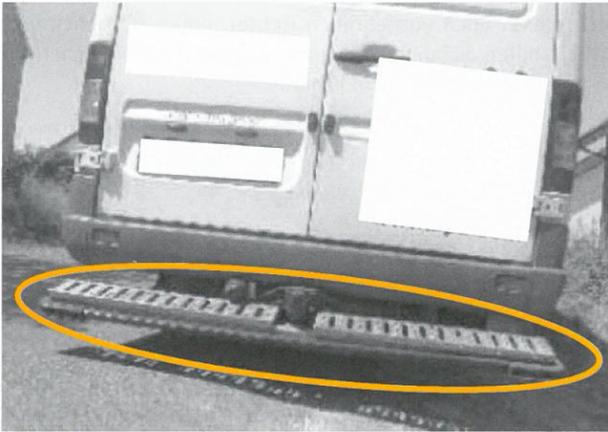
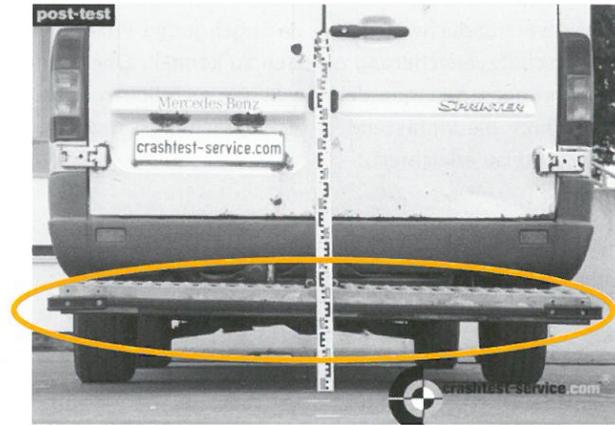
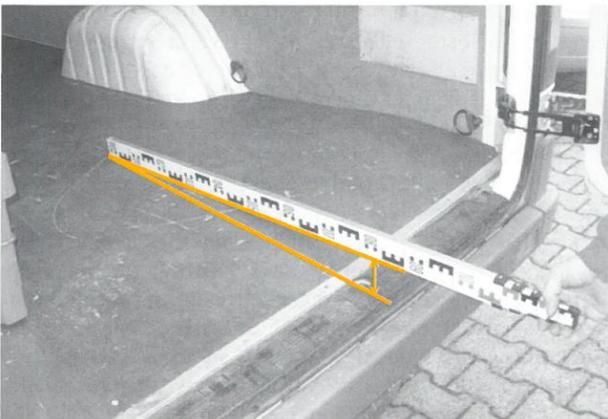
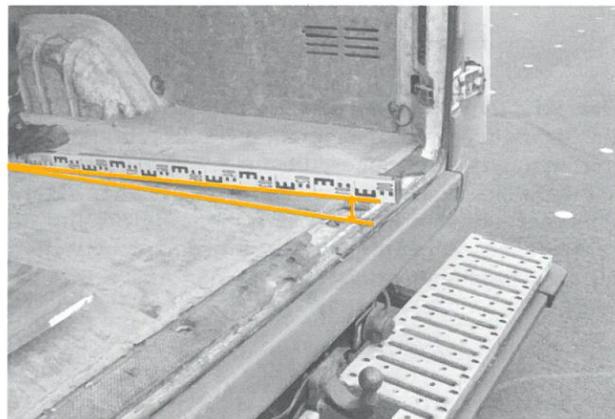
Vergleicht man im Folgenden das Schadenbild des Versuchs-Sprinters mit dem vorliegenden Fall, dann offenbart sich auch im Versuch ein abgeknicktes Heck des Sprinters (s. Bild 8).

Wie der Versuch zeigt, sind die Schadenbilder im vorliegenden Fall kompatibel.
