Manfred Becke\*

## Zweiradrutschverzögerungen bei hohen Geschwindigkeiten

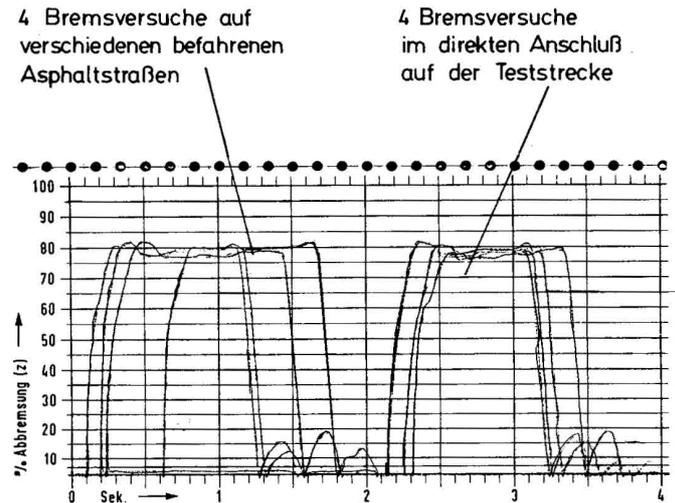
Bild 1

Der Vergleich der Ergebnisse zeigt (Bild 1), daß die Reibungsverhältnisse auf der Versuchsstrecke mit denen befahrener Straßen vergleichbar sind, obwohl die letzte Verschleißdecke noch nicht aufgetragen war.

Um die Reibungsverhältnisse auf der Teststrecke zu bestimmen, wurden 4 Bremsversuche auf verschiedenen Fahrbahnen durchgeführt und im Anschluß daran – bei gleicher Einbaulage des Moto-Meter-Geräts – 4 Versuche auf der Teststrecke.

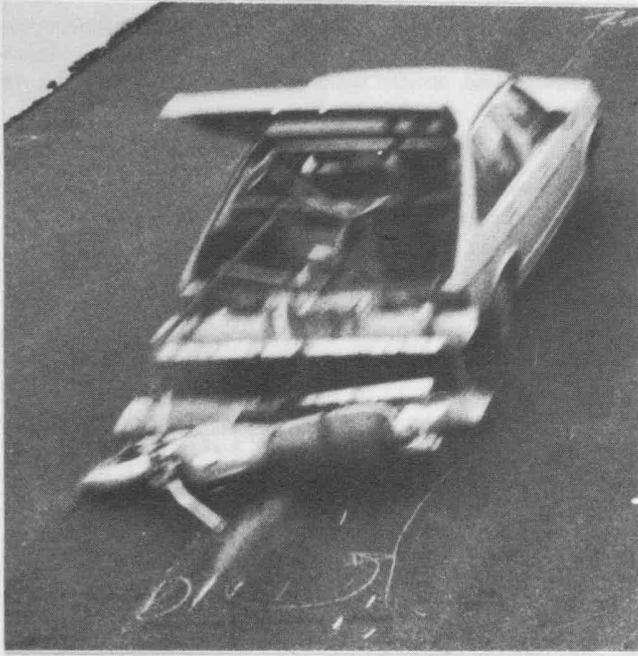
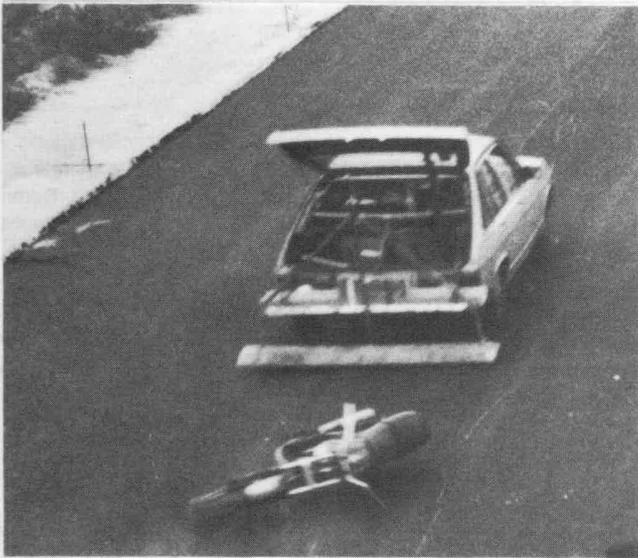
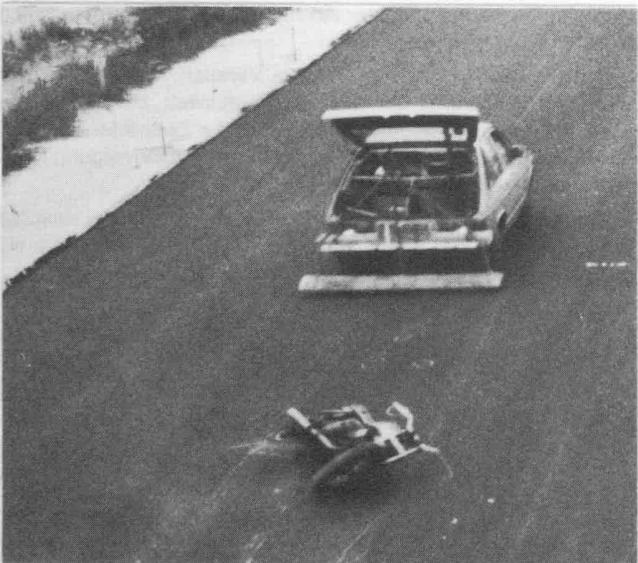
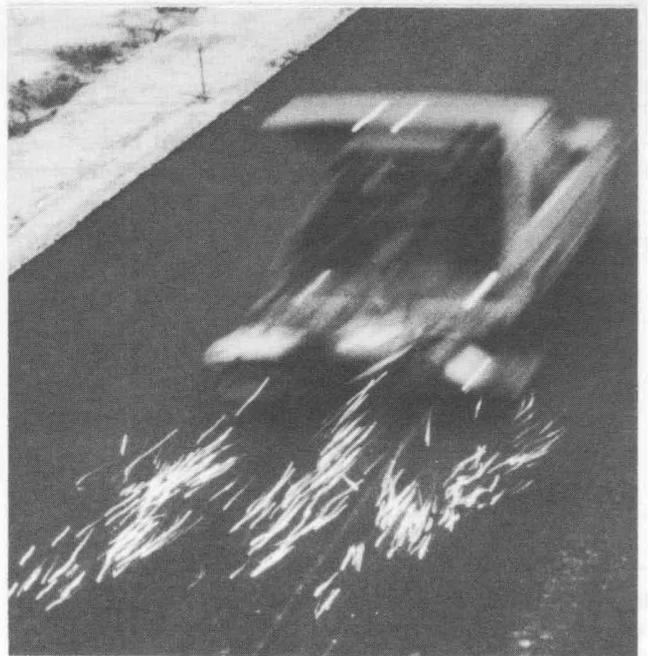
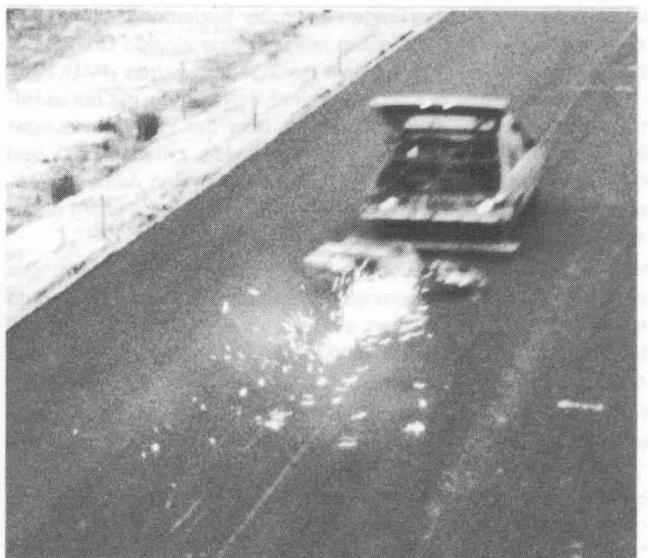
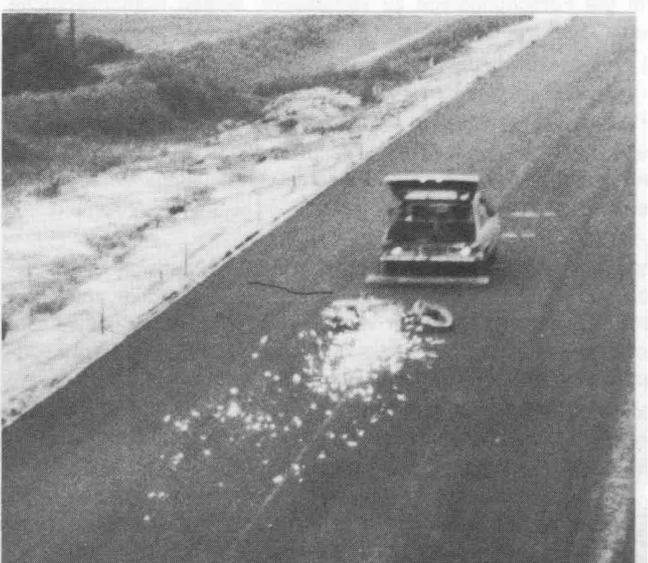
Bild 2

Als Versuchsfahrzeug stand ein Audi 100 Avant zur Verfügung. An seinem Heck war eine Vorrichtung angebracht, die ein langsames Kippen der querstehenden Zweiräder ermöglichte. Die Radaufstandspunkte befanden sich ca. 5 – 10 cm über der Fahrbahnoberfläche (Bild 2).

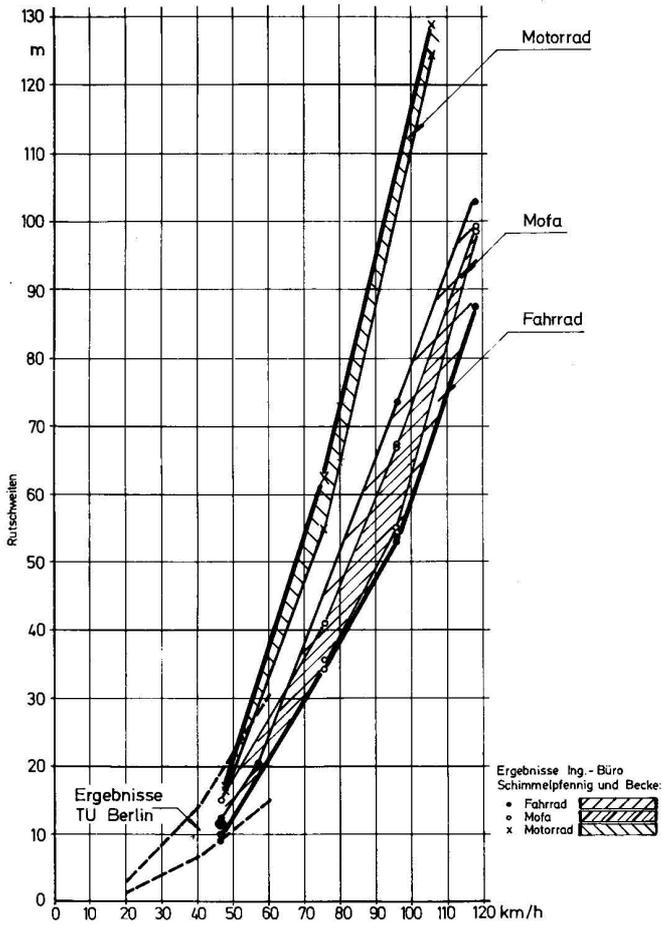
Bild 3

Die Rutschweiten, die das Motorrad, das Mofa und das Fahrrad erreichten, wurden in einem Diagramm festgehalten (Bild 3): Das **Motorrad** rutschte bei gleicher Anfangsgeschwindigkeit bis zu doppelt so weit wie das **Fahrrad**.

Die Streubreite der Ergebnisse steigt mit abnehmendem Fahrzeuggewicht; während die Rutschweiten für **Motorräder** eng beieinanderliegen, differieren sie beim **Fahrrad** am stärksten.

Mit den 3 unterschiedlichen Zweirädern wurde jeweils eine Versuchsreihe durchgeführt. Die Geschwindigkeit wurde dabei schrittweise von 50 km/h auf 120 km/h gesteigert. Die Ergebnisse der einzelnen Versuchsreihen sind in den Bildern 3 – 7 festgehalten.

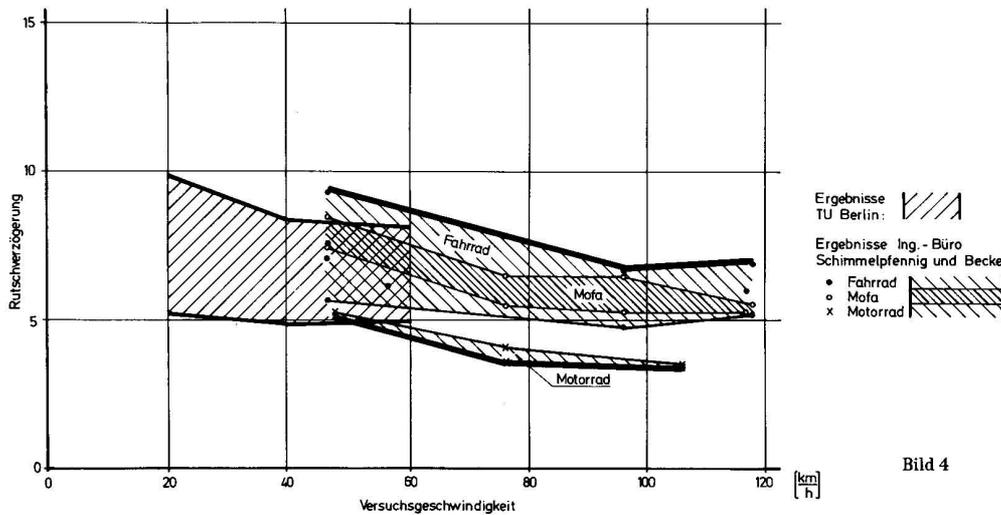
Bild 4

**Bild 4** zeigt die auftretenden Rutschverzögerungen aller 3 Zweiradarten.

Die Rutschweiten von RAU werden im Anschlußbereich um

50 km/h im wesentlichen bestätigt. Bei höheren Geschwindigkeiten aber ist ein geringes Verzögerungsniveau unverkennbar. Die Verzögerungen für jeden Zweiradtyp lassen sich aus den Bildern 5, 6 und 7 ablesen.

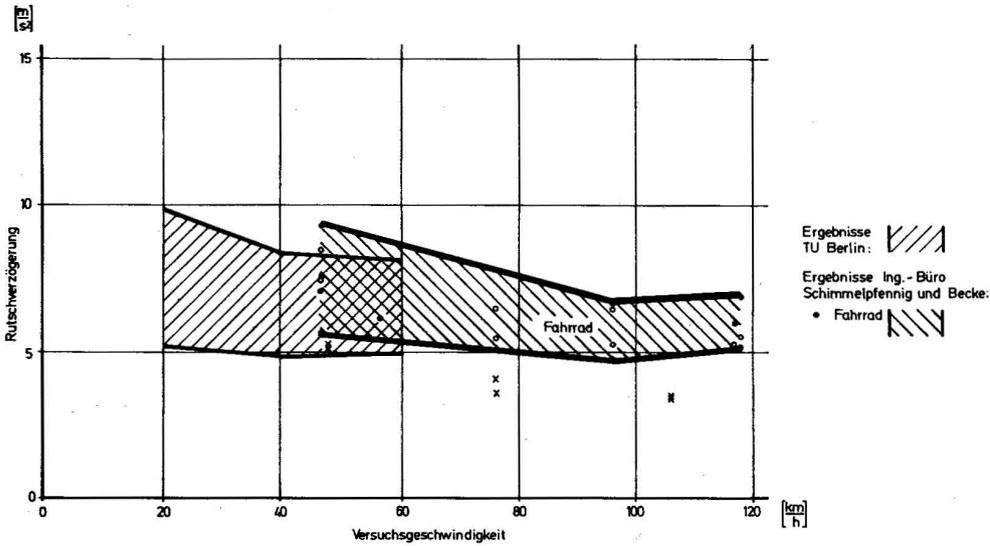
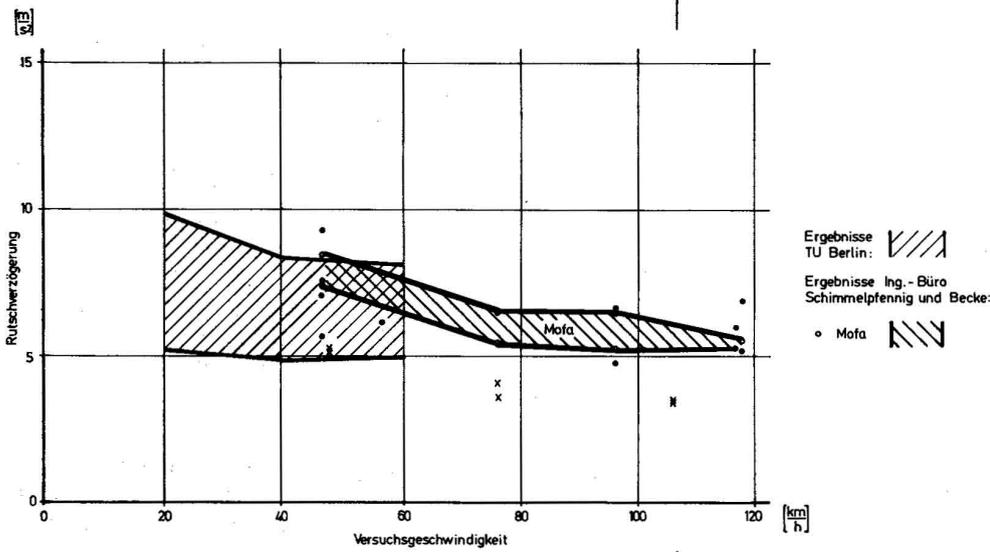
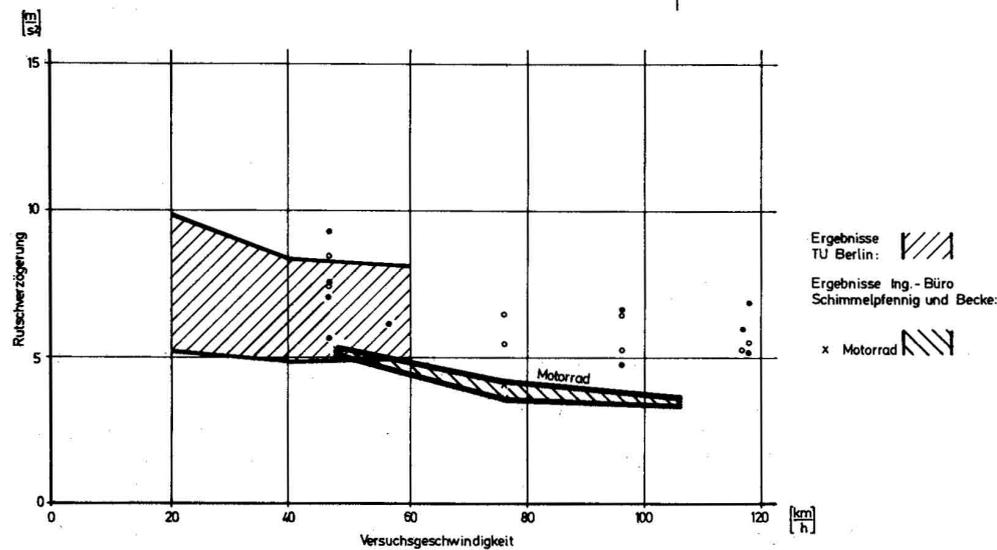
Drei Tendenzen werden hier deutlich:

1. Je leichter das Zweirad, umso größer die Bandbreite der Verzögerung.
2. Je leichter das Zweirad, umso höhere Verzögerungen treten auf.
3. Mit steigender Geschwindigkeit fällt im allgemeinen die Verzögerung.

ad1) Die große Bandbreite der Verzögerung bei Fahrrädern ist mit dem stark unterschiedlichen Auslauf – Rutschen – Überschlagen – zu erklären, während die gut reproduzierbaren Werte bei Motorrädern offenbar auf die Gleichmäßigkeit des Rutschvorganges zurückzuführen sind.

ad2) Das höhere Verzögerungsniveau bei leichteren Fahrzeugen könnte dadurch erklärt werden, daß das schwerere Motorrad eher in der Lage ist, kleine Teilchen, an denen eine Verhakung auftritt, aus der Fahrbahn herauszureißen.

ad3) Ein Geschwindigkeitseinfluß ist bei Reibungsvorgängen auch anderweitig bekannt, beispielsweise bei Bremsverzögerungen mit blockierten Rädern – besonders auf nasser Fahrbahn.
