Michael Weber*

Die Aufklärung des Versicherungsbetruges bei zweidimensionalen Kollisionen

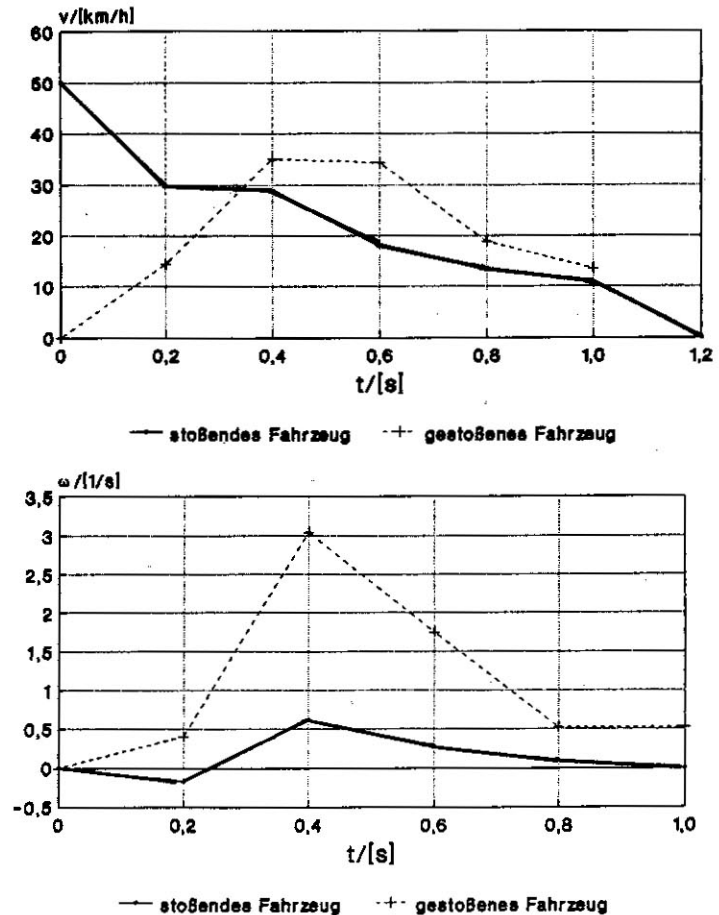
Bild 4 Verlauf der translatorischen Geschwindigkeit und Winkelgeschwindigkeit ab der ersten Berührung (Versuch lb)
Fig. 4 Translational and angular velocity after first contact

Im zweiten Versuch wurde ein weiterer, interessanter Effekt beobachtet, der ebenfalls Auswirkungen auf die Ausbildung der Verformungen hat. **Bild 4** zeigt den Verlauf der translatorischen Geschwindigkeit und der Winkelgeschwindigkeit beider Fahrzeuge in der Kollisions- und Auslaufphase. Hieraus läßt sich entnehmen, daß sich das stoßende Fahrzeug zunächst leicht im Uhrzeigersinn gedreht hat. Erst nach etwa 0,2 s Stoßdauer änderte sich die Drehrichtung und es kam zu der mathematisch positiven Drehung wie im Versuch Ia. Zu erklären ist dieser Effekt durch das Abgleiten des Fahrzeuges in der ersten Kollisionsphase über die glattflächige Tür¹. Hierdurch stellte sich zunächst ein ähnlicher Bewegungsvorgang wie bei einem Leitplankenaufprall ein und das Fahrzeug klappte gegen den gestoßenen Pkw. Bedingt durch die dann aber sprunghaft ansteigende Steifigkeit im Bereich der B-Säulen kam es zu einer temporären Verhakung, die ein weiteres Abgleiten verhinderte.

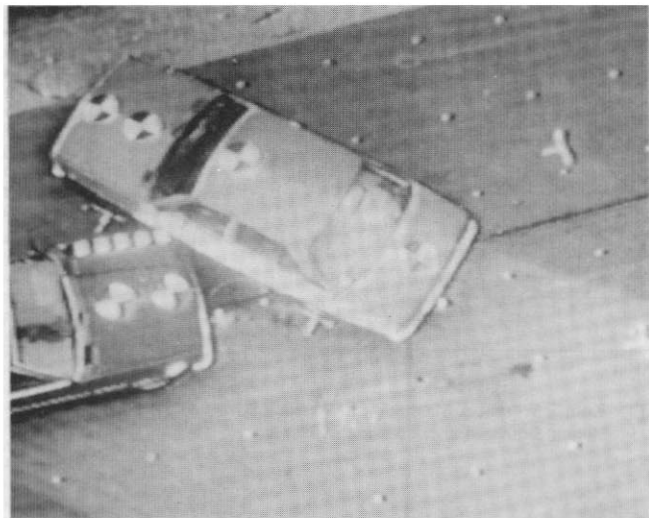
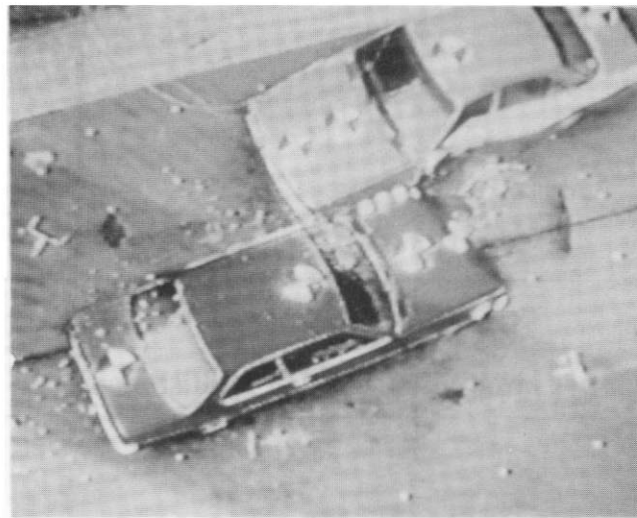
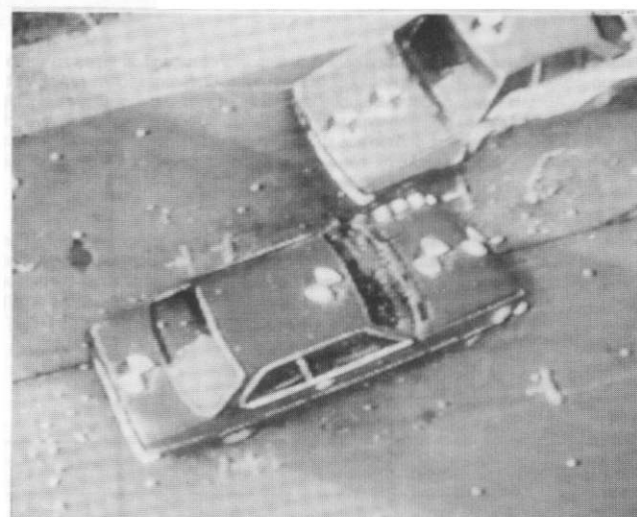
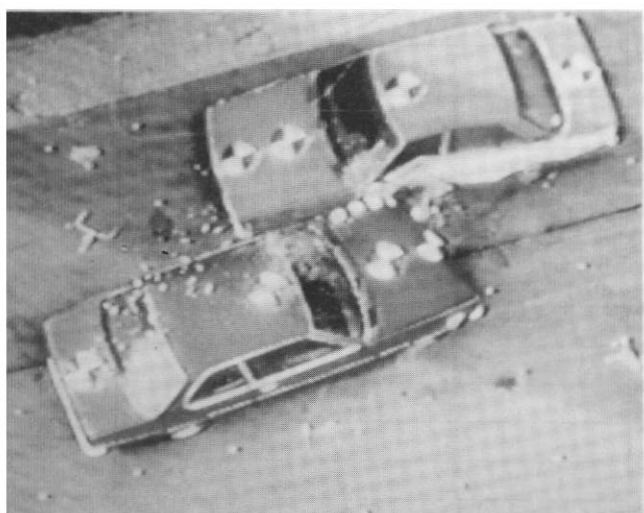
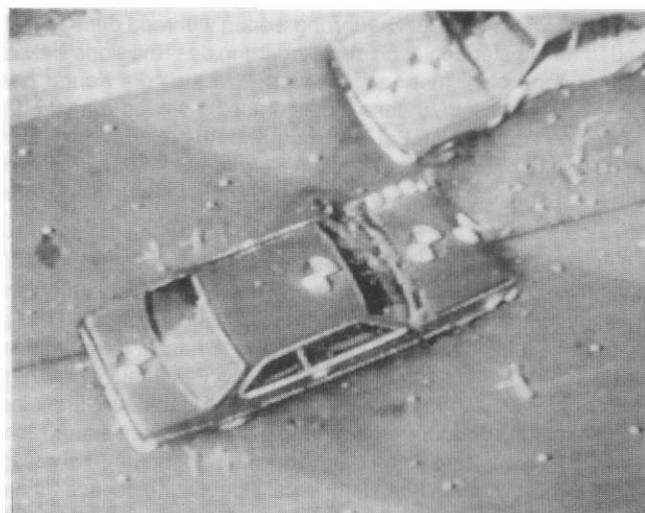
Bild 3 Überkopfaufnahmen der Kollisions- und Auslaufphase für Versuch 1a
Fig. 3 Top-view take of Test 1

Aus **Bild 3** läßt sich unmittelbar die Stoßdauer der Primärkollision für Versuch Ia mit ca. 0,4 s ablesen. In dieser Kontaktzeit hat sich der Kollisionswinkel um etwa 20° verändert. Dabei fand aber ständig ein Kraftaustausch zwischen den Berührungszonen statt. Die Auswirkung dieser Kollisionswinkeländerung auf das Deformationsbild zeigt **Bild 5**. Deutlich erkennbar ist der von der Frontmitte stammende markante Stoßfängerabdruck an der hinteren Tür, der in der ersten Phase entstanden ist, vgl. **Bild 6** obere Grafik. Die seitlich am Kotflügel vorhandene Anstreifspuren dagegen können nur in der zweiten Phase erklärt werden, in der der Winkel deutlich geringer war, **Bild 6** untere Grafik.

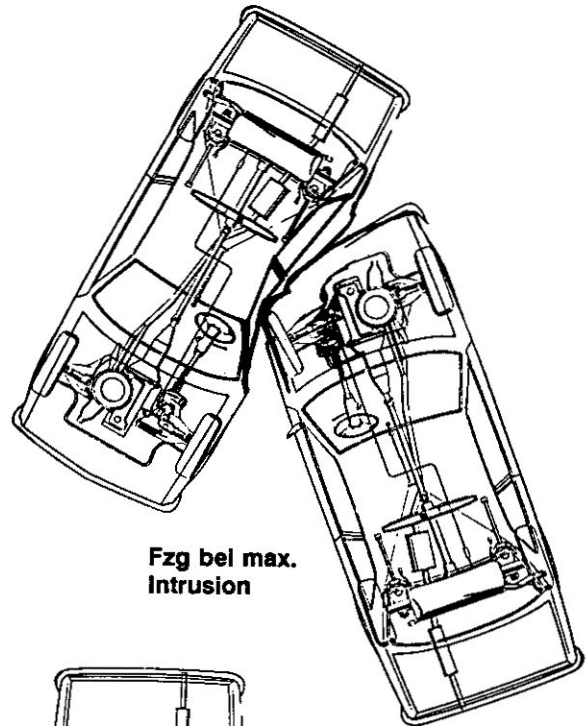
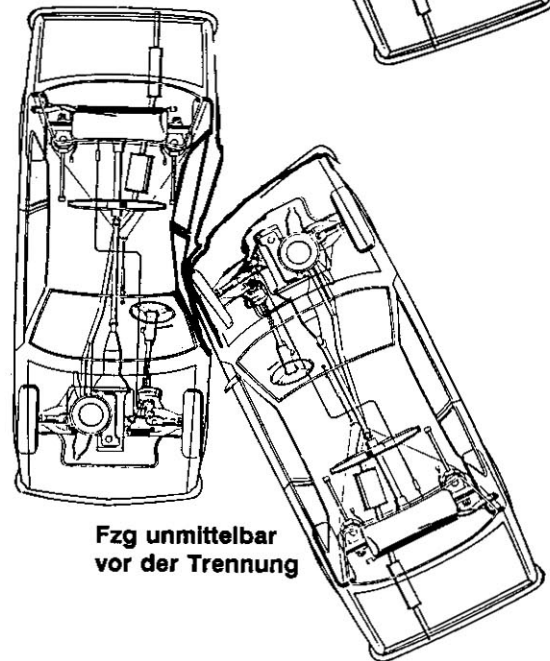
Fzg bei max.
Intrusion

Fzg unmittelbar
vor der Trennung

Bild 6 Veränderung des Aufprallwinkels während der Kollisionsphase (Versuch Ia)
Fig. 6 Change in mutual orientation during the collision

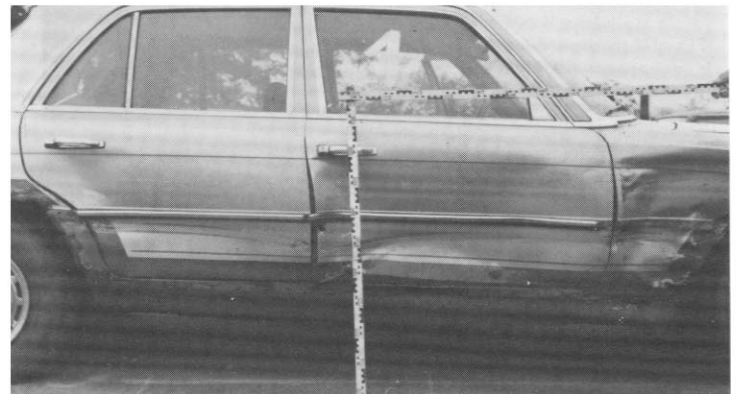
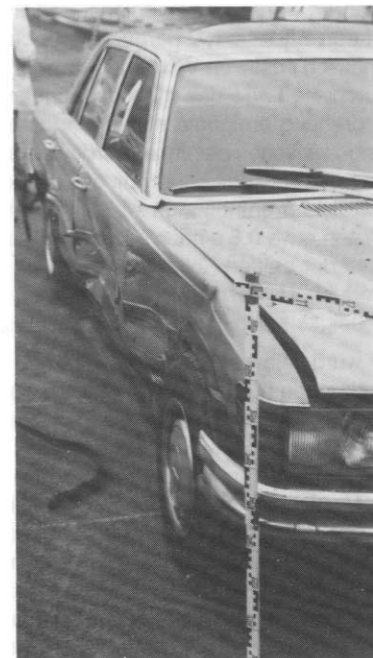
Bild 9 Deformation am gestoßenen Mercedes beim Einbiegeversuch
Fig. 9 Deformation of the struck Mercedes in test with turn-in

Die an beiden Fahrzeugen vorliegenden Verformungen sind auf den **Bildern 9, 10** dokumentiert. Bei einer detaillierten Analyse sind wir auf massive Erklärungsschwierigkeiten gestoßen, die sich erst nach Auswertung der Hochgeschwindigkeitsfilme beseitigen ließen:
