### Pkw-Serienkollisionen

Tafel B Kettenauffahrkollision DB 123 - Ford Capri - VW Derby (Versuchsablauf) (1/4)

Tafel C Ketten-Auffahrkollision mit Unfalldatenschreiber (1/3)

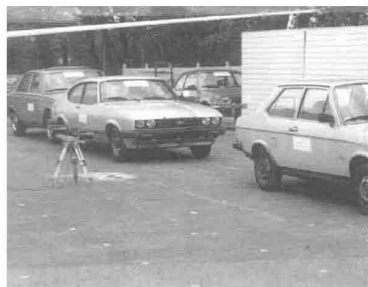
Versuchsaufbau

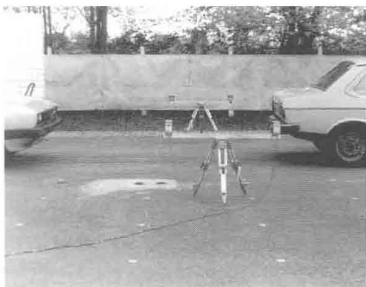
Position der 1. Lichtschranke

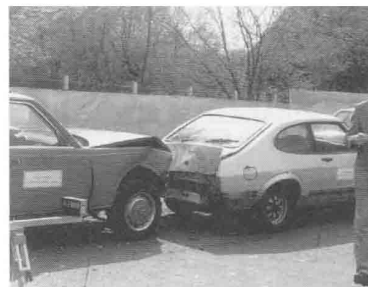
Endstellung

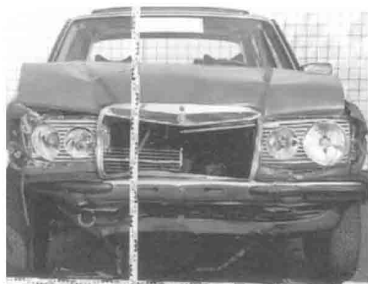
Front des DB nach Aufprall mit 53 km/h

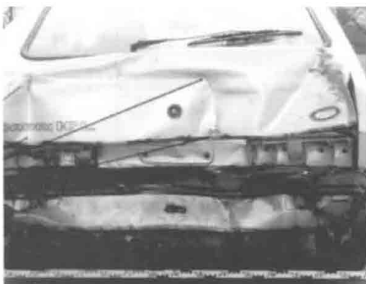
Heck des Capri nach DB-Aufprall

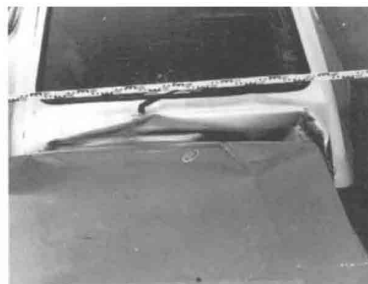
Überdeckung bei Erstkollision mit 53 km/h

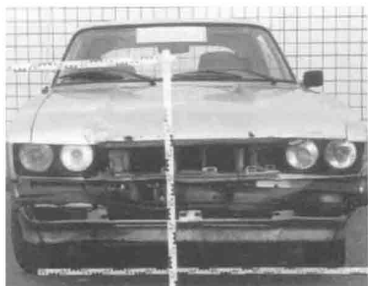
Front des Capri nach Anstoß mit 32 km/h

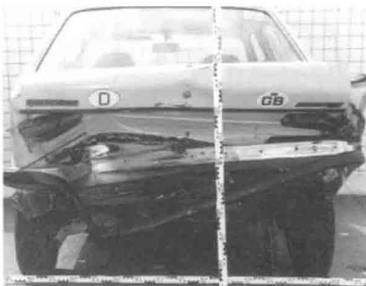
Heck des VW Derby nach Aufprall des Capri

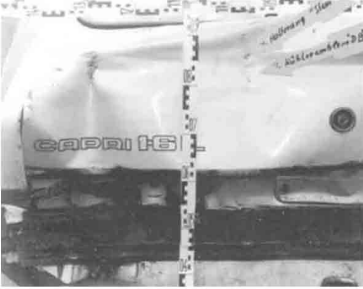
1. Beispiel: Kühlergrill DB

Rechteckiger Abdruck des DB-Kühlergrills

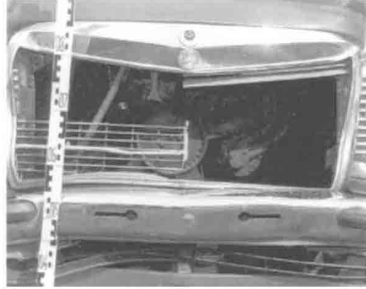
DB-Kühlergrill

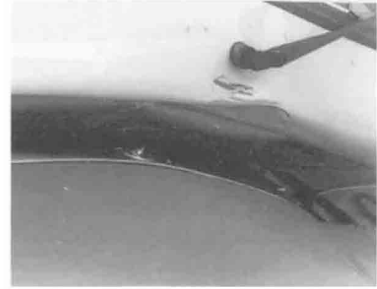
Ineingeschobene Kontaktprofile

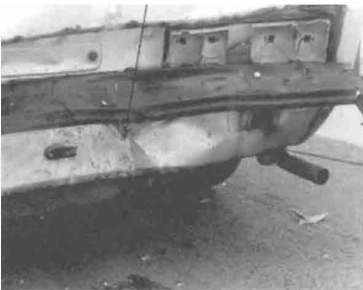
2. Beispiel: Abschleppöse

Einkerbung durch DB-Abschleppöse

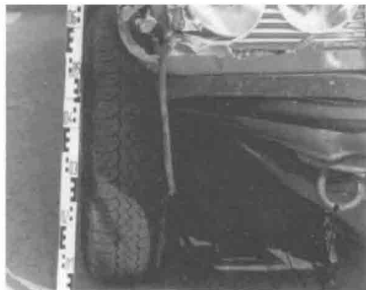
DB-Abschleppöse

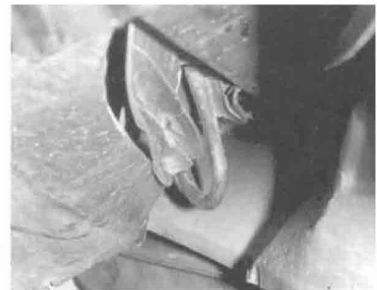
Ineingeschobene Kontaktprofile

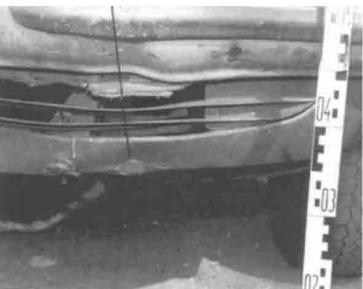
3. Beispiel: Auspuffrohr

Abdruck durch Capri-Auspuff

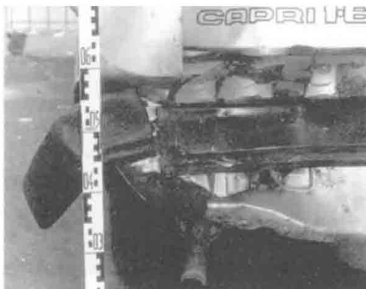
Auspuff des Capri

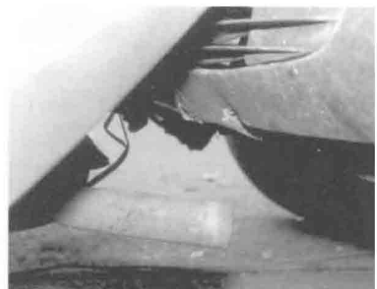
Ineingeschobene Kontaktprofile

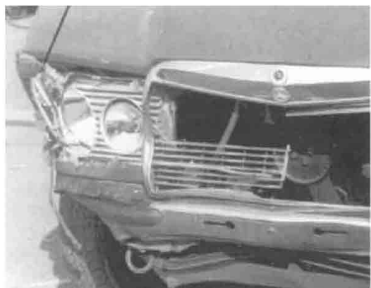
4. Beispiel: Kotflügelspitze des DB - Heckklappe des Ford Capri

Stark eingedrückter Kotflügel

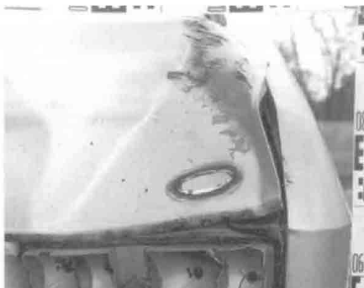
Resultierender Abdruck am Ford Capri

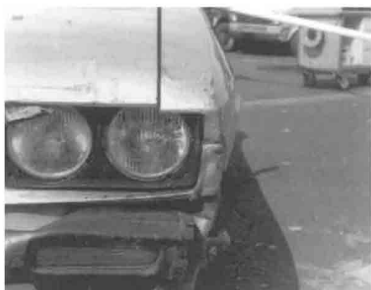
5. Beispiel: Kotflügelspitze des Ford Capri - VW Derby

Leichte Verformung an der Kotflügelspitze des Ford Capri

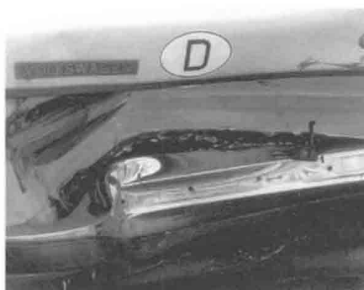
Resultierender Abdruck am Derby-Heck

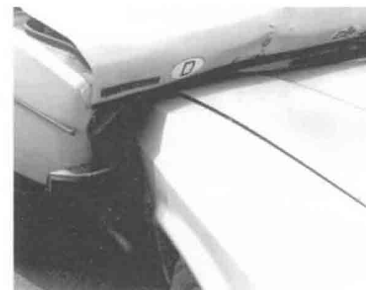
Ineinandergeschobene Kontaktprofile

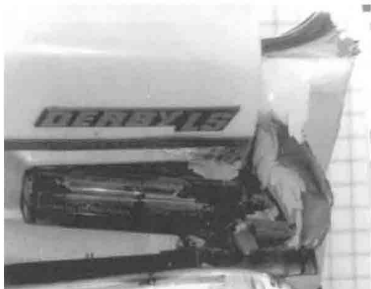
6. Beispiel: Kotflügelspitze des VW Derby - Ford Capri

Deformierte Kotflügelspitze des VW Derby

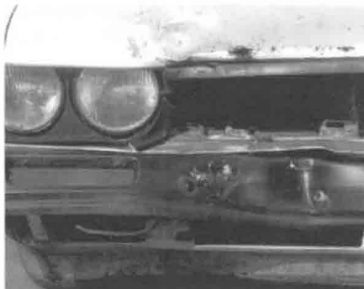
Resultierender Abdruck vom VW Derby-Kotflügel

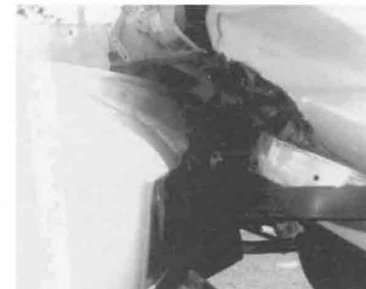
Ineinandergeschobene Kontaktprofile

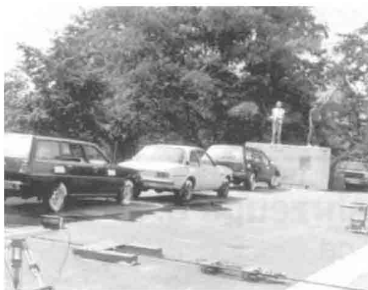
Positionen der Fahrzeuge vor dem Versuch

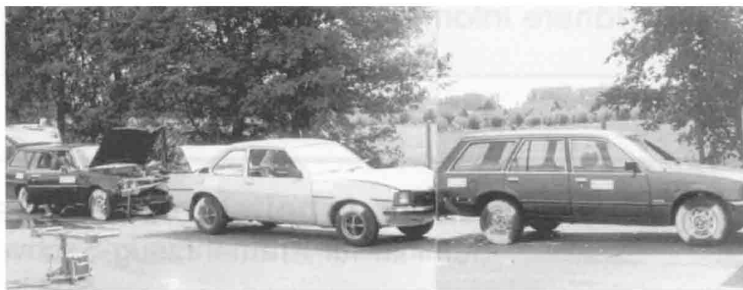
Fahrzeugendstellungen nach dem Versuch

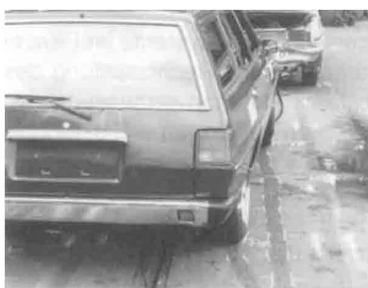
Auffahrender Mitsubishi nach der Kollision blockiergebremst

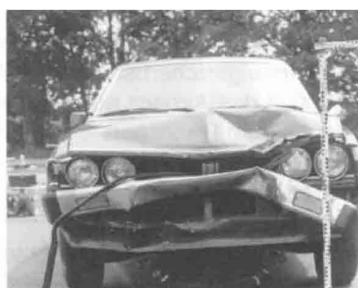
Verformungen an der Front des Mitsubishi

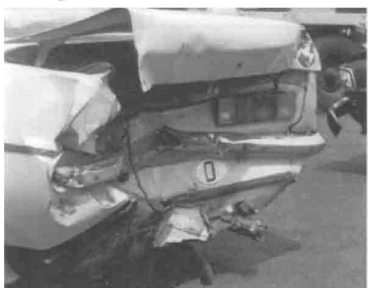
Verformungsbild am Heck des Ascona

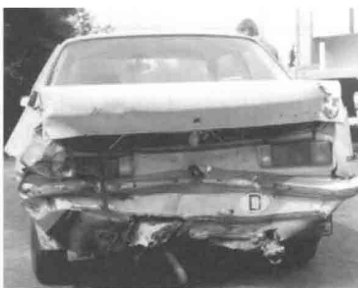
Eindringtiefe am Heck des Ascona

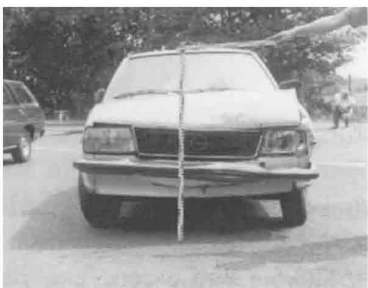
Front des Ascona

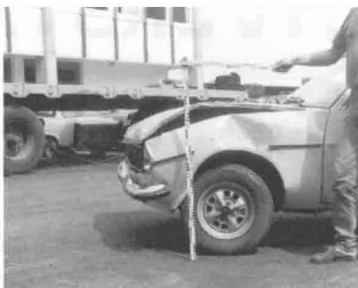
Eindringtiefe an der Front des Ascona

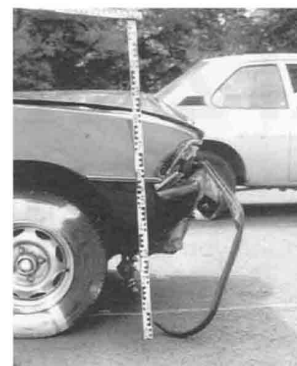
Eindringtiefe an der Front des Mitsubishi

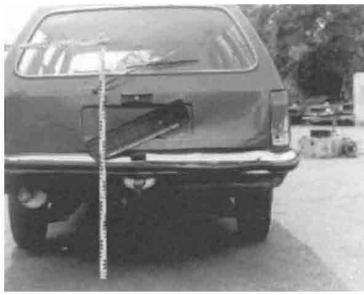
Heckverformungen am Opel Rekord-Kombi

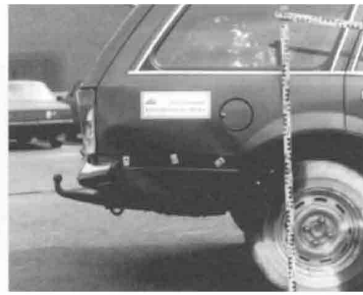
Eindringtiefe am Kombi-Heck. Das Fahrzeug war mit einer Anhängerkupplung ausgestattet.

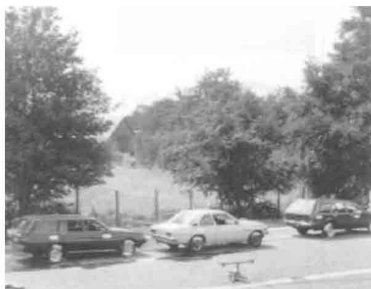
Zeit: -0,08 s - unmittelbar vor der Erstkollision

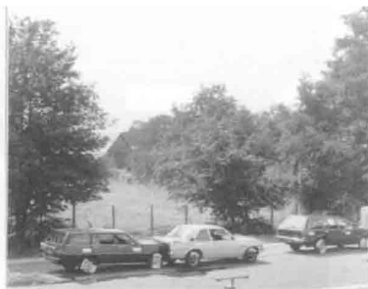
Zeit: 0,08 s - Erstkollision - Ascona steht noch

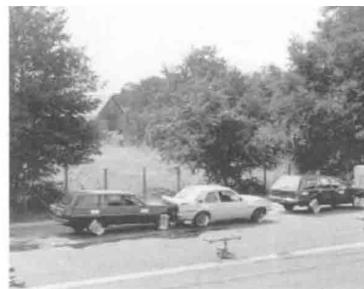
Zeit: 0,24 s - Ascona ist in Bewegung, Mitsubishi ist blockiergebremst

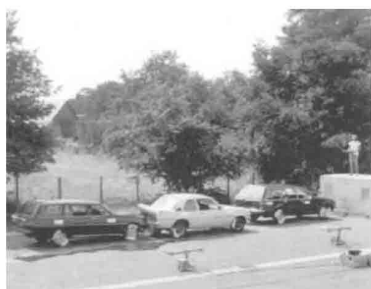
Zeit: 0,40 s - Ascona und Mitsubishi sind getrennt

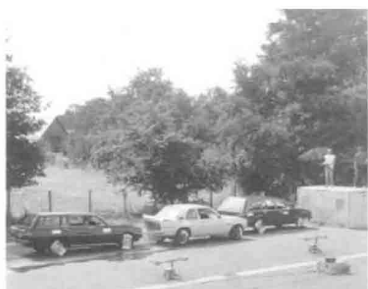
Zeit: 0,56 s - unmittelbar vor der Zweitkollision

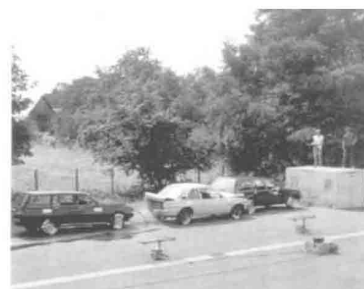
Zeit: 0,72 s - Zweitkollision Ascona auf Rekord

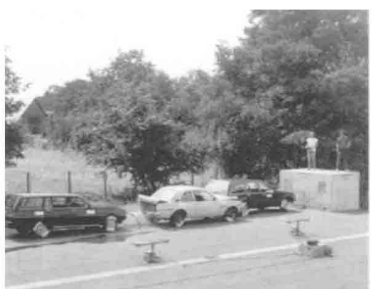
Zeit: 0,88 s - Ascona und Rekord bewegen sich zur Wand

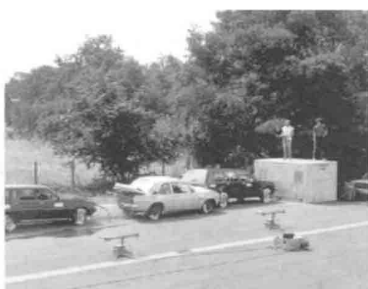
Zeit: 1,04 s - Rekord prallt gegen Betonwand

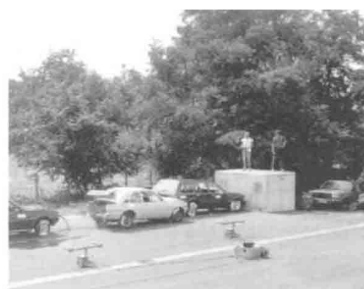
Zeit: 1,20 s - Ascona prallt nochmals gegen Rekord
