## Pkw-Serienkollisionen

Tafel D Serienkollision Audi 80 - Opel Ascona - Citroën 2 CV (1/3)

Tafel D Serienkollision Audi 80 - Opel Ascona - Citroën 2 CV (Kompatibilitätsanalyse) (2/3)

Tafel E Versuch zur Serienkollision Audi 80 - Opel Ascona - Citroën 2 CV (Versuchsaufbau) (1/3)

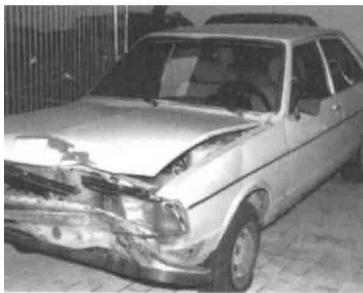
Auffahrender Audi 80

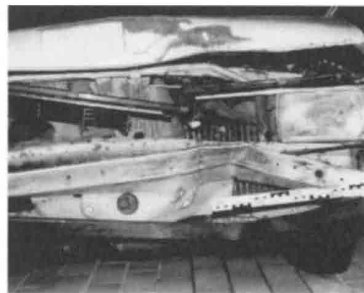
Vertikale Einkerbung an der Front des Audi

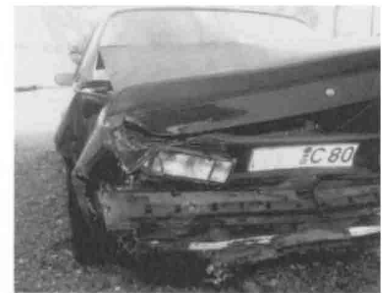
Eindrückung an der linken hinteren Ecke des Opel

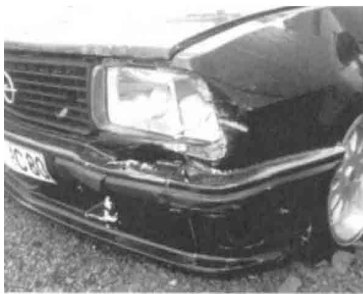
Front des Opel

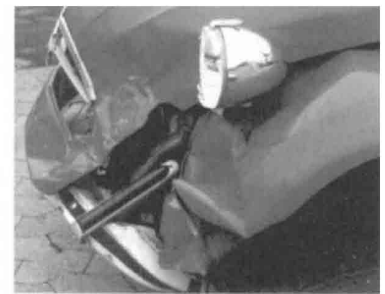
Eindringtiefe am Citroën

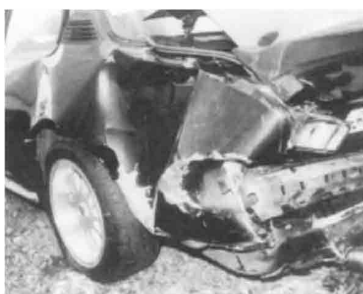
Stauchung der linken hinteren Ecke

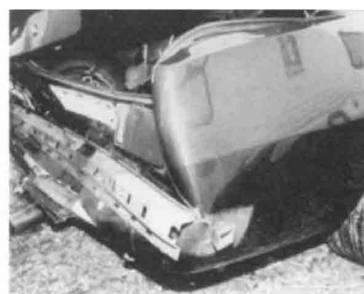
Eindringtiefe am Opel

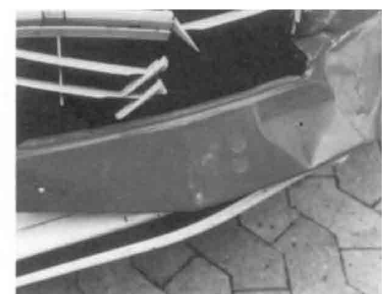
Blick von oben auf die Front des Citroën

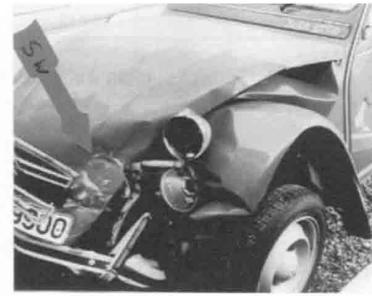
Korrespondierende Abdruckspuren des Scheinwerfers und Stoßfängers am Citroën

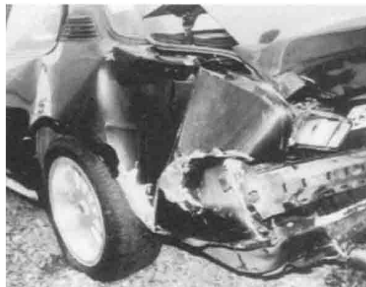
Höhenzuordnung über Stoßfängerabdruck am Heck

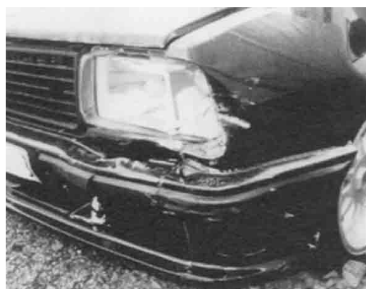
Scheinwerfer und vorstehender Stoßfänger am Opel

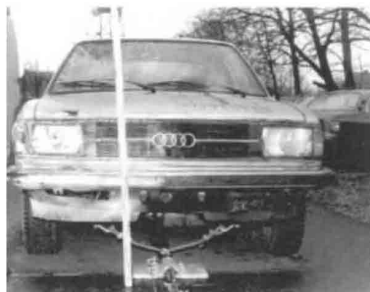
Audi vor der Kollision

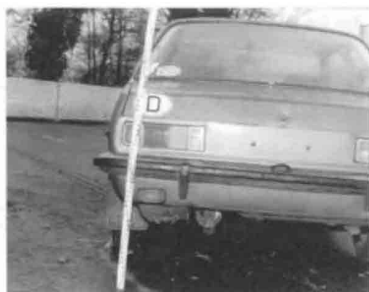
Heck des Opel

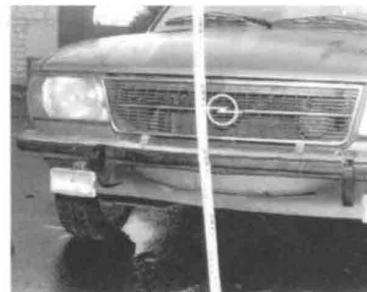
Front des Opel

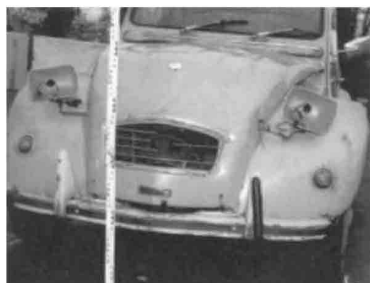
Front des Citroën

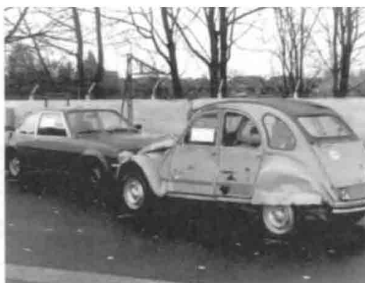
Anordnung des Opel und des Citroën vor der Kollision

Die gesamte Serienkollision wird in einem Versuch nachgestellt. Hierzu wird der Citroën so vor dem stehenden Opel postiert, daß eine Berührung entsprechend der geometrischen Zuordnung erfolgt. Bei dem Erstaufprall liegt die Geschwindigkeit bei 41 km/h.

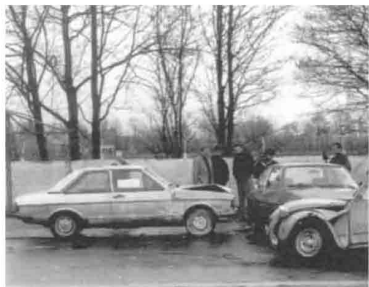
Endstellungen der Fahrzeuge

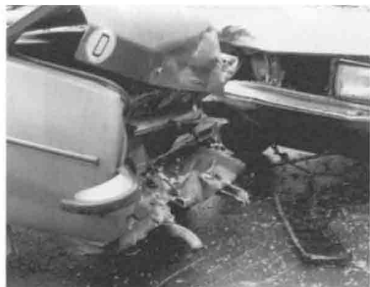
Opel und Audi 80 in der Endstellung

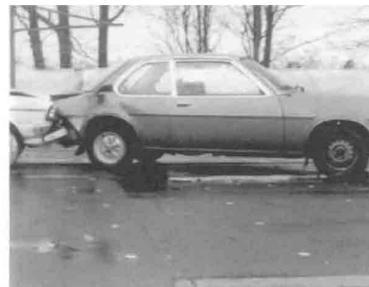
Erstkollision

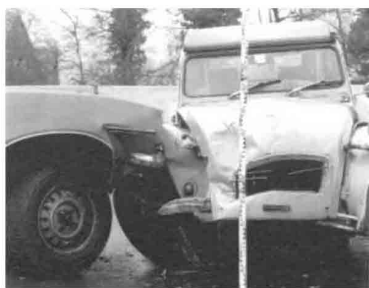
Citroën und Opel-Front in der Endstellung

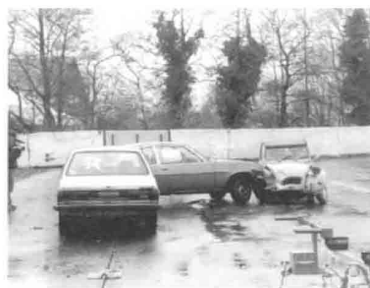
Endstellungen nach dem Crash mit 41 km/h

Die Deformationen an den drei Fahrzeugen können prinzipiell gut reproduziert werden. Die Anstoßgeschwindigkeit liegt mit 41 km/h etwas zu hoch. Im realen Unfall betrug sie etwa 35 km/h.

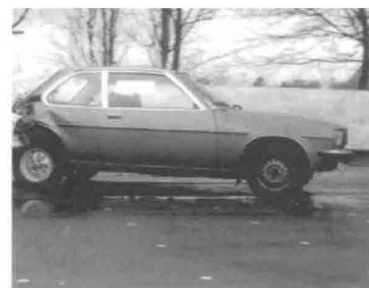
Beschleunigung des Opel

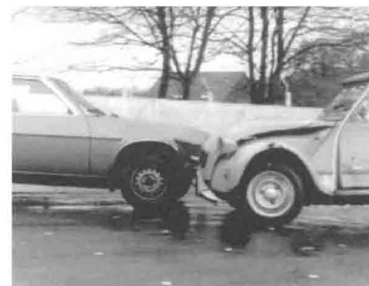
Zweitkollision

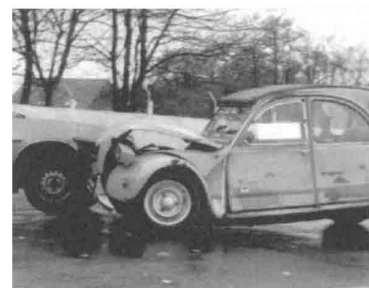
Abheben des Opel-Vorderrades

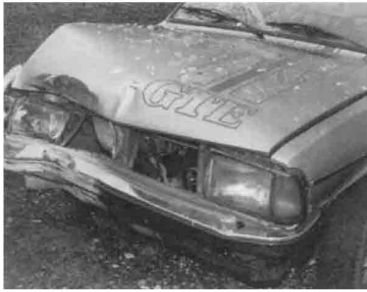
Front des Audi mit vertikaler Kerbe

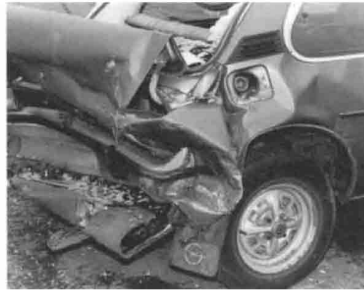
Heck des Opel mit Stoßfängerabdruck

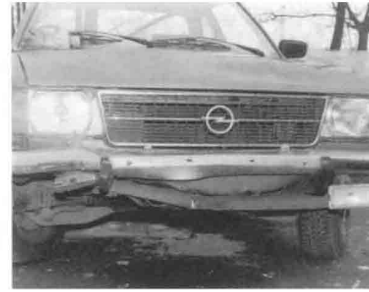
Front des Opel

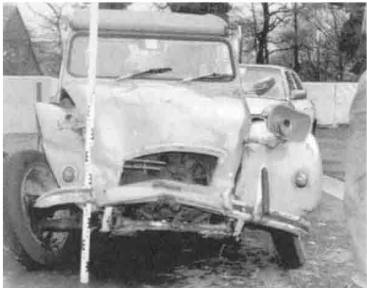
Front des Citroën

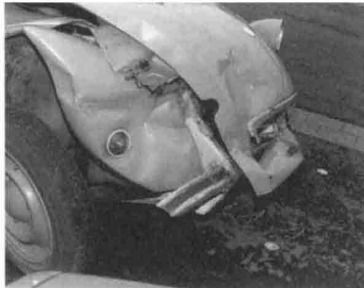
Eindringtiefe an der Front des Citroën

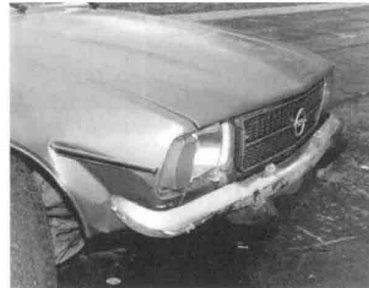
Verformungstiefe an der Front des Opel
