Stefan Meyer*, Michael Weber**, Wolfram Kalthoff***, Markus Schilgen****, William Castro*****

Freiwilligen-Versuche zur Belastung der Halswirbelsäule durch Pkw-Heckanstöße

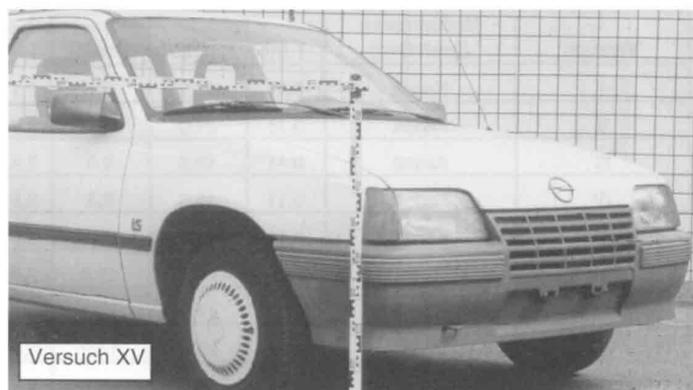
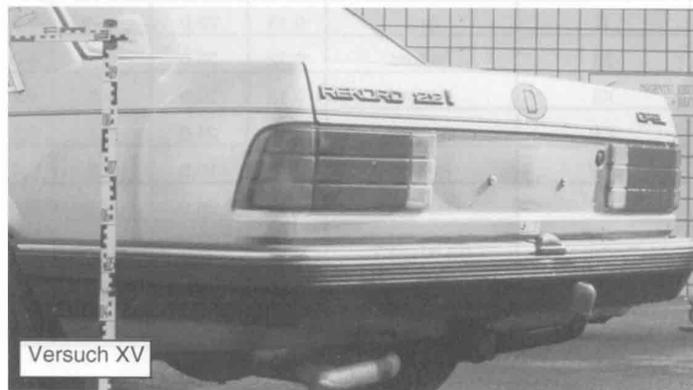
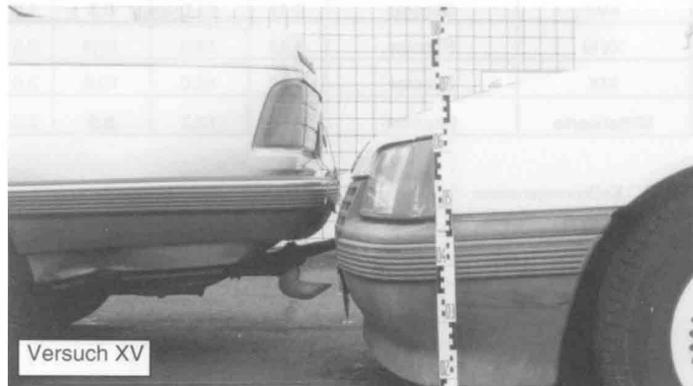
Bild 2 Unbeschädigte Versuchsfahrzeuge und Anstoßkonfiguration
Fig. 2 Undamaged crash test vehicles and impact configuration

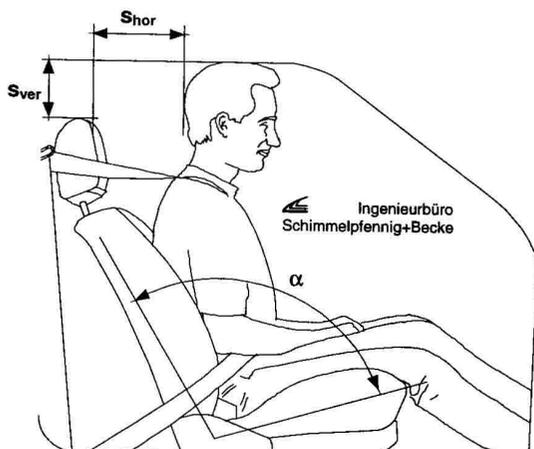
Sver = 2-17 cm Mittelwert: 6,4 cm
Shor = 4-11 cm Mittelwert: 6,5 cm
 α = 91-110° Mittelwert: 97°

Bild 3 Ausgangsposition
Fig. 3 Initial position

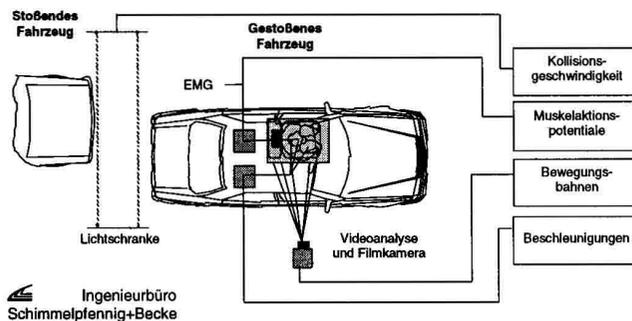
Bild 4 Versuchsaufbau
Fig. 4 Experimental setup

Der komplette Versuchsaufbau ist im **Bild 4** skizziert. Die Kollisionsgeschwindigkeit des auffahrenden Fahrzeugs wurde mit Hilfe einer Sportlichtschranke gemessen. In beiden Fahrzeugen war zum Anstoßzeitpunkt ein Unfalldatenspeicher (UDS der Firma Mannesmann Kienzle) installiert. Mit Hilfe der hauseigenen Meßtechnik des Ingenieurbüros Schimmelpfennig+Becke wurden im angestoßenen Fahrzeug die Längsbeschleunigung (zusätzlich zum UDS) und Vertikalbeschleunigung der Fahrgastzelle erfaßt. Als biomechanische Beschleunigungssignale wurden die Kopf- und Brustbeschleunigung aufgezeichnet. Zusätzlich wurde die neurologische Aktivität verschiedener Nackenmuskeln mit Hilfe von EMG (Elektromyographie)-Oberflächenelektroden erfaßt und parallel zu den Beschleunigungssignalen eingelesen.

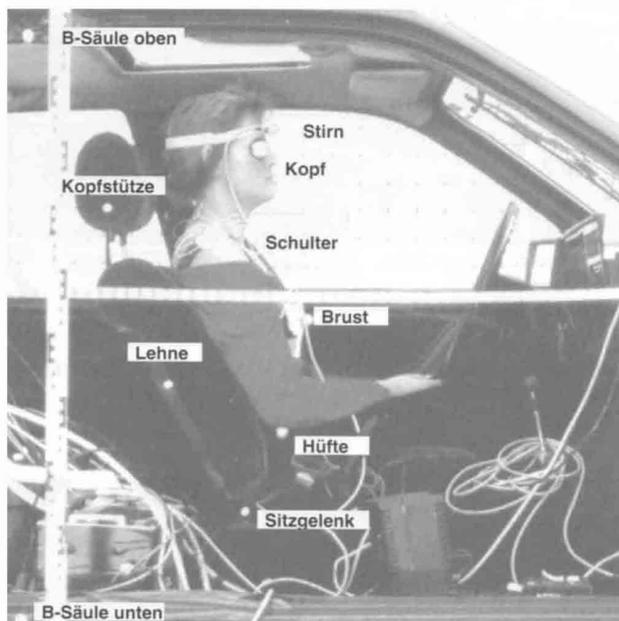
Bild 5 Markerpositionen
Fig. 5 Positions of markers

gemäß **Bild 5** über Bewegungsmarker in ein hochauflösendes Abtastsystem millimetergenau eingelesen. Die Marker bestanden aus retroreflektierender Scotch-Lite-Folie. Bei Einsatz von 10 Bewegungsmarkern lag die Bildwiederholfrequenz bei 732 Hz. Betreut wurde die Bewegungsanalyse durch das Institut für Sportmedizin der Westfälischen Wilhelms-Universität Münster.

Bild 5 zeigt weiter, daß während des Crash-Tests die Antizipation der Freiwilligen ausgeschlossen wurde. Dies geschah durch vollständige, akustische (Einspielung lauter Rockmusik über Kopfhörer) und visuelle (Augenbinde) Abschirmung von der Außenwelt.

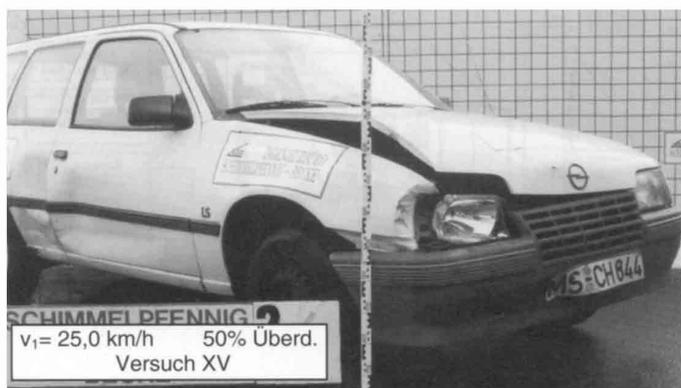
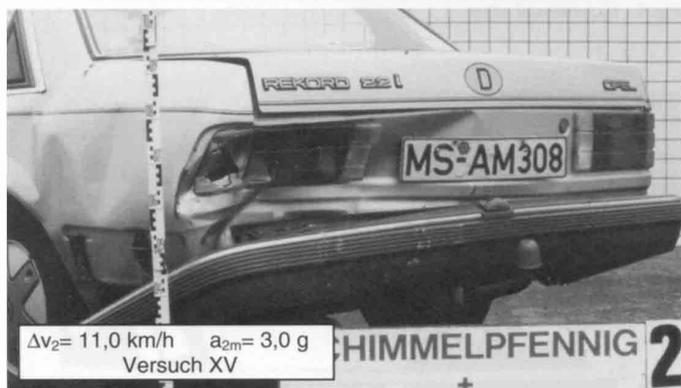
Bild 6 Beschädigungsbilder Versuchsfahrzeuge ($v_1 = 25 \text{ km/h}$, $\Delta v_2 = 11 \text{ km/h}$)
Fig. 6 Damages of crash test vehicles ($v_1 = 25 \text{ km/h}$, $\Delta v_2 = 11 \text{ km/h}$)

Nach den Versuchen wurden die Beschädigungen der Versuchsfahrzeuge dokumentiert. Hierzu zeigt **Bild 6** ein Beispiel einer Auffahrkollision.

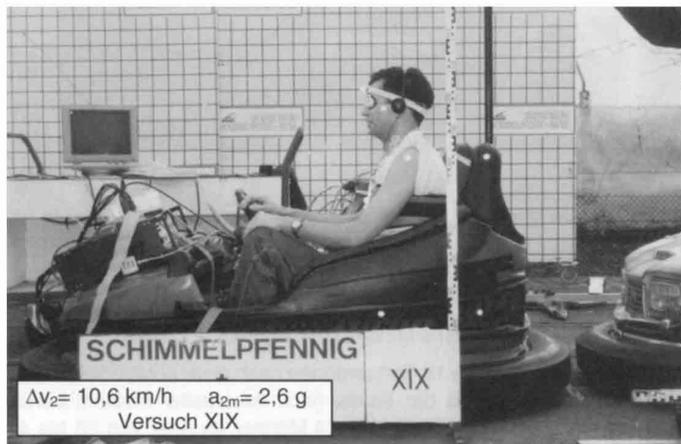
Bild 7 Versuchsaufbau Autoskooter-Versuch
Fig. 7 Experimental setup of bumper car crash tests

Bei den Skooter-Kollisionen (**Bild 7**) wurde der gleiche Versuchsablauf realisiert.

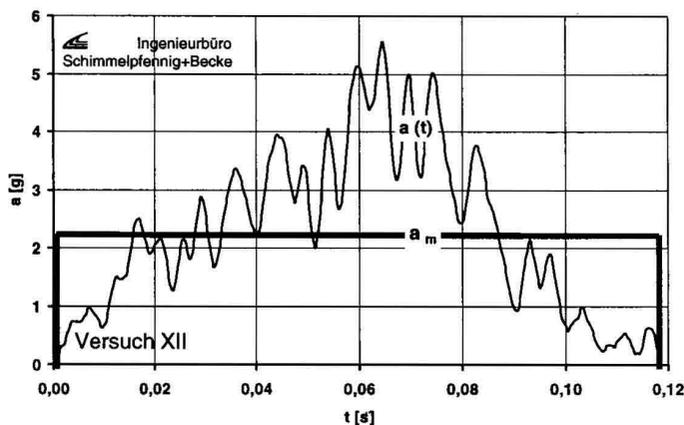
Bild 9 Beschleunigungsverlauf und mittlere Beschleunigung
Fig. 9 Acceleration and mean acceleration

Bild 9 veranschaulicht die hierdurch auftretende Vereinfachung. Die Fläche unter der Kurve des Beschleunigungssignals entspricht dabei der Fläche des durch die mittlere Beschleunigung und die Stoßdauer aufgespannten Rechtecks. Die mittlere Beschleunigung eignet sich also als zusätzliche Kenngröße, wenn Stöße mit unterschiedlichen Kollisionsdauern miteinander verglichen werden sollen.

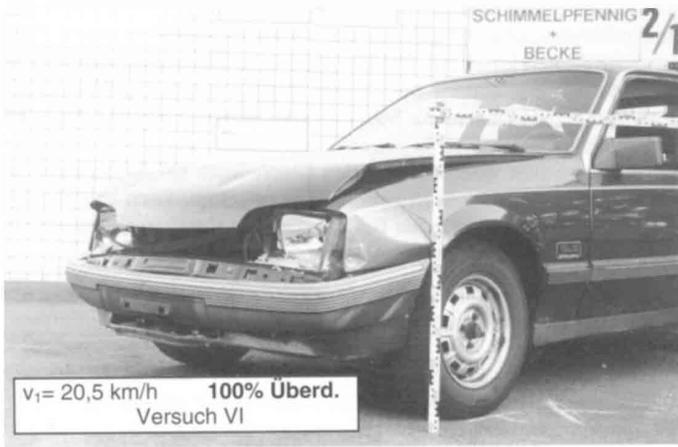
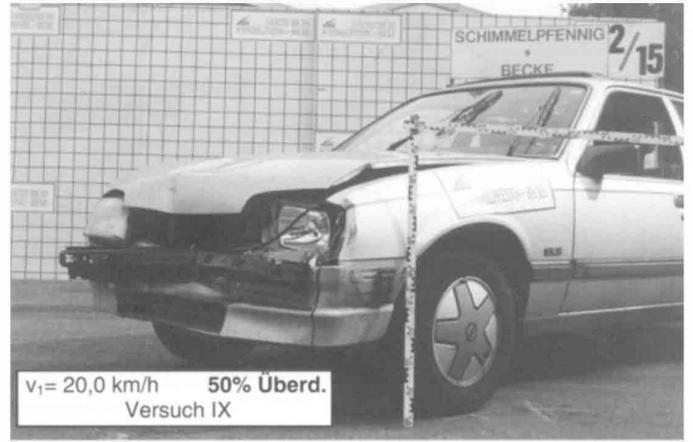
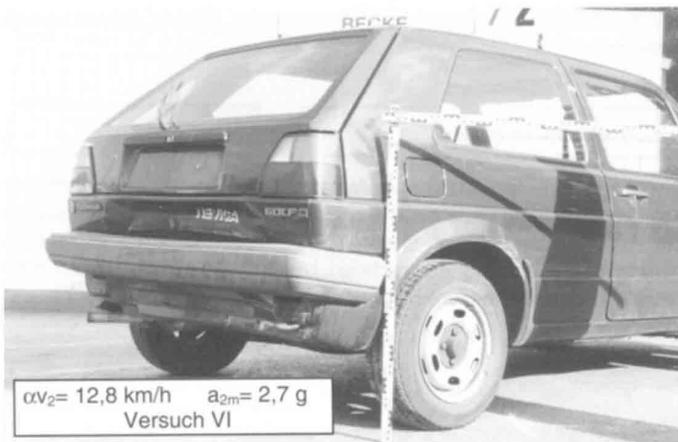
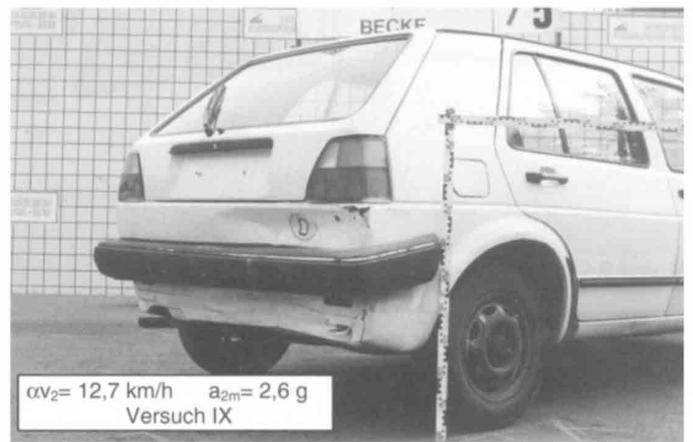
Bild 10 Vergleich der Beschädigungsbilder der Versuchsfahrzeuge bei unterschiedlichen Überdeckungsgraden

Fig. 10 Comparison of vehicle damages with different degrees of overlap

fänger«-Anpralls der Einfluß der Anstoßhöhe auf die Verformungscharakteristik dargestellt. Identische Fahrzeuge nach einer »Unterfahrkollision« sind bereits in Bild 10 (linker Teil) dokumentiert. Durch das Unterfahren zeigt die Fahrzeugfront des auffahrenden Opel Rekord E 2 die Anstoßzone in Scheinwerferebene, wohingegen beim rechts abgebildeten Opel Rekord E 2 der Kraftaustausch direkt über den Frontstoßfänger erfolgte. Er wurde über die gesamte Breite an die Fahrzeugkarosserie herangedrückt.

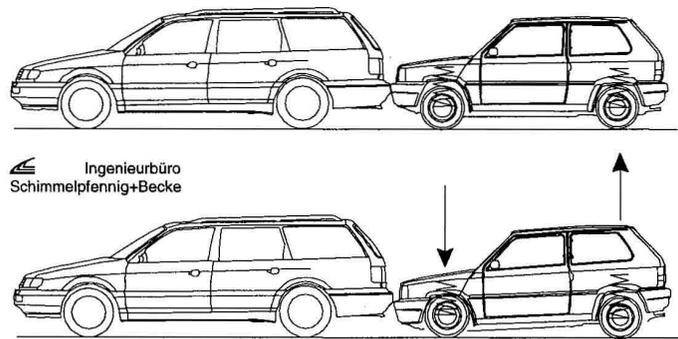
Bild 11 Höhenzuordnung in Abhängigkeit des Bremszustandes
Fig. 11 Vertical offset dependent on brake conditions

Da die Stoßfänger beider Fahrzeuge konstruktionsbedingt im ungebremsten Zustand in gleicher Höhe liegen, kommt es zwangsläufig zu einem Unterfahren des Stoßfängers am gestoßenen Fahrzeug. In Anlehnung an hier durchgeführte Messungen [22, 23] wurde im Versuch die Front des auffahrenden Fahrzeuges um ca. 7 bis 8 cm tiefergelegt. Hierdurch bedingt kommt es zu einem direkten Kontakt der Scheinwerferebene mit dem Heckstoßfänger und nicht mehr wie beim ungebremsten Aufprall zu einem Kraftaustausch zwischen den konstruktiv hierfür ausgelegten Stoßfängerpartien. Dies wird bei den meisten praktischen Versuchsreihen zur Belastbarkeit der Halswirbelsäule nicht hinreichend beachtet. Im Regelfall der Auffahrkollision tritt ein deutlich höhenversetzter Anprall infolge des Eintauchens der Fahrzeugfront auf. Deshalb ist es für die Praxis wenig aussagekräftig, wenn in den Tests nur »Stoßfänger auf Stoßfänger«-Anstöße simuliert werden.

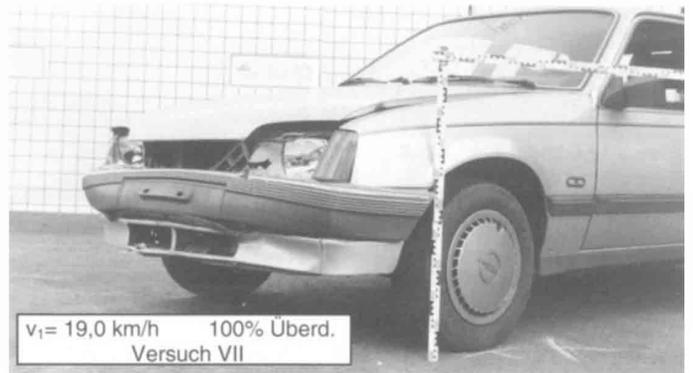
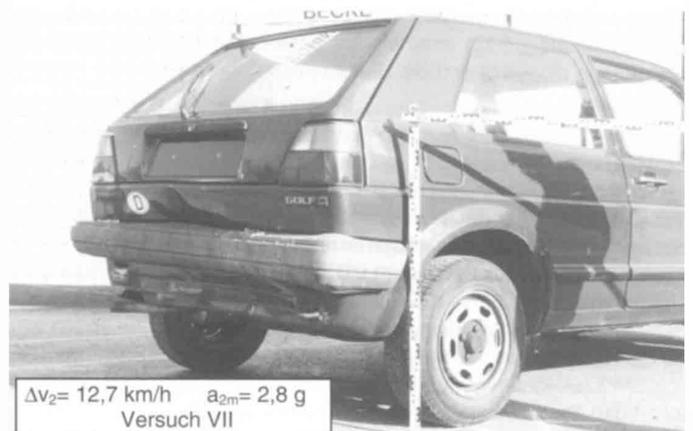
Bild 12 Beschädigungsbilder der Versuchsfahrzeuge (»Stoßfänger-auf-Stoßfänger-Anprall«)
Fig. 12 Vehicle damages (»bumper to bumper impact«)

Bild 12 zeigt ein Beispiel: Hier ist anhand eines »Stoßfänger auf Stoß-

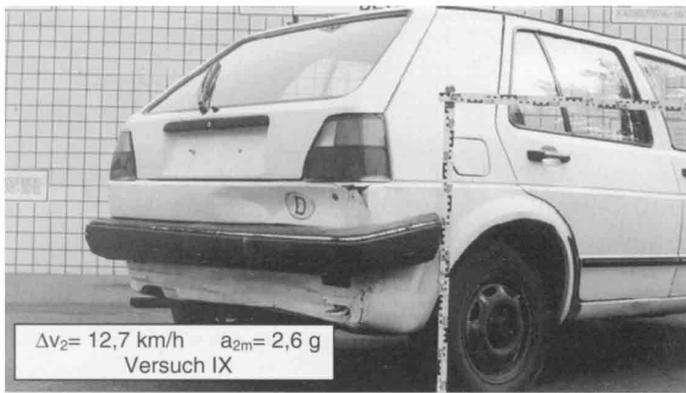
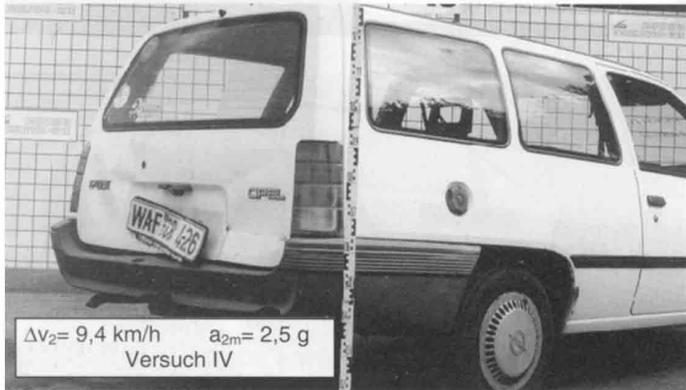
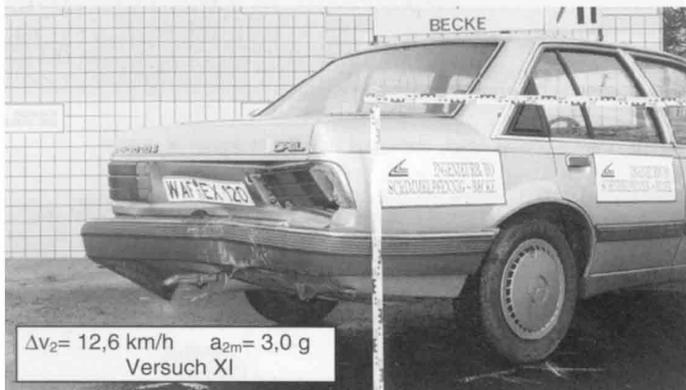
Bild 13 Beschädigungsbilder unterschiedlicher Fahrzeugkonzepte
Fig. 13 Vehicle damages of different car conceptions

Bild 13 dokumentiert Heckbeschädigungen an Vertretern unterschiedlicher Fahrzeugkonzepte. Bei den oft verhältnismäßig strukturweich konstruierten Stufenheck-Limousinen läßt der an der Fahrzeugkarosserie quasi »angehängte« Kofferraum große Deformationstiefen zu. Dies gilt insbesondere dann, wenn im Gegensatz zum abgebildeten Beispiel des Opel Rekord der Kraftstofftank vor der Hinterachse montiert ist.

Aus der Praxis ist bekannt, daß beispielsweise ältere Audi- und Opel-Stufenheck-Modelle sehr verformungsfreudige Heckpartien besitzen. Bei den ebenfalls in Bild 13 gezeigten Fließheck- bzw. Kombi-Fahrzeugen ist im Gegensatz zur Stufenheck-Limousine der Heckrahmen tragendes Bauteil, so daß diese Fahrzeuge am Heck struktursteifer ausgelegt werden.

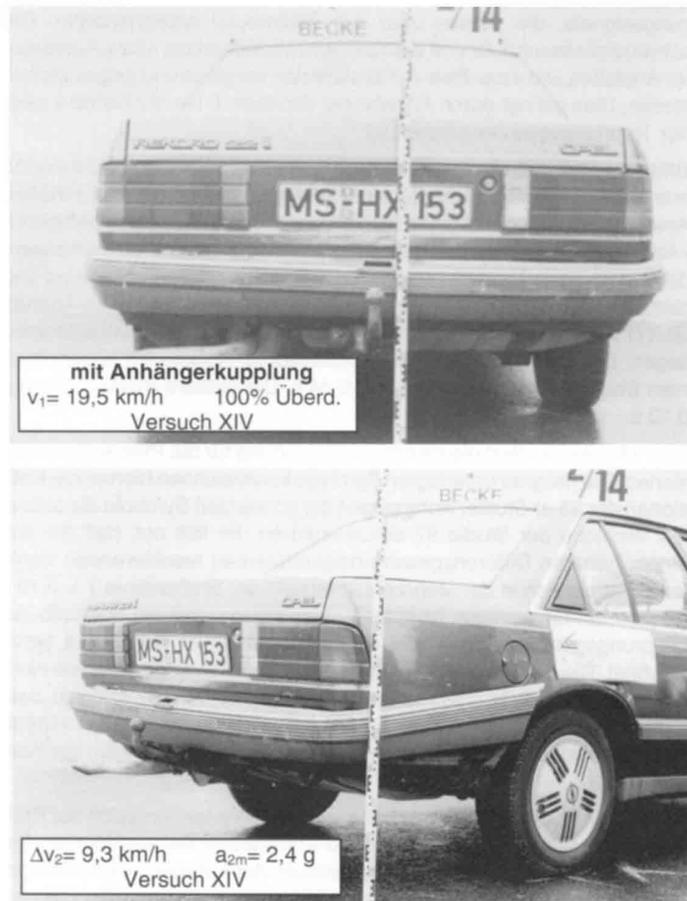
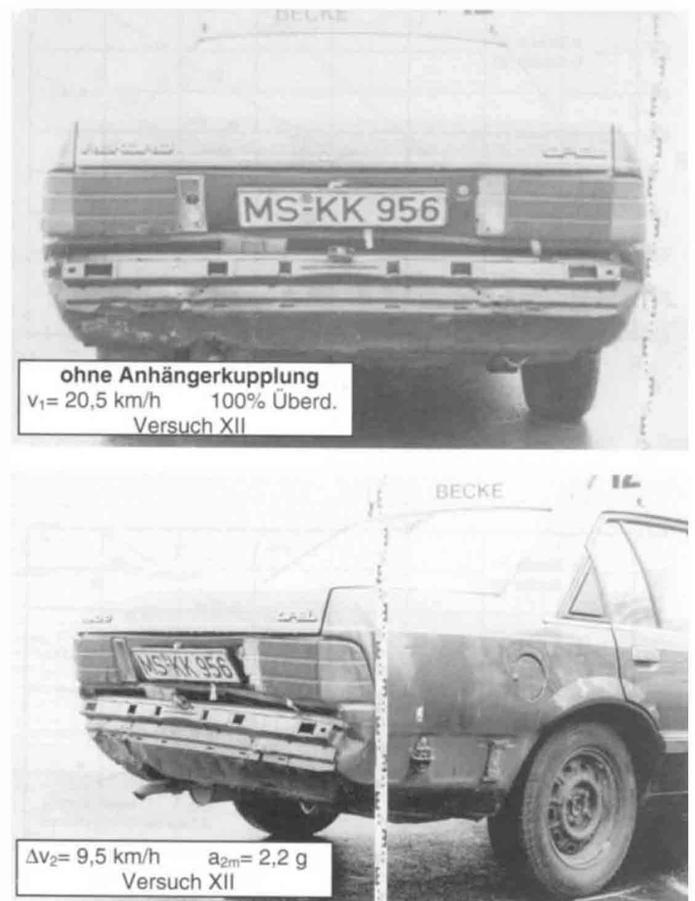
Bild 14 Beschädigungsbilder der Versuchsfahrzeuge mit und ohne Anhängerkupplung

Fig. 14 Vehicle damages with or without trailer coupling

Im Fall einer Kollision wirkt sich dieser Effekt deutlich auf das Deformationsverhalten aus. **Bild 14** zeigt hierzu die unterschiedlichen Beschädigungsbilder zweier identischer Versuchsfahrzeuge mit und ohne Anhängerkupplung:

Die Deformationen resultieren aus einer annähernd gleichen Anstoßgeschwindigkeit. Wie erwartet, weichen die Eindringtiefen stark voneinander ab. Die Auswertung der Beschleunigungsdaten ergab jedoch für beide Versuchs-Pkw eine annähernd gleiche Belastung in Form einer Geschwindigkeitsänderung von knapp 10 km/h und einer mittleren Beschleunigung von gut 2 g. Dieses Beispiel verdeutlicht, daß geringe Deformationen bei dem Fahrzeug mit Anhängerkupplung nicht zu der Annahme führen dürfen, die Höhe der Anstoßgeschwindigkeit und damit auch verbunden die Höhe der Insassenbelastung seien ähnlich gering gewesen. In Kenntnis dieser Abhängigkeit ist daher generell davor zu warnen, zur Beurteilung der biomechanischen Insassenbelastung die Reparaturkostenhöhe oder sogar Faustformeln wie beispielsweise »1 cm Verformungstiefe = 1 km/h Geschwindigkeitsänderung« heranzuziehen. Diese Faustformel ist häufig in Gutachten zur Verletzungskausalität medizinischer Experten enthalten. Die gleichen Schlußfolgerungen gelten natürlich auch für Pkw mit einer abnehmbaren Anhängerkupplung. Hier wird nur der Kugelkopf entfernt. Die Hakenaufnahme und die verstärkenden Verstrebungen sind jedoch noch vorhanden, aber schwer erkennbar hinter Stoßfängerverkleidung bzw. der Heckschürze verborgen.

und Kollisionsparameter wurden bereits im Bild 14 vorgestellt. Es prallten identische Opel Kadett auf Opel Rekord mit und ohne Anhängerkupplung. Hier zeigten sich weder hinsichtlich der auftretenden Beschleunigungsspitzen, noch im Anstiegsverhalten der Geschwindigkeitsverläufe signifikante Unterschiede, obwohl beide Beschleunigungsverläufe aus einer annähernd identischen Kollisionsgeschwindigkeit des auffahrenden Versuchsfahrzeugs resultierten.

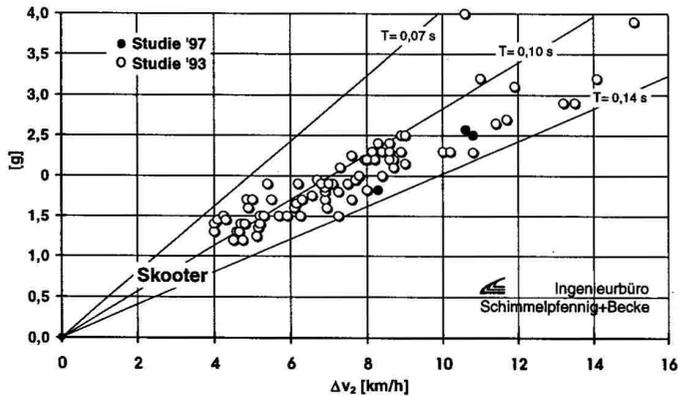
Bild 15 Meßwerte Skooter-Versuche
Fig. 15 Measurement of bumper car collisions

Bild 15 zeigt, daß die meßtechnisch genau erfaßten Skooter-Anstöße aus 97 im oberen Drittel der bei einer zufälligen Meßfahrt [10] ermittelten Anstoßschwere liegen. Häufig kommt es also zu noch deutlich heftigeren »Anstößen« zwischen Skootern. Die Darstellung läßt auch erkennen, daß die Stoßzeit T unabhängig von der Geschwindigkeitsänderung und damit ebenfalls unabhängig von der Anstoßgeschwindigkeit ist. Gemäß Gl. (1) müssen Stöße gleicher Zeitdauer auf einer Ursprungsgeraden liegen. Die Stoßzeiten sämtlicher Autoskooter-Kollisionen liegen in einem Bereich zwischen 0,07 s und 0,14 s. Die mittlere Stoßzeit beträgt 0,10 s.

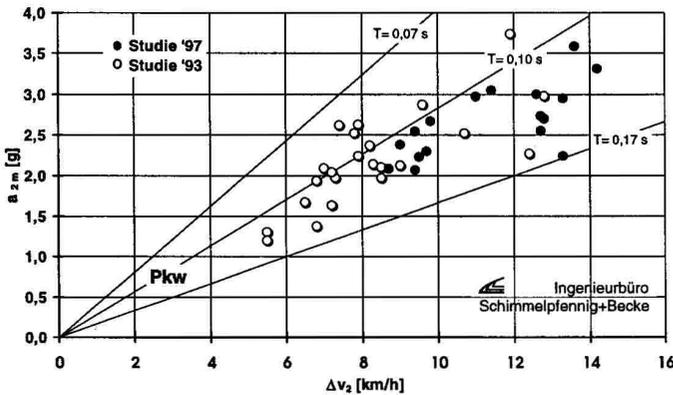
Bild 16 Meßwerte Pkw-Versuche
Fig. 16 Measurement of vehicle rear-end collisions

Bild 16 dokumentiert die identische Beziehung für die Pkw-Auffahrkollisionen. Die hellgrau unterlegten Symbole kennzeichnen hierbei die Kollisionen der 93-er Studie, wohingegen die schwarzen Symbole die aktuellen Versuche der Studie 97 dokumentieren. Es fällt auf, daß die aus einem höheren Differenzgeschwindigkeitsniveau resultierenden dunklen Symbole sich in der Mehrzahl unterhalb der Stoßzeitlinie $T = 0,10$ s gruppieren. Gemeinsam ist jedoch allen Werten, daß sie oberhalb der Ursprungsgeraden liegen, die eine Kollisionsdauer von 0,17 s kennzeichnet. Die längste bei den Autoskooter-Kollisionen gemessene Kollisionsdauer von 0,14 s wurde im Rahmen der Studie 97 nur von zwei Pkw-Kollisionen überschritten. Es handelte sich hierbei um zwei »Unterfahr«-Kollisionen in Verbindung mit einem teilweisen Abgleiten der Kontaktflächen.

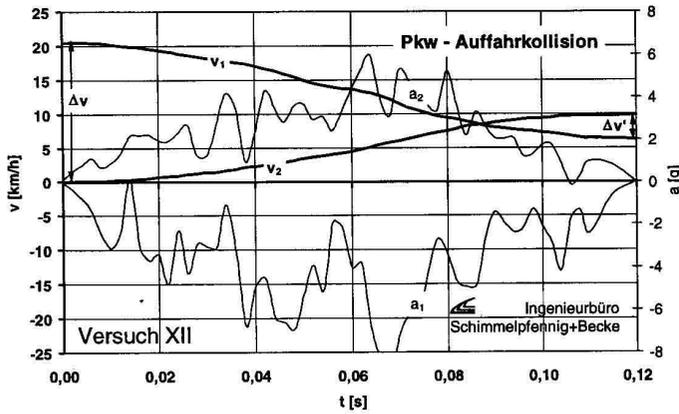
Bild 17 Pkw-Kollision
Fig. 17 Vehicle rear-end collision

Bild 17 dokumentiert eine Pkw-Auffahrkollision. Zum Zeitpunkt $t = 0$ s prallt ein Opel Kadett Caravan mit einer Geschwindigkeit von 20,5 km/h auf das Heck des stehenden Opel Rekord. Durch den Anstoß wird das heckseitig getroffene Fahrzeug beschleunigt und das anstoßende Fahrzeug verzögert. Etwa 90 ms nach Kollisionsbeginn ist die Kompressionsphase abgeschlossen. Beide Fahrzeuge besitzen im Schnittpunkt der Geschwindigkeitsverläufe (v_1, v_2) exakt gleiche Geschwindigkeiten.

Im Rahmen der sich anschließenden Restitutionsphase stoßen sich die Kontaktflächen voneinander ab. Am Ende des gesamten Vorgangs nach 120 ms fährt der Stoßende mit 7 km/h und der Gestoßene mit 10 km/h, die Trennungsgeschwindigkeit $\Delta v'$ liegt also bei 3 km/h. Bei der gewählten Versuchskonstellation (gestoßenes Fahrzeug steht) entspricht die Stoßausgangsgeschwindigkeit v_2' der kollisionsbedingten Geschwindigkeitsänderung Δv_2 des angestoßenen Fahrzeugs.

beschreiben. Für die vorliegenden Beispiele der Bilder 17 und 18 läßt sich die Stoßziffer mit $k = 0,14$ (Auffahrkollision Pkw) und $k = 0,70$ (Skooter-Anstoß) angeben.

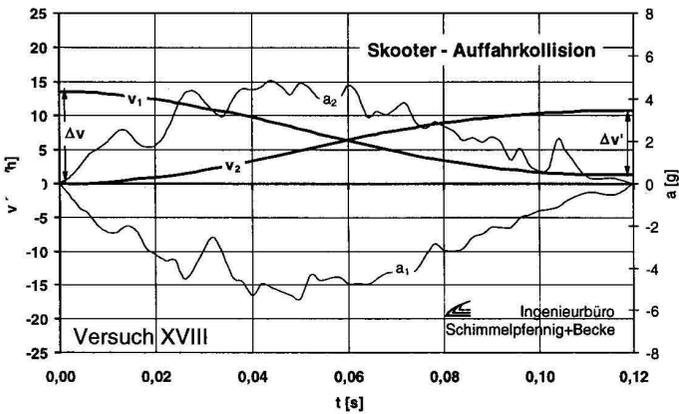
Bild 18 Skooter-Kollision
Fig. 18 Bumper car collision

Bild 18 beschreibt die entsprechenden Verhältnisse eines Skooter-Anstoßes. Im exemplarisch vorgestellten Versuch prallte der auffahrende Skooter mit einer Geschwindigkeit von 13,5 km/h auf das Heck des stehenden zweiten Skooters. Auffällig ist hier, daß beide Fahrzeuge bereits nach 60 ms (die Hälfte der Gesamtkollisionsdauer) eine gemeinsame Schwerpunktschwindigkeit von knapp 7 km/h erreichen. Aufgrund des elastischen Kollisionscharakters durch die mit Luft befüllten Prallringe ist die Restitutionsphase länger als bei der in Bild 17 beschriebenen Pkw-Kollision. Am Ende der Kollision fährt der auffahrende Skooter nur noch mit 1,5 km/h, der angestoßene Skooter wurde auf eine Geschwindigkeit v_2' von knapp 11 km/h katapultiert, die Trennungsgeschwindigkeit Δv_2 der Autoskooter liegt also bei ca. 9,5 km/h.

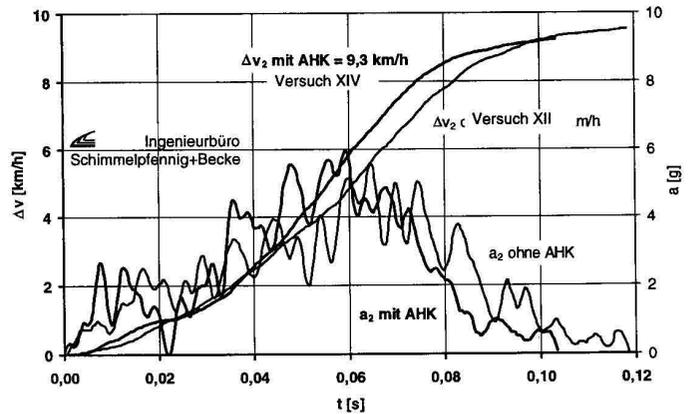
Bild 20 Meßwerte bei unterschiedlicher Kollisionsdauer
Fig. 20 Measurement with different collision duration

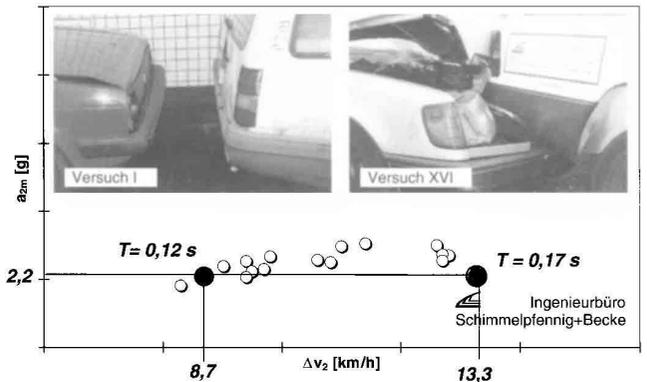
Bild 21 Kollisionsbedingte Geschwindigkeitsänderung in Abhängigkeit der massenbewerteten Differenzgeschwindigkeit
Fig. 21 Change in velocity dependent on weight adjusted velocity

erreichen, muß ein Skooter nur mit 12 km/h auffahren, während ein Pkw mit etwa 17 km/h aufprallen muß (gleiche Massen vorausgesetzt). Der Grund hierfür ist das unterschiedliche Kollisionsverhalten (stark elastisch beim Skooter, nahezu plastisch beim Pkw).
