Manfred Becke*

Drei Crashtestreihen zur Ermittlung von Kollisionsgeschwindigkeiten

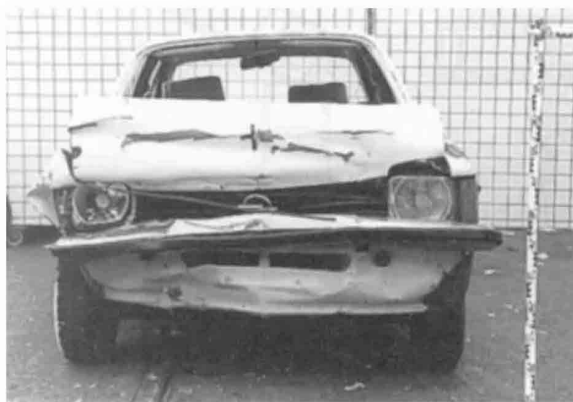
Versuch 03: $v_{\text{gestoßen}} = 0 \text{ km/h}$ ----->

$d_1 = 5 \text{ cm}$ $d_2 = 0 \text{ cm}$

tung. Diesen Zusammenhang zeigt Bild 2. Hier wird ersichtlich, wie sich die Geschwindigkeit des querfahrenden, gestoßenen Fahrzeuges auf die Verformung auswirkt. Dieser Zusammenhang ist lediglich bei den 90° Kollisionen auszumachen. Vergleicht man die entsprechenden Versuche unter einem Kollisionswinkel von 60°, Bild 3, mit denen, die unter einem Kollisionswinkel von 90° gefahren wurden, Bild 2, so wird der Unterschied deutlich.

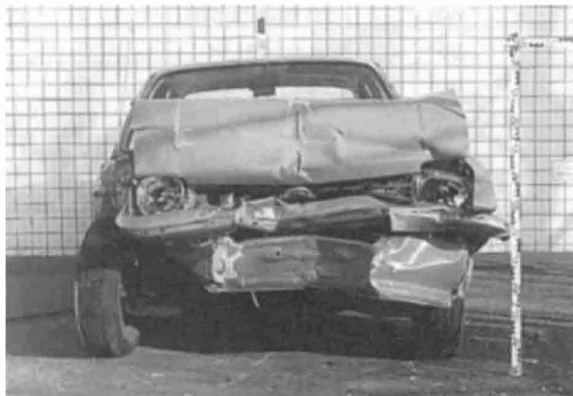
Versuch 07: $v_{\text{gestoßen}} = 14 \text{ km/h}$ ----->

$d_1 = 30 \text{ cm}$ $d_2 = 5 \text{ cm}$

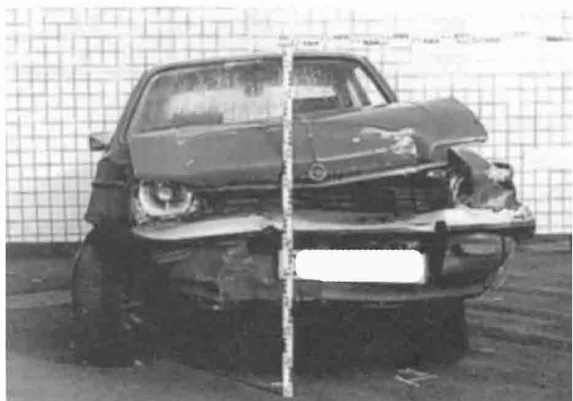
Versuch 05: $v_{\text{gestoßen}} = 18 \text{ km/h}$ ----->

$d_1 = 40 \text{ cm}$ $d_2 = 10 \text{ cm}$

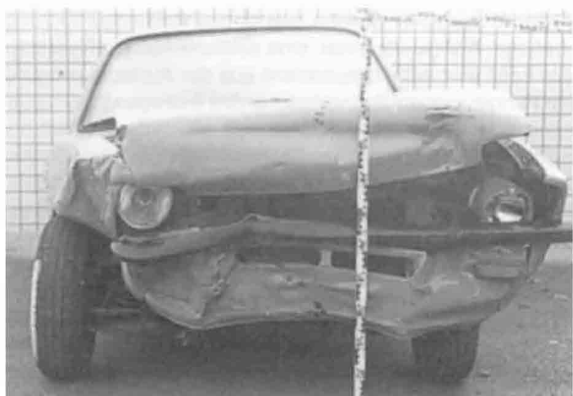
Versuch 06: $v_{\text{gestoßen}} = 21,5 \text{ km/h}$ ----->

$d_1 = 40 \text{ cm}$ $d_2 = 20 \text{ cm}$

Bild 2 Verformungen am Vorderwagen des stoßenden Fahrzeuges bei unterschiedlichen Stoßgeschwindigkeiten des querfahrenden Fahrzeuges (Kollisionswinkel 90°)

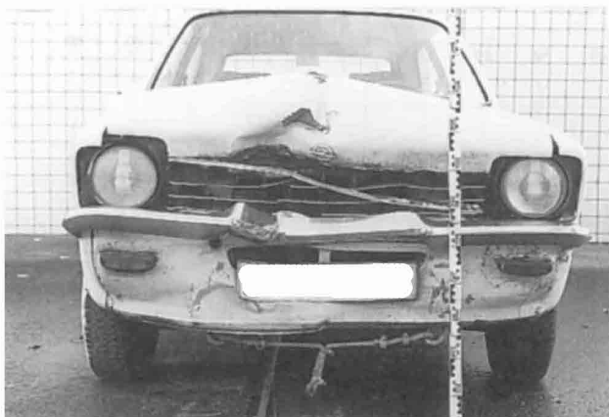
Versuch 08: $v_{\text{gestoßen}} = 0 \text{ km/h}$ ----->

$v_k = 28 \text{ km/h}$

Bild 3 Verformungen am Vorderwagen des stoßenden Fahrzeuges bei unterschiedlichen Stoßgeschwindigkeiten des querfahrenden Fahrzeuges (Kollisionswinkel 60°)

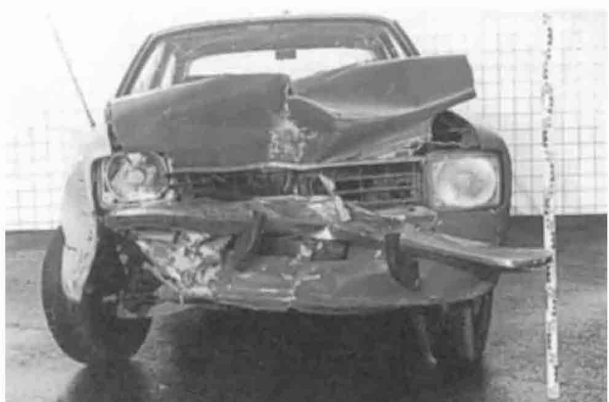
Versuch 12: $v_{\text{gestoßen}} = 14 \text{ km/h}$ ----->

$v_k = 29 \text{ km/h}$

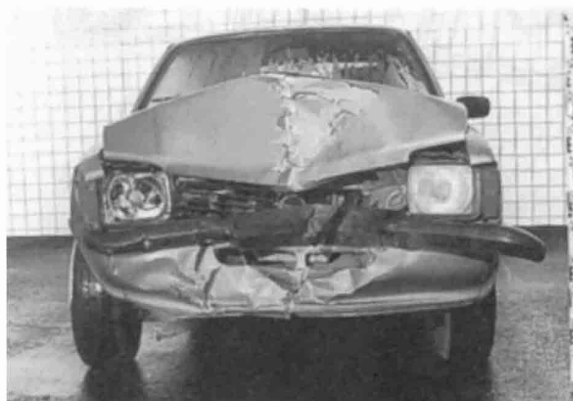
Versuch 13: $v_{\text{gestoßen}} = 18 \text{ km/h}$ ----->

$v_k = 33 \text{ km/h}$

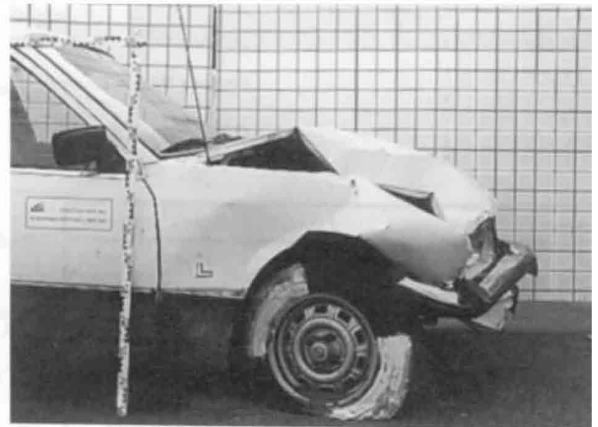
Versuch 12: $v_k = 32 \text{ km/h}$, $a_{\text{gemittelt, KADETT}} = 2,4 \text{ g}$, $v'_{\text{KADETT}} = 19 \text{ km/h}$, $\Delta v' = 1 \text{ km/h}$

$EES_{\text{REKORD}} = 8 \text{ km/h}$

$EES_{\text{KADETT}} = 22 \text{ km/h}$

Bild 6 EES-Werte zu Versuch 10 und 12

Insgesamt zeigte es sich, daß speziell bei höheren Kollisionsgeschwindigkeiten die von der Industrie durchgeführten Crashtests gegen eine Barriere nur bedingt übertragen werden können. Beispiele für die ermittelten EES-Werte zeigen die Bilder 6 und 7.

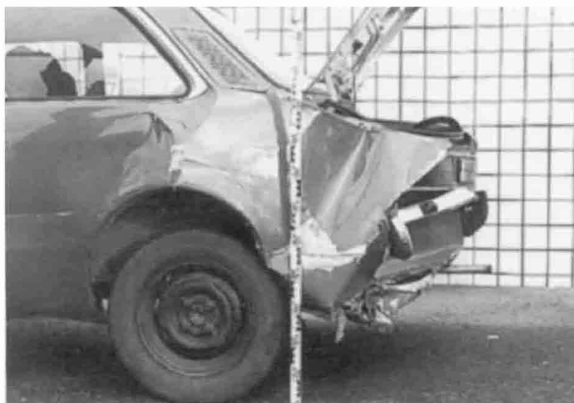
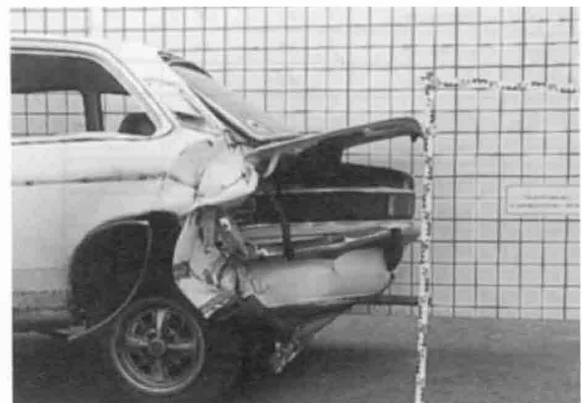
Versuch 10: $v_k = 51 \text{ km/h}$, $a_{\text{gemittelt, KADETT}} = 3,6 \text{ g}$, $v'_{\text{KADETT}} = 29 \text{ km/h}$, $\Delta v' = 3 \text{ km/h}$

$EES_{\text{REKORD}} = 19 \text{ km/h}$

$EES_{\text{KADETT}} = 33 \text{ km/h}$

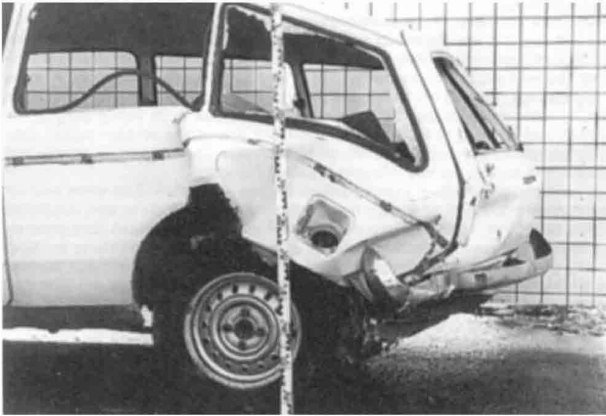
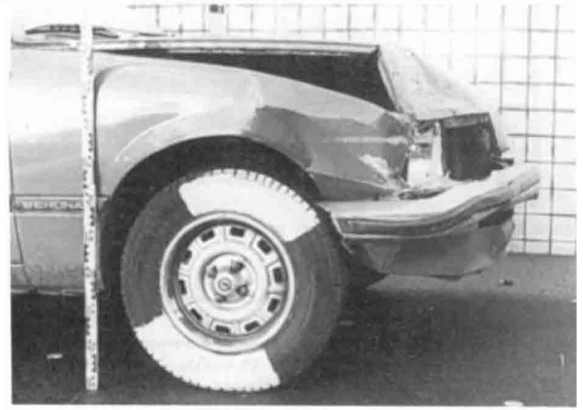
Versuch 11: $v_k = 32 \text{ km/h}$, $a_{\text{gemittelt, KADETT}} = 2,8 \text{ g}$, $v'_{\text{KADETT}} = 21 \text{ km/h}$, $\Delta v' = 3 \text{ km/h}$

EES_{REKORD} = 12 km/h

EES_{KADETT} = 20 km/h

Bild 7 EES-Werte zu Versuch 9 und 11

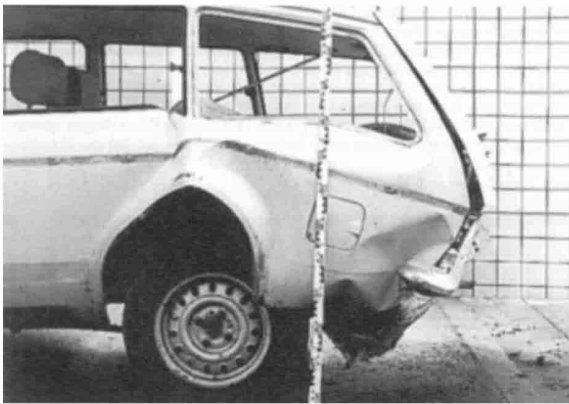
Versuch 9: $v_k = 55 \text{ km/h}$, $a_{\text{gemittelt, KADETT}} = 4,0 \text{ g}$, $v'_{\text{KADETT}} = 35 \text{ km/h}$, $\Delta v' = 4 \text{ km/h}$

EES_{REKORD} = 22 km/h

EES_{KADETT} = 30 km/h

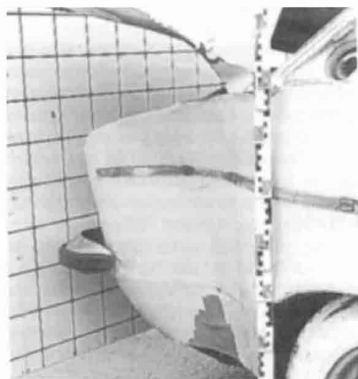
Baumaufprall unter 90° gegen Kofferraumseite OPEL KADETT C Limousine

Versuch 07:
EES = $11,5 \pm 2$ km/h, Eindringtiefe ca. 14 cm

Bild 9 Verformungen der hinteren linken Seitenwand und zugehörige EES-Werte

Eine Übersicht über die Baumaufprallversuche gibt das **Bild 8**. Drei Versuche mit verschiedenen EES-Werten gegen die hintere linke Seitenwand eines Pkw zeigen die Fotos **Bild 9**.

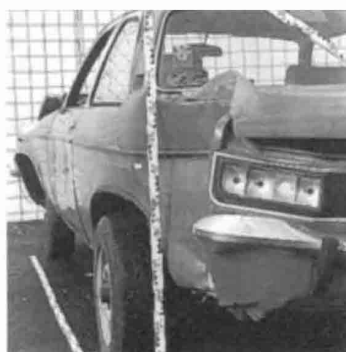
Versuch 08:
EES = $18,5 \pm 2$ km/h, Eindringtiefe ca. 33 cm

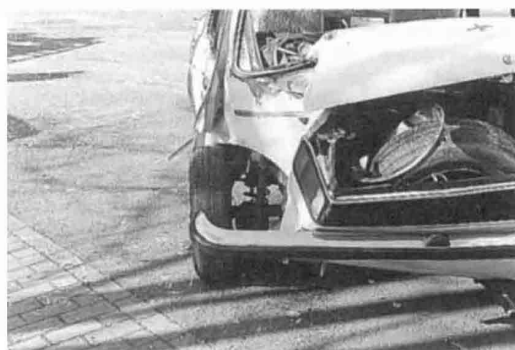
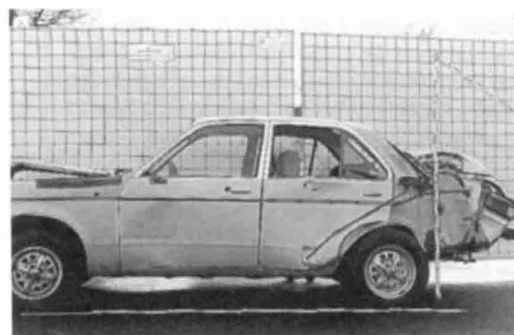
Versuch 09:
EES = $29,5 \pm 2$ km/h, Eindringtiefe ca. 56 cm

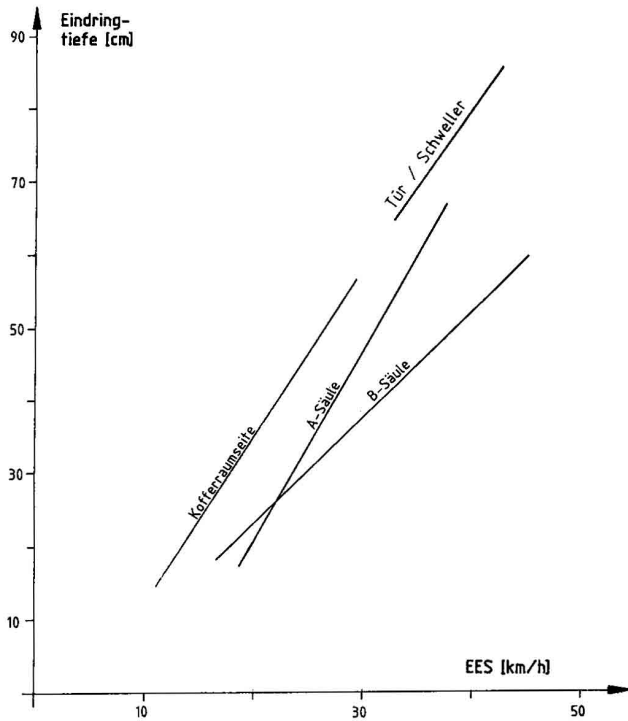
Bild 10 Zusammenhang zwischen der Eindringtiefe eines 40 cm dicken Baumes und der aufgenommenen Verformungsenergie verschiedener Pkw-Partien

Die insgesamt gefundenen Zusammenhänge zwischen Eindringtiefen des 40 cm dicken Baumes und der aufgenommenen Verformungsenergie vom Pkw zeigt das **Bild 10**.

- Die Auslaufdifferenzgeschwindigkeit A bei der Front-Heckkollision liegt je nach Härte des Stoßes zwischen 2 und 9 km/h. Die Härte wird durch die Fahrzeugüberdeckung und die Art der Heckstruktur bestimmt.
- Baumanprallversuche an verschiedenen Stellen im Lateralbereich von Pkw zeigen annähernd lineare Zusammenhänge zwischen EES-Werten und Eindringtiefen für die verschiedenen Aufprallsituationen.
