Stefan Meyer*, Stefan Thomann**,
Manfred Becke***

Der simulierte Heckanstoß

Eine wahrnehmbare Kollision ohne biomechanische Belastung

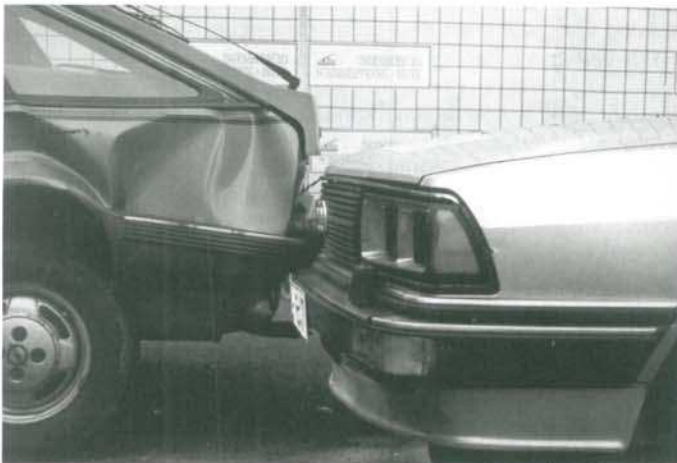
Bild 1 Anstoßsituation und Endstellung
Fig. 1 Impact situation and post-crash situation

wirkte. Hierzu wurde zunächst auf der hauseigenen Crash-Anlage des Ing.-Büros Schimmelpfennig + Becke ein Auffahr-Kollisionsversuch durchgeführt. Im Versuch prallte ein Audi 200 unterfahrend¹ und mit ca. 30 %-iger Überdeckung auf das Heck eines davor stehenden Opel Ascona C. Die mit Hilfe einer Lichtschranke gemessene Kollisionsgeschwindigkeit lag bei 19,7 km/h. Die Fahrzeugendstellungen sind in **Bild 1** und die Fahrzeugbeschädigungen in **Bild 2** dokumentiert. Mit Hilfe aufgezeichneter Beschleunigungsdaten zweier Unfalldatenspeicher (UDS der Fa. VDO Kienzle) konnte eine Kollisionsdauer von 0,13 s gemessen und eine Stoßziffer (k-Faktor) von 0,15 zur Beschreibung des teilelastischen Kollisionsverhaltens berechnet werden.

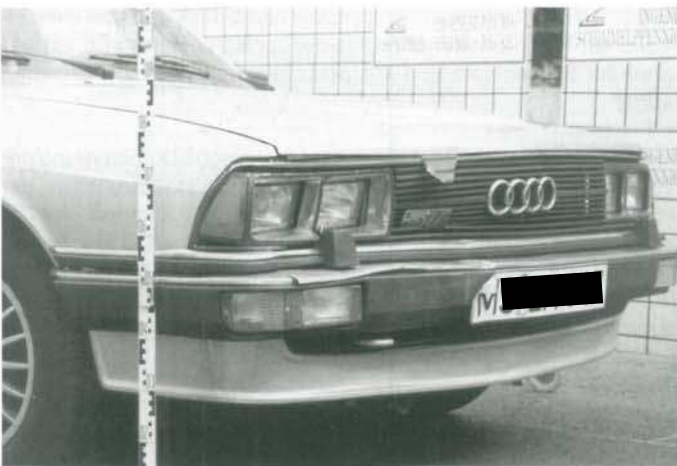
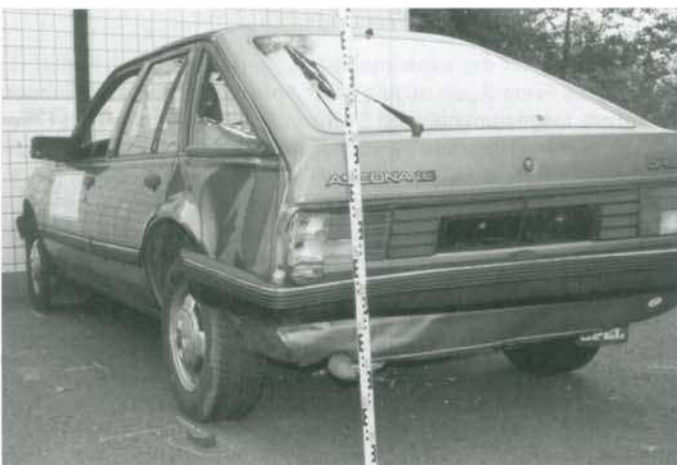
Bild 2 Versuchsschäden (v_1 | 20 km/h, $\Delta v_1 = -9,6$, $\Delta v_2 = 13$ km/h)
Fig. 2 Damages (v_1 | 20 km/h, $\Delta v_1 = -9,6$, $\Delta v_2 = 13$ km/h)

Die auf die Fahrbahn herabgefallenen Splitter (Teile der Streulichtscheiben) und Lackfragmente wurden asserviert; die beschädigten Karosserieteile mit Klarlack konserviert.

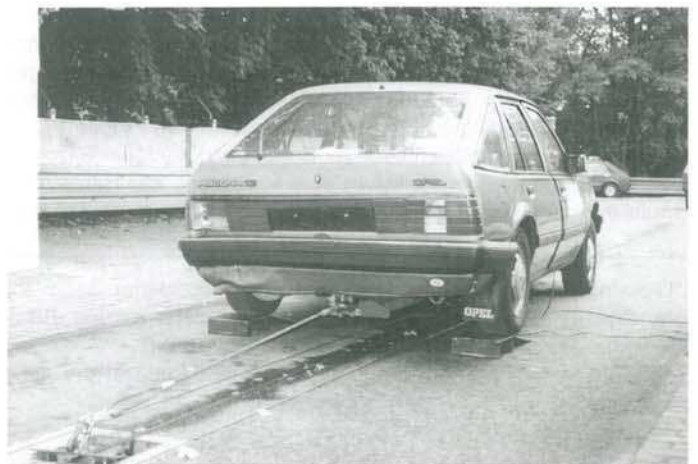
Bild 4 Opel mit Halteseil auf Rampen
Fig. 4 Opel hold by a rope of steel at a sloping surface

Der Opel stand mit den Hinterrädern auf zwei kleinen Auffahrrampen mit einer Höhe von 6 cm, um eine nachkollisionäre Vorwärtsbewegung zu erreichen (**Bild 4**).

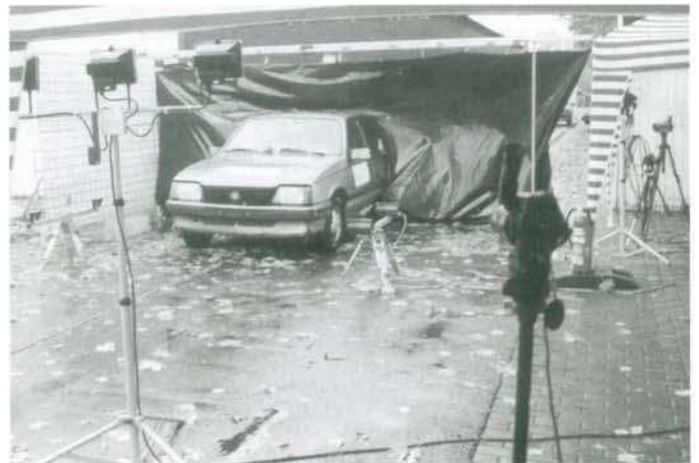
Bild 7 Versuchssituation
Fig. 7 Experimental scene

Nach einer orthopädisch-psychologischen Eingangsuntersuchung begab sich jede freiwillige Versuchsperson zum präparierten Versuchsfahrzeug auf die Crash-Anlage. Die dargebotene Versuchssituation gibt **Bild 7** wieder. Jeder Freiwillige stellte den Fahrersitz entsprechend seinen individuellen Vorstellungen ein. Der Versuchsleiter befestigte die Brust- und Kopfbeschleunigungssensoren.

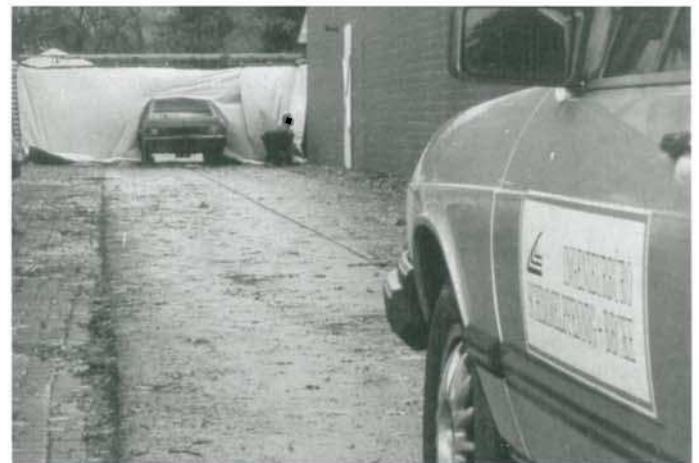
Bild 8 Verborgene Ausgangssituation
Fig. 8 Start-up behind curtain

Der Sicherheitsgurt wurde angelegt und die computerunterstützte Crash-Daten-Erfassung aktiviert. Das scheinbar auffahrende Versuchsfahrzeug (Audi 200) stand in einer Entfernung von etwa 25 m hinter dem schwarzen Vorhang (vgl. auch **Bild 8**). Nach dem Startvorgang fuhr es im ersten Gang mit einer Geschwindigkeit zwischen etwa 15 und 20 km/h auf den Opel zu. Der Versuchsfahrer bremste den Audi unmittelbar hinter dem Heck des Opel Ascona voll ab. Ein Kontakt fand nicht statt. Das Fallgewicht und das Halteseil wurden zeitsynchron freigegeben. Die Glasflasche zersplitterte. Die Karosserie vibrierte durch den Aufprall des Gewichts im Kofferraum. Zeitgleich löste sich das Stahlseil und der Wagen rollte von der Auffahrrampe. Unmittelbar danach entfernte ein Helfer unbemerkt die Auffahrrampe, das Stahlseil und die Auslösevorrichtung. Abschließend zog er die Sichtschutzplane zur Seite und der Blick auf die Unfallensituation, einschließlich des Spliterfeldes, war freigegeben. In der Zwischenzeit befreite man den Freiwilligen von den Brust- und Kopfbeschleunigungsaufnehmern. Dann konnten jedem Teilnehmer die Fahrzeugschäden und das Spliterfeld als typische Unfallensituationen präsentiert werden. Diese Situation ist in **Bild 9** wiederge-

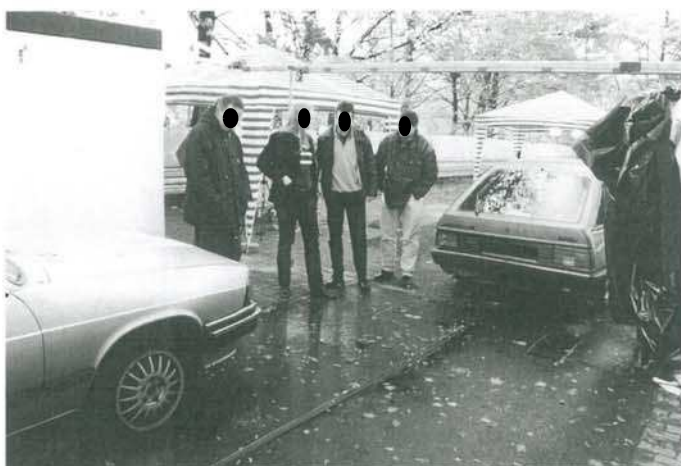
Bild 9 Präsentation einer typischen Unfallszene
Fig. 9 Presentation of a typical accident scene

geben. Nach Besichtigung der präsentierten Unfallszene gingen die Freiwilligen zur medizinischen Nachuntersuchung. Der Versuchsaufbau hinterließ bei den Probanden einen überzeugenden Eindruck, da keiner der Freiwilligen bemerkte, dass die Auf-fahrkollision nur simuliert war.
