Demonstration der Schutzwirkung des Sicherheitsgurtes bei Nutzfahrzeugen

Es werden die Entwicklung und erste Erfahrungen eines neuartigen Lkw-Gurtschlittens mit Safe-Trailer-Chassis vorgestellt.

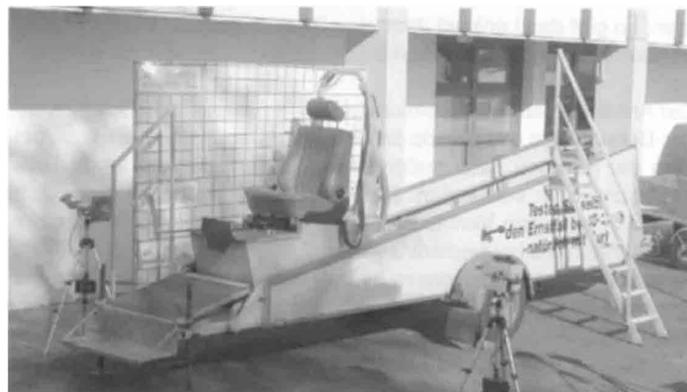
Seit den 70er und 80er Jahren werden Gurtschlitten auf öffentlichen Veranstaltungen eingesetzt, um die Akzeptanz des Sicherheitsgurtes beim Pkw-Fahrer zu erhöhen. Das Prinzip der heute noch über 20 eingesetzten Schlitten ist gleich. Der eigentliche Schlitten fährt mit dem Teilnehmer eine schiefe Ebene hinab und prallt unten gegen einen Gummianschlag, s. **Bild 1**.

Bild 1 Pkw-Gurtschlitten

An erster Stelle sind hier die etwa 5 cm dicken Gummipuffer zu nennen, die den Anstoß des Schlittens samt Aufsassen abdämpfen sollen. Auf Grund des kurzen Verformungsweges resultiert hier eine unrealistisch kurze Kollisionsdauer, die nicht mit einer Pkw-Pkw-Kollision verglichen werden kann. Der Verformungsweg wird ein wenig durch ein Nach-vorne-Rutschen des gesamten Schlittens verlängert. Dennoch beträgt die Kollisionsdauer zum Teil nur 0,016 s. Diese sehr kurze Kollisionsdauer führt zu einer sehr hohen auf den Schlitten einwirkenden Beschleunigung v. bis zu 210 m/s².

Ein weiterer Punkt ist die fehlende Situation einer erlebten Kollision. Der Teilnehmer nimmt auf dem Sitz Platz, ohne dass ihm ein Lenkrad zur Verfügung steht und es fehlt der Blick auf ein stehendes Hindernis, auf das man sich hinzubewegt. Da der Schlitten auf einer schiefen Ebene nach unten fährt, bewegt sich der Teilnehmer beim Anschlag nicht nur nach vorn, sondern darüber hinaus auch nach unten in den Sitz.

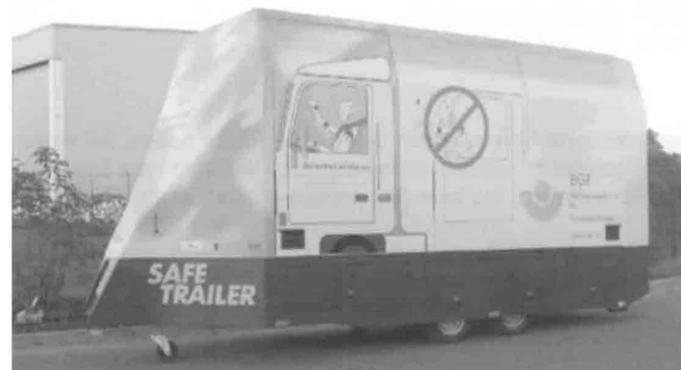
Bild 2 Anhänger mit Safe-Trailer-Chassis

Im Auftrag der Berufsgenossenschaft für Fahrzeughaltungen (BGF) wurde durch Schimmelpennig + Becke ein Gurtschlitten entwickelt, der die Fahrer von Nutzfahrzeugen ansprechen soll, s. Bild 2. Die BGF ist Partner einer 2-jährigen Gurtanlegekampagne, die am 11.09.02 auf der IAA – Nutzfahrzeuge in Hannover gestartet wurde. Das Motto dieser Aktion, die von zahlreichen Partnern aus Industrie, Medien und Verbänden getragen wird, lautet: „Hat's geklickt? – Die wichtigste Ladung sind Sie.“

Der Anhänger ist aus Aluminium gefertigt. Erstmals im Pkw-Anhänger-Bereich kam das Prinzip des Plankenrahmens zum Einsatz, bei dem der Rahmen nach außen verlegt wird. Hervorstehende Teile sind nicht mehr vorhanden. Das Stützrad ist hinter der sich nach vorn verjüngenden Verkleidung untergebracht und kann mit einer mitgeführten Kurbel bedient werden.

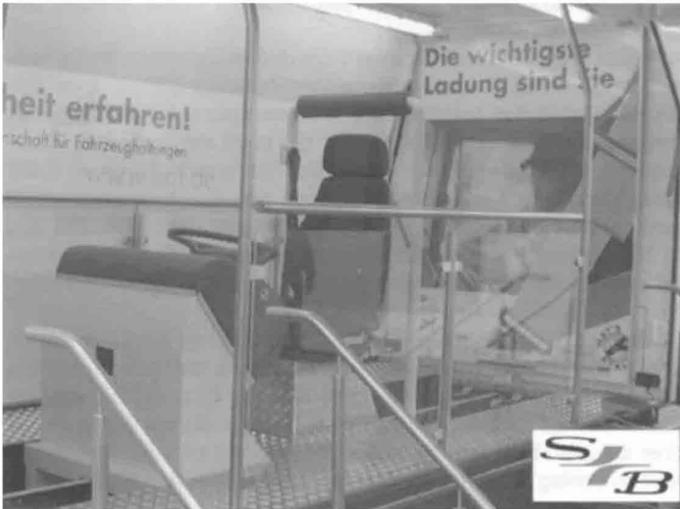
Bild 3 Lkw-Gurtschlitten
Fig. 3 Truck seatbelt sled

Ziel war es, die Fahrt des Lkw-Gurtschlittens möglichst realistisch darzustellen. Deshalb bewegt sich der Schlitten waagrecht auf die Heckansicht eines Lkw mit Ladebordwand zu, bei dem kurz vor dem Aufprall die Bremsleuchten aufleuchten.

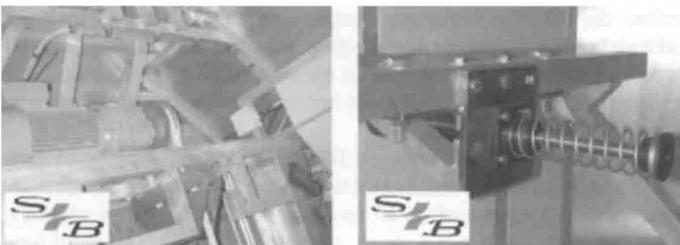
Bild 4 + 5 Schlitten-Antrieb und Stoßdämpfer
Fig. 4 + 5 Sled drive and shock absorber

Der Antrieb erfolgt über einen elektrischen Stirnradgetriebemotor mit Frequenz-Umrichter und SPS-Steuerung, der den Schlitten mittels Zahnriemen auf ca. 10 km/h beschleunigt, s. Bild 4.

Die Dämpfung des Stoßes erfolgt über einen Öl-druck-Stoßdämpfer mit einem Hub von 150 mm, s. Bild 5. Die kinetische Energie des Schlittens wird durch den Stoßdämpfer aufgenommen. Ein Verrutschen des auf Gummifüßen stehenden Anhängers bleibt aus. Der Stoßdämpfer ist so eingestellt, dass bei einem Teilnehmer-Gewicht von 100 kg eine mittlere Beschleunigung von ca. 23 m/s² wirkt. Die Kollisionsdauer beträgt 0,13 s, s. Bild 6.

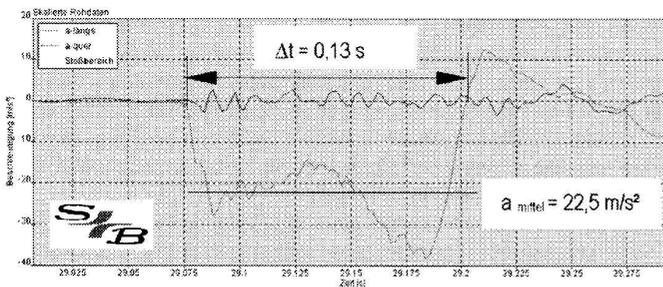
Bild 6 Beschleunigungsverlauf
Fig. 6 Course of acceleration

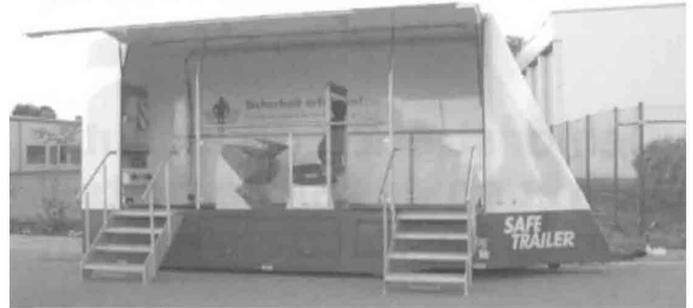
Bild 7 Lkw-Gurtschlitten im Betrieb
Fig. 7 Truck seatbelt sled during operation

Im Betrieb werden die Achsen hydraulisch angehoben, so dass der gesamte Anhänger mit dem Rahmen auf dem Boden steht, s. Bild 7. Die Räder haben keinen Bodenkontakt mehr und lassen sich zwecks Radwechsel einfach demontieren, indem die mittlere Seitenklappe geöffnet wird. Hinter den vorderen und hinteren Seitenklappen befinden sich wasserdichte Staufächer, in denen beispielsweise Prospektmaterial mitgeführt werden kann.
