Unfallrekonstruktion

Bedeutung der Abstandsangabe beim Einseitensensor eso ES3.0

von Dipl.-Ing. Uwe Golder, Münster*

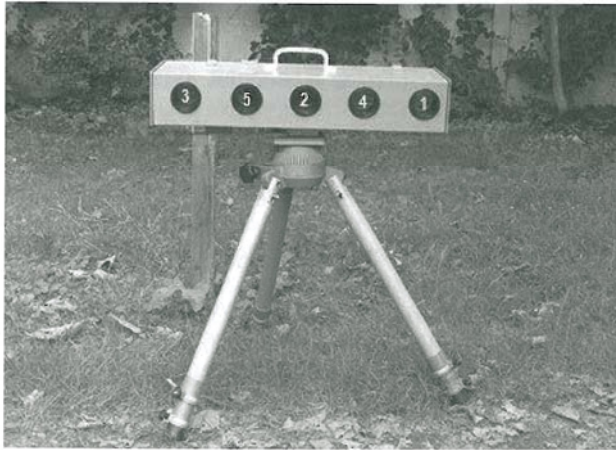
Abb. 1: Einseitensensor ES3.0

Kernstück dieser Geschwindigkeitsmessanlage ist der Sensorkopf mit seinen 5 Sensoren. In Abb. 1 sind die Sensoren entsprechend der Bezeichnung in der Gebrauchsanweisung mit 1 – 5 bezeichnet worden. Der

in der Mitte des Sensorkopfes liegende Sensor 2 stellt gleichzeitig die Lage der sog. Messlinie dar. Die weiteren Ausführungen beziehen sich auf einen Messablauf, bei dem das Fahrzeug am Sensor 1 in den Messbereich einfährt.

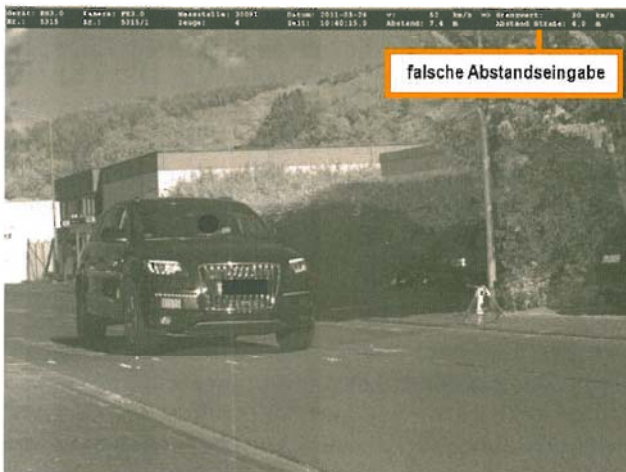
Abb. 10: Messwerte

Versuchsfahrt	Lichtschranke	Einseitensensor
1	52 km/h	52 km/h
2	53 km/h	53 km/h
3	39 km/h	38 km/h
4	51 km/h	50 km/h
5	60 km/h	60 km/h

Man kann anhand dieser Vergleichsversuche festhalten, dass ein fehlerhaft eingegebener Abstandswert in die Messanlage die Genauigkeit der Geschwindigkeitsmessung nicht beeinflusst.

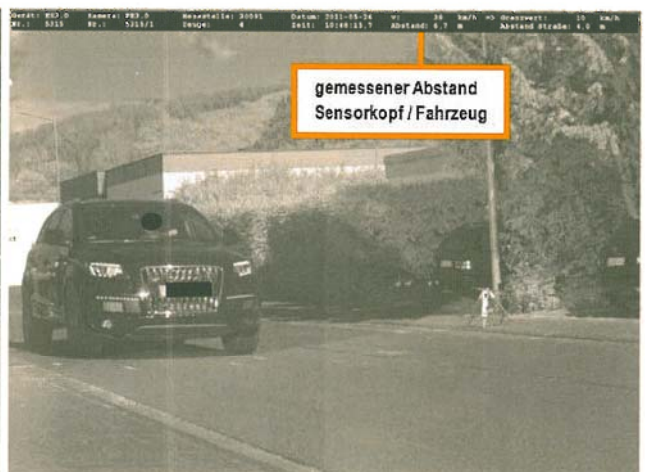
Abb. 9: Versuchsbilder

Die Abb. 9 zeigt Messfotos von Versuchsfahrten, bei denen zuvor in den Einseitensensor der falsche seitliche Abstandswert, wie bei dem konkreten Messeinsatz, eingegeben wurde. Die Versuche führten zu der Feststellung, dass diese fehlerhafte Dateneingabe den Geschwindigkeitsmesswert nicht beeinflusste. Auch jetzt wurden vom Einseitensensor die gleichen Geschwindigkeitsmesswerte ermittelt, wie von der Lichtschranke. Die Tabelle in Abb. 10 stellt auszugsweise die von der Lichtschranke und von dem Einseitensensor gemessenen Geschwindigkeitswerte einander gegenüber. Die Lichtschranke zeigt die Geschwindigkeit mit drei Stellen hinter dem Komma an. Bei den in der Verkehrsüberwachung eingesetzten Messgeräten wird ein intern ermittelter Messwert stets ganzzahlig nach unten abgerundet. Die in der Tabelle für die Lichtschranke angegebenen Messwerte wurden auch in gleicher Weise nach unten abgerundet. Die teilweise vorhandene Abweichung von 1 km/h liegt im Rahmen der üblichen Messgenauigkeit von zwei unterschiedlichen Messgeräten.

Auf der Fahrbahn wurden Markierungen aufgebracht, über die aus dem Messfoto die konkrete Fahrposition des Fahrzeuges ausgewertet werden konnte. Es zeigte sich, dass bei diesen Messungen, auch bei falscher Eingabe Sensorkopf/Fahrbahnrand, der tatsächliche seitliche Abstand Sensorkopf/Fahrzeug maximal um ca. 50 cm vom tatsächlichen Seitenabstand abwich.
