Unfallrekonstruktion

Reaktion des Fahrers oder Eingriff des Assistenzsystems?

von Dipl.-Ing. Markus Nickel und Dipl.-Ing. Annika Fleitmann, Münster*

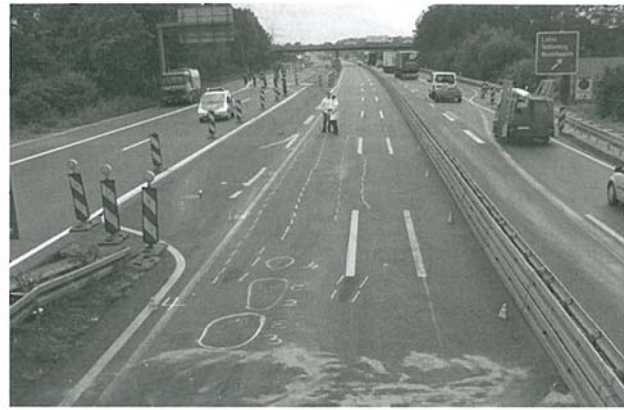
Abb. 1: Übersichtsaufnahme

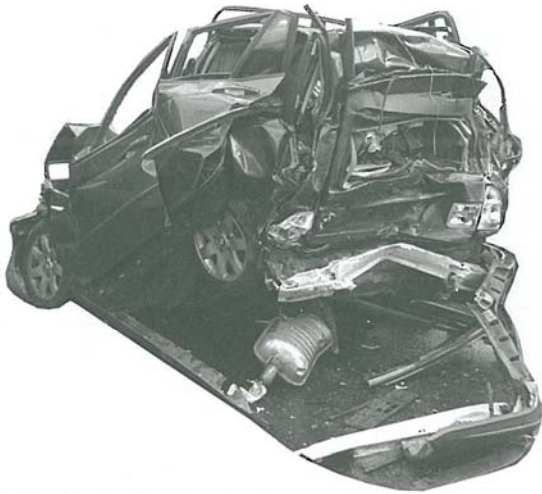
Abb. 3a: Heckschaden am Pkw

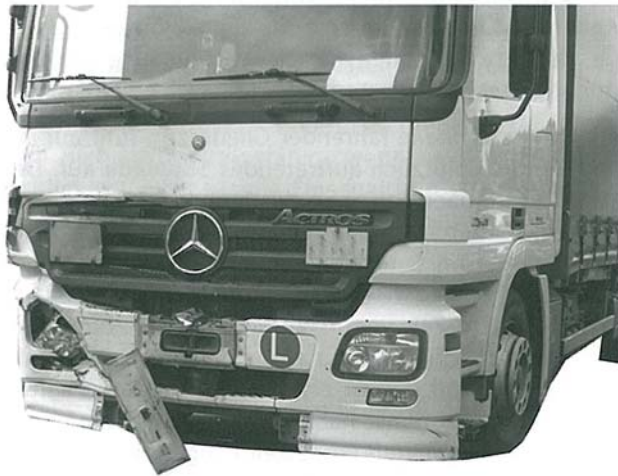
Abb. 3b: Frontschaden am Gliederzug

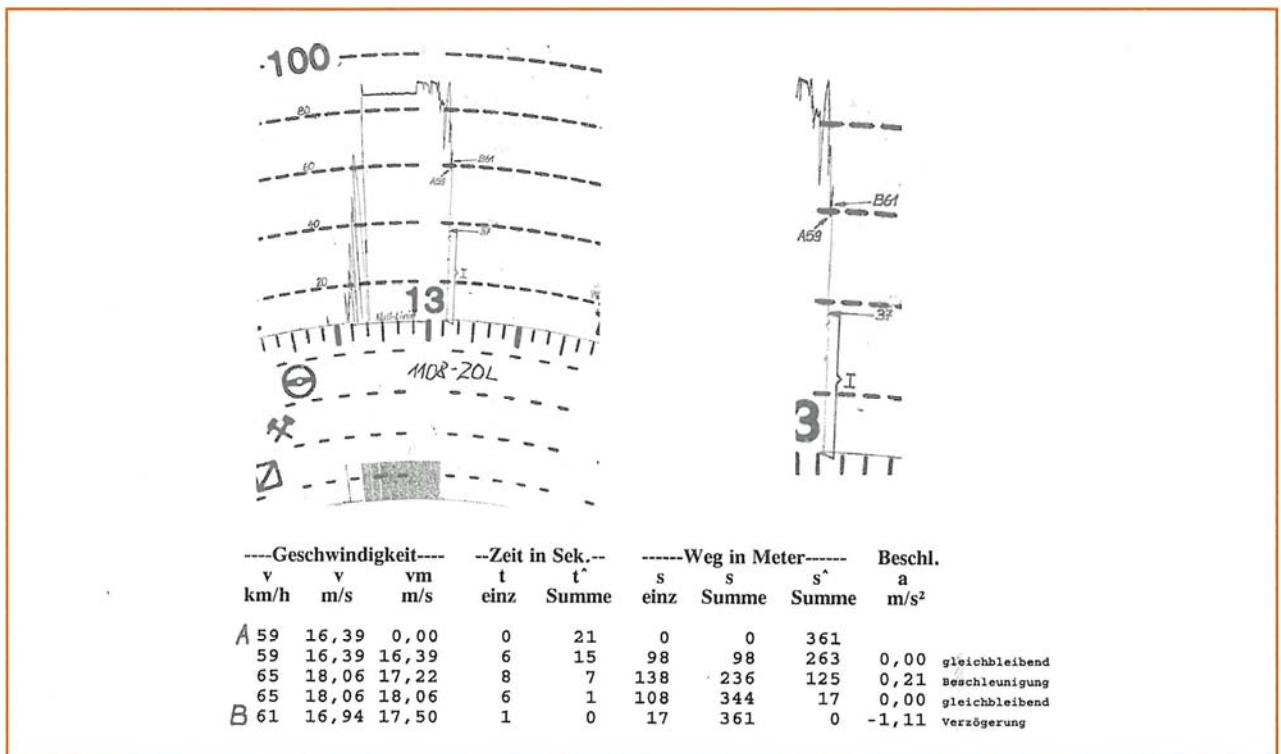
Den Daten der Diagrammscheibe des Gliederzugs, der auf den Pkw auffuhr, konnte entnommen werden, dass dieser unmittelbar vor der Kollision aus einer Geschwindigkeit von ca. 60 km/h auf ca. 40 km/h verzögert wurde. Der rasche Abfall des Geschwindigkeitsschriebs war nach der Art der Aufzeichnung auf ein Einsetzen einer starken Bremsung zurückzuführen. Die weitere Auswertung ab der Geschwindigkeit von ca. 37 km/h war aufgrund der starken Erschütterungen nicht möglich (Bereich I in der Diagrammscheibe). Diese Erschütterungen sind auf die nachfolgenden Kollisionen zwischen den Fahrzeugen zurückzuführen.

Ausgehend von einer Vollbremsung eines beladenen Gliederzugs ist auf eine mittlere Vollbremsverzögerung von ca. $5,5 \text{ m/s}^2$ abzustellen. Hieraus errechnet sich ein Bremsweg vom Einsetzen der Vollbremsung bis zur rekonstruierten Kollisionsgeschwindigkeit von ca. 37 km/h zu ca. 16,5 m. Wird der zuvor anhand der Schlagmarken erarbeitete Kollisionsort der ersten Kollision mit diesem Bremsweg in Beziehung gesetzt, so gelangt man zu dem Bremspurbeginn der Liftachse bzw. zum Bremspurbeginn der Vorderachse. Eine konkrete Zuordnung der einzelnen Reifenspuren ist insbesondere bei Mehrachsfahrzeugen notwendig, da sich aufgrund der Vielzahl von Achsen an einem Gliederzug die Bremspuren und somit auch der Beginn und das Ende der Reifenspuren in den meisten Fällen überlagern.

Abb. 4: Diagrammscheibenauswertung Gliederzug (3. Position)

Vor Einleitung der Vollbremsung ist aus der Diagrammscheibe des Gliederzugs zudem abzuleiten, dass der Gliederzug über einen Zeitraum von ca. einer Sekunde mit einer Verzögerung von $1,1 \text{ m/s}^2$ abgebremst wurde. Dieses Verzögerungsniveau entspricht genau 20 % der erreichbaren Vollbremsverzögerung von $5,5 \text{ m/s}^2$. Eine über einen Zeitraum von einer Sekunde anhaltende Verzögerung von 20 % der gesamten Bremsleistung war nicht der Gefahrensituation angemessen. Dies ist ein weiterer Aspekt, der gegen eine aktive Handlung des Gliederzugfahrers spricht. Aus technischer Sicht ist die charakteristische „abgestufte“ Bremsung auf eine systembedingte Bremsung zurückzuführen, bei der nicht der Fahrer, sondern der Bremsassistent reagierte.

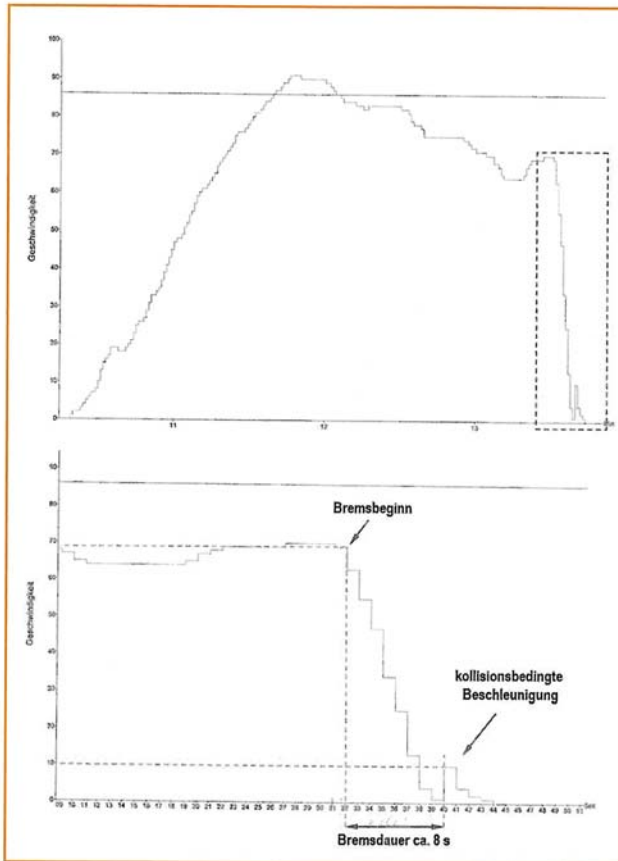
Dem Diagramm ist zu entnehmen, dass der Sattelzug vor dem Unfall aus einer Geschwindigkeit von ca. 70 km/h innerhalb von 8 Sekunden beinahe bis zum Stillstand (unter 5 km/h) abgebremst wurde. Diese Bremsung entspricht einer mittleren Verzögerung von ca. $2,4 \text{ m/s}^2$, die auch im normalen Straßenverkehr, z.B. beim Halt vor einer roten Ampel, erzielt wird. Die Intensität und der zeitliche Verlauf der Sattelzug-Bremsung sind aus technischer Sicht unkritisch für den nachfolgenden Verkehr zu bewerten, selbst

wenn dieser nicht den gesetzlich vorgeschriebenen Sicherheitsabstand einhält. Kurz vor Erreichen des Stillstands wurde der tonnenschwere Sattelzug innerhalb von einer Sekunde auf mindestens 10 km/h beschleunigt. Diese Beschleunigung ist, wie oben angedeutet, der Gliederzug/Pkw/Sattelzugkollision zuzuordnen. Während die Kollision bei der analogen Tachoscheibe im Gliederzug durch „Erschütterungen“ im Aufschrieb zu identifizieren ist, kann die Kollision allein anhand der digitalen Tachodaten ohne weitere Randbedingungen nicht ohne Weiteres erkannt werden. Auch hier würde eine Aufzeichnung der tatsächlichen Stellgrößen durch den Fahrer wertvolle Hinweise liefern.

Abb. 7: Daten des digitalen Tachografen des Sattelzuges
