Unfallrekonstruktion

Analyse von Spuren an Motorradhelmen

von Dipl.-Ing. Max Spittel und Dipl.-Phys. Severin Schlottbom, Münster*

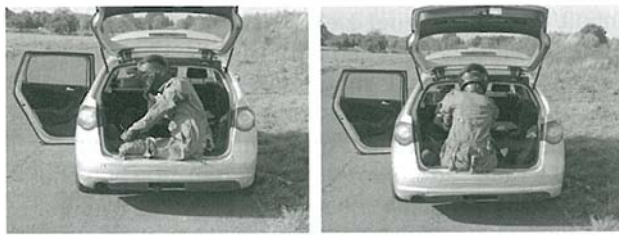
Abb. 2: Versuchsdurchführung

a) Versuchsaufbau

b) Versuchsaufbau

c) Erstkontakt Helm/Fahrbahn

d) Endlage Dummy

Der Versuchsablauf beider Testreihen war identisch: Bei einer Geschwindigkeit von 90 km/h wurden die Helme einzeln aus einer Fallhöhe von etwa 150 cm auf die asphaltierte Fahrbahn gestoßen und anschließend die Auslaufstrecke zwischen Erstkontakt und Endlage vermessen sowie das Beschädigungsbild eines jeden Helms dokumentiert.

Fünf der Versuchshelme wurden dabei ordnungsgemäß von einem Dummy getragen, der von der Ladekante eines Pkw auf die Straße gestoßen wurde. Innerhalb dieser Versuchsreihe wurde zudem die Sitzposition zu Beginn des Sturzes variiert, also der Dummy abwechselnd rückwärts oder seitlich zur Fahrtrichtung positioniert, s. Abb. 2a und 2b. Der Dummy hatte eine Masse von ca. 75 kg, wovon rd.

5 kg dem Kopf zuzuschreiben sind. Die Schwerpunkthöhe betrug ca. 1 m.

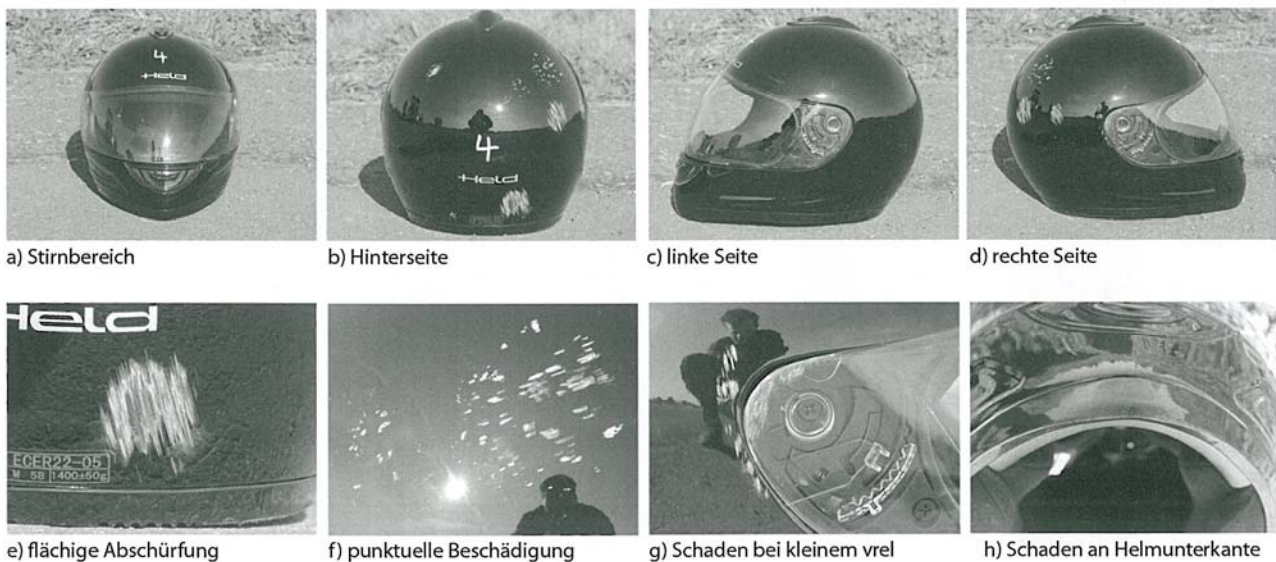
Abb. 4: Helm Nr. 4 nach dem Versuch (ohne Dummy)

Dem gegenüber sind in Abb. 4 exemplarisch die Ergebnisse eines Helms der zweiten Versuchsreihe zu sehen. Hier bewegten sich die Testobjekte „frei“, ohne Fixierung, über den Asphalt. Es resultierten, wie vorab erwartet, eine Vielzahl von Beschädigungen unterschiedlicher Intensität und Ausprägung, die sich zufällig über die gesamte Außenschale verteilen. Hinsichtlich Form und Position können die Schäden wie folgt kategorisiert werden:

- flächige Abschürfungen (e),
- Schäden punktueller Kontakte (f),
- Schäden im Übergangsbereich dazwischen (g) und
- Beschädigungen an der Helmunterkante (h).

Letztere sind ein eindeutiges Indiz dafür, das sich der Helm frei bewegt hat und während der Rutschphase nicht getragen wurde, da durch die Schültern des Helmträgers ein Kontakt zwischen Asphalt und Helm in diesem Bereich ausgeschlossen werden kann.

Schäden punktueller Ausprägung traten bei den Versuchen mit einem behelmten Dummy ebenfalls nicht auf. Solche Beschädigungen können ausschließlich bei einer geringen Relativgeschwindigkeit zwischen Helmoberfläche und Fahrbahn entstehen, also bei einer geringen Differenz der Rotationsgeschwindigkeit des Helms zur translatorischen Geschwindigkeit bzgl. der Fahrbahnoberfläche. Die Rotation eines Helms wird durch die Kontaktreibung beim Aufprall der Außenschale auf die Straße induziert. Durch den Impulsaustausch springen die Helme anschließend wieder ein Stück nach oben. Dieser Vorgang wiederholt sich mehrmals, sodass der Rotationsanteil aufgrund der fortlaufenden Anstöße immer weiter der translatorischen Geschwindigkeit bzgl. der Fahrbahn angeglichen wird, bis letztlich die beschriebenen punktuellen Schäden entstehen.

Beim Erstkontakt ist die Rotationskomponente näherungsweise gleich Null, der Helm fällt ohne nennens-

werte Drehung auf die Straße. Verursacht von der noch hohen Relativgeschwindigkeit entstehen dabei großflächige Streifkontakte verschiedener Intensität, die bei jedem folgendem Aufprall mit wachsender Helmrotation abnehmen. Dementsprechend lassen sich die Kontaktpuren im Nachhinein zeitlich einordnen.

Im Vergleich der beiden Versuchsreihen zeigen sich zusammenfassend deutliche Unterschiede in der Schadensausprägung. Die Schleifspuren eines ordnungsgemäß getragenen Helms sind um ein vielfaches intensiver und treten nur lokal begrenzt auf, wohingegen bei einem sich „frei“ bewegenden Helm eine Vielzahl von Beschädigungen unterschiedlicher Intensität und Ausprägung auf der gesamten Außenschale entstehen.

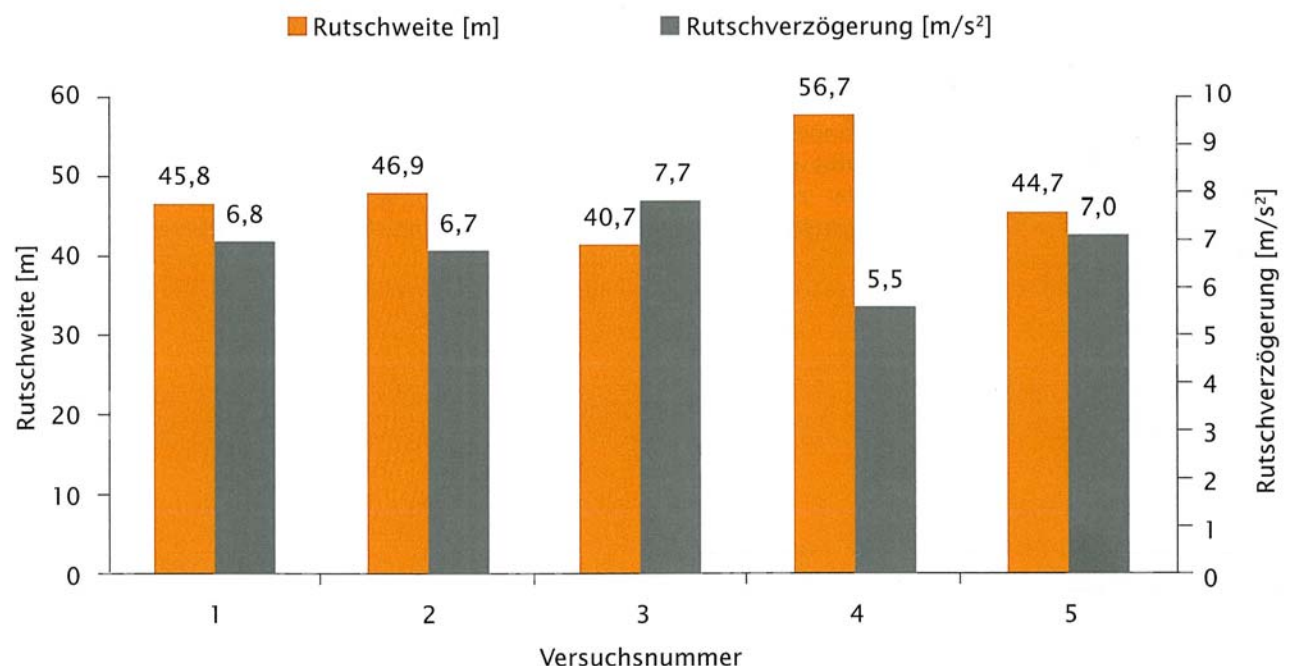
Abb. 5: Rutschweiten und -verzögerung von „frei“ bewegten Helmen

Die bei den Versuchen abgemessenen Auslaufstrecken (Erstkontakt-Endlage) sind den Abb. 5 und 6 (orange Balken) zu entnehmen. Da die Testobjekte während des Auslaufs ausschließlich auf der Fahr-

Über die konstant gehaltene Geschwindigkeit von 90 km/h beim Abwurf der Helme bzw. des Dummies lassen sich die abgemessenen Längen in eine Rutschverzögerung der Testobjekte umrechnen, vgl. graue Balken in Abb. 5 und 6.

Im Mittel kam der behelmte Dummy nach rd. 43 m zum Stillstand, erfuhr also eine mittlere Verzögerung von rd. 7,3 m/s². Die Auswertung der Auslaufstrecken der einzelnen, sich „frei“ bewegenden Helme, liefert einen durchschnittlichen Wert von 47 m, resultierend in einer Verzögerung von im Mittel 6,7 m/s².

Im Rahmen der Toleranzbetrachtung ist anhand des Auslaufweges bzw. der Verzögerung aufgrund der geringen Differenz zwischen den errechneten Mittelwerten aus technischer Sicht keine beweissichere Unterscheidung möglich, ob ein Helm ordnungsgemäß getragen oder nur mitgeführt wurde.

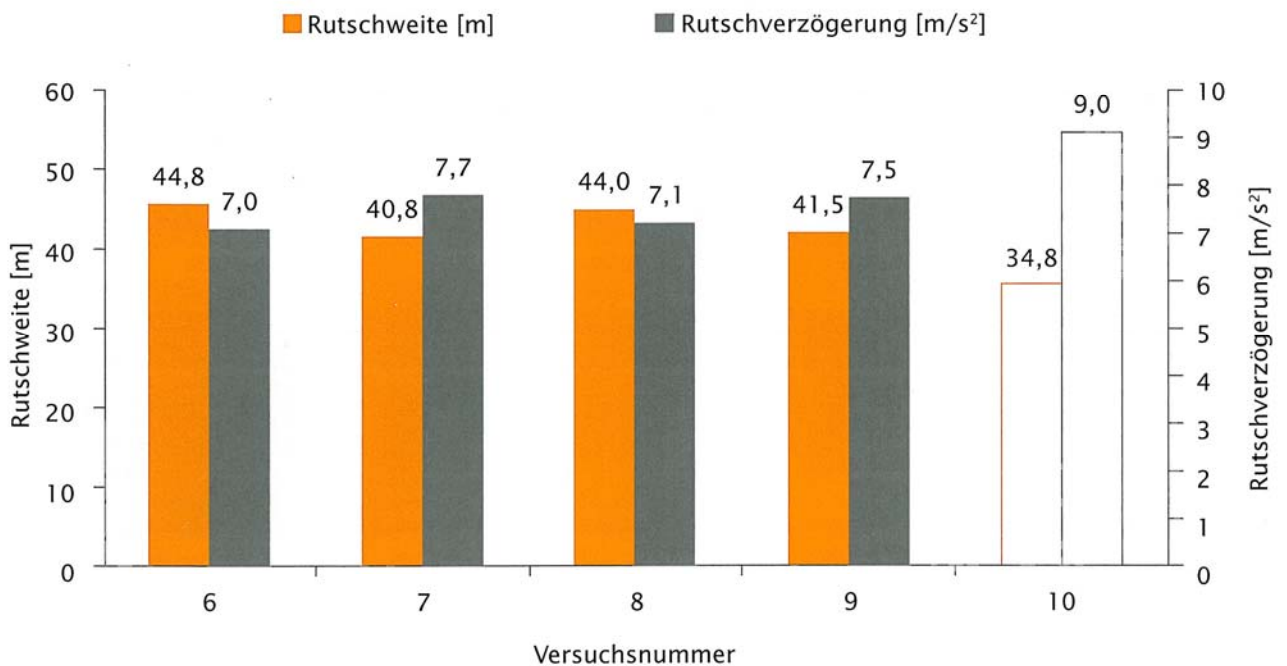
Abb. 6: Rutschweiten und -verzögerung der behelmten Dummies

Der Unterschied von rd. 10 % wird primär durch die erhöhte Reibung des Dummies verursacht. Der Einfluss der vergleichsweise langen Kontaktdauer der Helme mit der Fahrbahn bei den Dummy-Versuchen aufgrund des Gewichts der Kopfattrappe im Gegensatz zu der eher springenden Auslaufbewegung von „freien“ Helmen ist in Anbetracht der zusätzlichen Reibkomponente des Dummies von untergeordneter Rolle. So zeigt das Ergebnis des Versuchs Nr. 10 eine deutlich erhöhte Verzögerung, verursacht durch die

sukzessive Abnutzung des Dummy-Overalls über die gesamte Versuchsreihe: Der direkte Kontakt der teilweise offenliegenden, gummierten Dummy-Bauteile mit der Fahrbahn hatte in diesem letzten Test eine deutlich höhere Verzögerung zur Folge. Daher fand das Messergebnis in der Mittelwertberechnung keine Berücksichtigung und wurde ausgegraut.
