## Abstand bei Sandwichkollisionen

## Besonderheiten bei der Schadenbeurteilung

### Abrutschen vom Bremspedal bei Heckkollisionen?

## Führen Xenon- und LED-Scheinwerfersysteme zu einer besseren Fußgängererkennbarkeit?

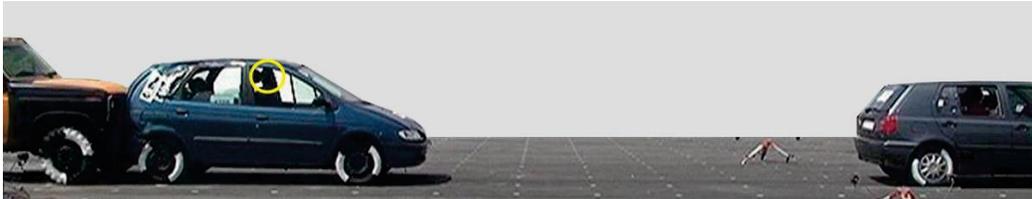
Abb. 1 Crashversuch: Mittleres Fahrzeug wird heckseitig angestoßen

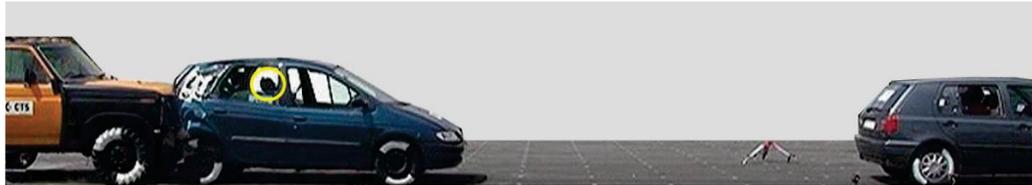
Abb. 2 Mittleres Fahrzeug wird kollisionsbedingt beschleunigt, Insasse bewegt sich relativ zum Fahrzeug nach hinten

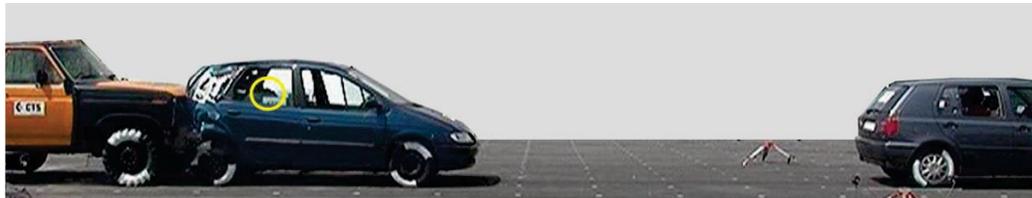
Abb. 3 Rückenlehne kollabiert und stößt an die Rücksitzbank an, Rebound-Phase beginnt

Für eine derartige Überlagerung gibt es bei kollisionsbedingten Geschwindigkeitsänderungen bei der Heckkollision im Bereich bis zu 15 km/h die Bedingung, dass der Abstand zu dem vorn stehenden Fahrzeug kleiner als 1 m sein muss. Ansonsten ist die Sekundärbewegung schon abgeschlossen, wenn es zur Frontalbelastung kommt, wie auch in den Abbildungen ersichtlich. Dort ist ein Sonderfall einer so heftigen Heckkollision (Geschwindigkeitsänderung 33 km/h) dargestellt, dass die Rückenlehne kollabiert. Dennoch hat sich der Dummy wieder vollständig vor der Frontalkollision aufgerichtet.

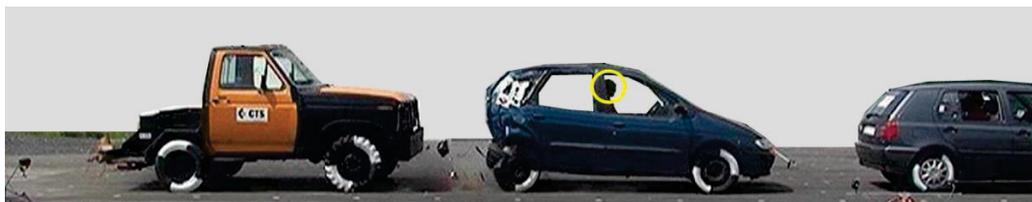
Abb. 4 Rebound-Bewegung ist beendet, Insasse in aufrechter Sitzposition

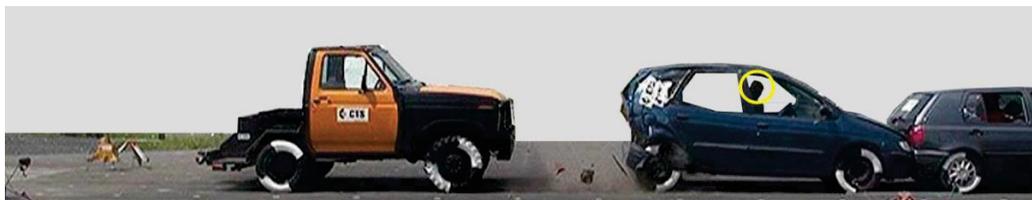
Abb. 5 In einer Sekundärkollision fährt das angestoßene Fahrzeug auf ein weiteres Fahrzeug auf

Häufig kommt es bei Auffahrkollisionen zu Beschwerden im HWS-Bereich. Aus technischer Sicht ist im Rahmen von Zivilverfahren in derartigen Fällen häufig die Frage nach der Höhe der biomechanischen Beanspruchung zu beantworten. Komplizierter wird es, wenn das zunächst heckseitig getroffene Fahrzeug auf das davor stehende Fahrzeug aufgestoßen wird. Dann kann es dazu kommen, dass der Insasse, der sich in der Primärphase relativ zum Fahrzeug nach hinten bewegt (Abb. 2 und 3), sich gerade noch in der Sekundärbewegung (Rebound-Phase) relativ zum Fahrzeug nach vorn befindet (in Abb. 4 ist die Rebound-Bewegung schon beendet), wenn sich die nachfolgende Frontalkollision ereignet (Abb. 5). Dann kann es zu einer Überlagerung mit der Folge einer deutlich

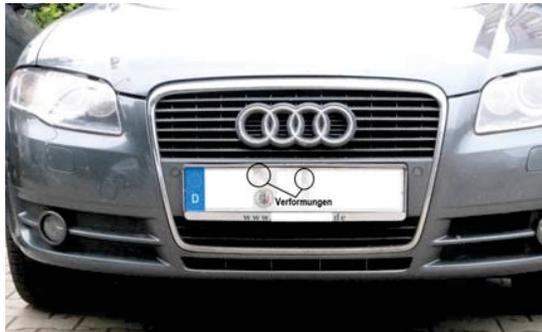
Bei den modernen Stoßängersystemen sieht man einem Fahrzeug von außen den genauen Schadenszustand aber meistens nicht an. Bei dem in der Abb. 1 gezeigten Audi waren äußerlich nur Verformungen am Kennzeichen erkennbar. Die Passung des Stoßängers war beanstandungsfrei (siehe Abb. 2). Nach Abbau der Stoßängerverkleidung geht der in Abb. 3 zu sehende verformte Zustand des Querträgers hervor. Dieser ist links und rechts, neben den Anlenkpunkten an die Längsträger, eingedellt.

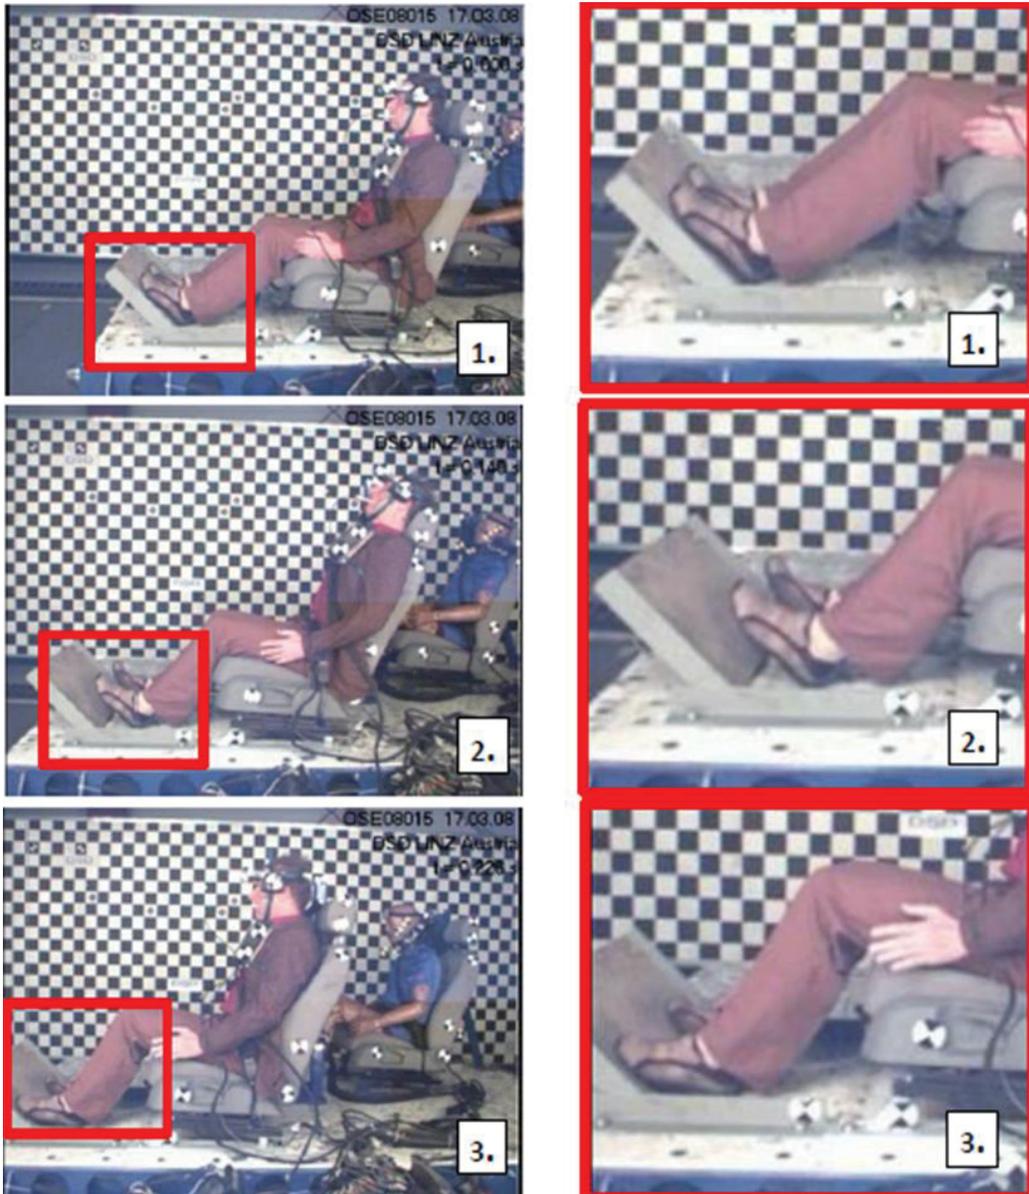
Abb. 1 Bewegungsablauf Heckkollision bei  $\Delta v = 12 \text{ km/h}$  (Quelle: DSD Osterseminar 2008)

Dies reicht nicht aus, um den Fuß wieder auf das Bremspedal zu heben. Die Abb. 1 zeigt einen Versuch mit  $\Delta v = 12 \text{ km/h}$  auf einem von hinten belasteten Schlitten. Hier ist gut erkennbar, wie sich die Füße nach hinten bewegen und in einer anderen Fußposition wieder abgesetzt werden.

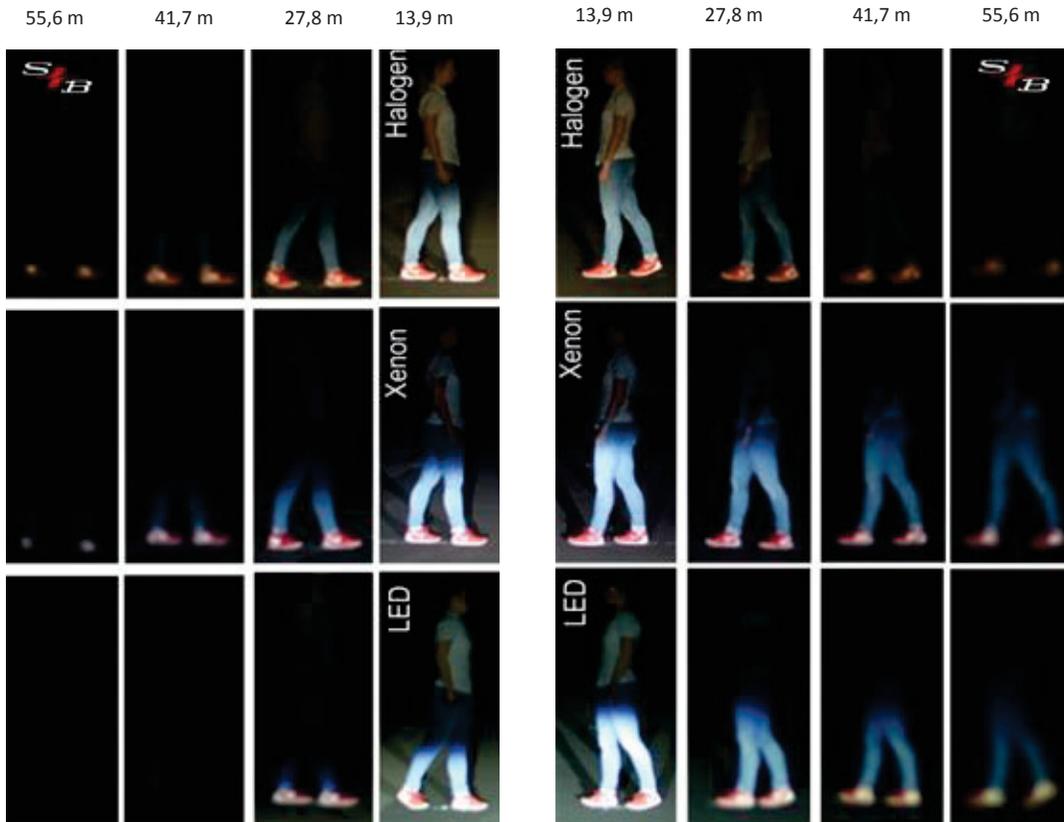
Abb. 1 Sichtaufnahmen aus dem Pkw mit Halogen-, Xenon- und LED-Scheinwerfern bei Fußgängerannäherung von links und rechts

Die Bilder zeigen, dass das ausgesendete Streulicht ein wesentlicher Bestandteil der Fußgängererkennbarkeit mit Halogenscheinwerfern darstellt, so dass durch helle Oberkörperbekleidung die Fußgängererkennbarkeit verbessert werden kann. Durch die scharfe Abgrenzung der Hell-Dunkel-Grenze, speziell beim LED-Scheinwerfer, wird die Blendung zusätzlich reduziert. Als un-

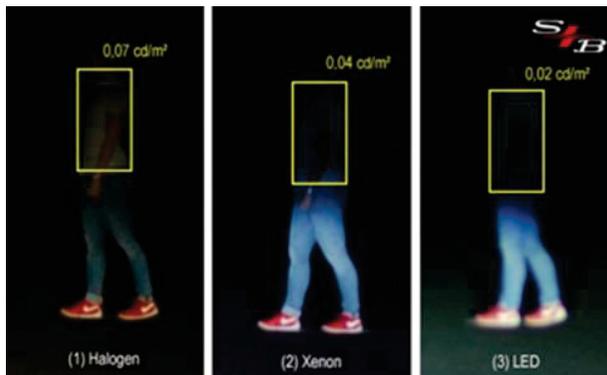
Abb. 2 Leuchtdichte im Bereich des Oberkörpers in 30 m Entfernung

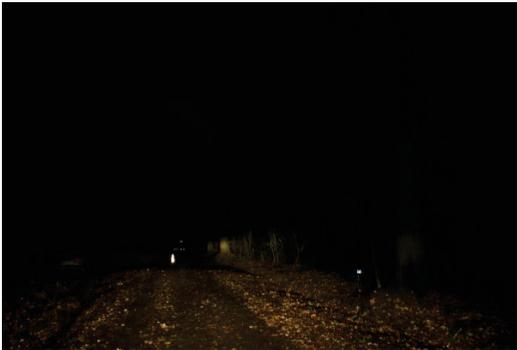
Abb. 1 0,5 s vor Kollision

Dieser Sturz bei Dunkelheit wurde lichttechnisch dokumentiert. Um die hohe Belichtungszeit der Kameras auszugleichen, wurden mehrere Kameras nebeneinander verwendet. Die Aufnahme der Bilder erfolgte automatisiert und in gleichen Abständen zeitlich versetzt. Damit war es möglich, qualitativ hochwertige Lichtbilder in kleinen Intervallen aufzunehmen.

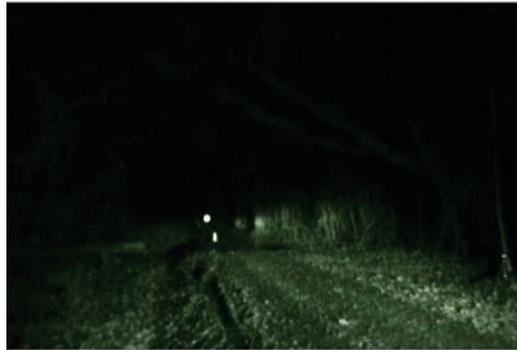
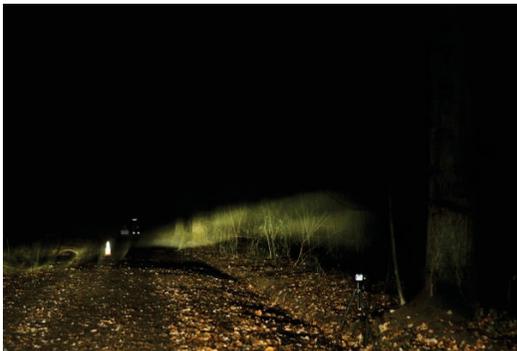
Abb. 2 0,3 s vor Kollision

Der umstürzende Baum wurde erst 0,3 s vor dem Aufschlag erkennbar. Folglich war die Erkennbarkeitsdauer deutlich geringer als die übliche Reaktionszeit von 1,2 s für Pkw Fahrer in der Nacht.

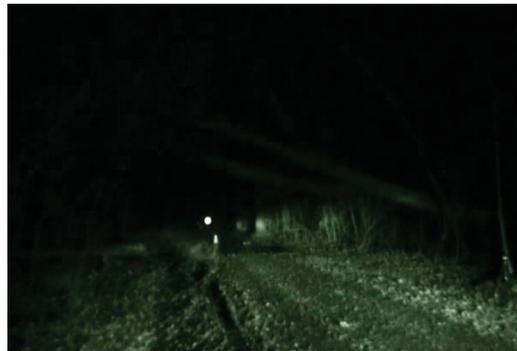
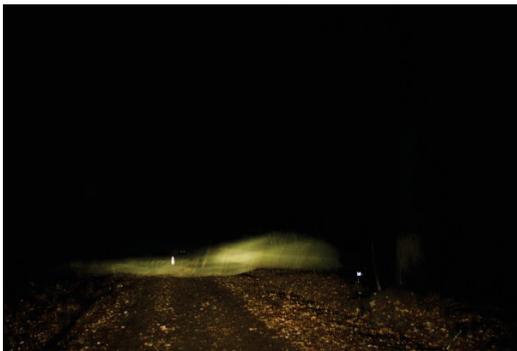
Abb. 3 Kollision
