S+B Aktuell - Februar 2020

Beispiele zum
Fachgebiet
Kraftfahrzeugelektrik
und -elektronik

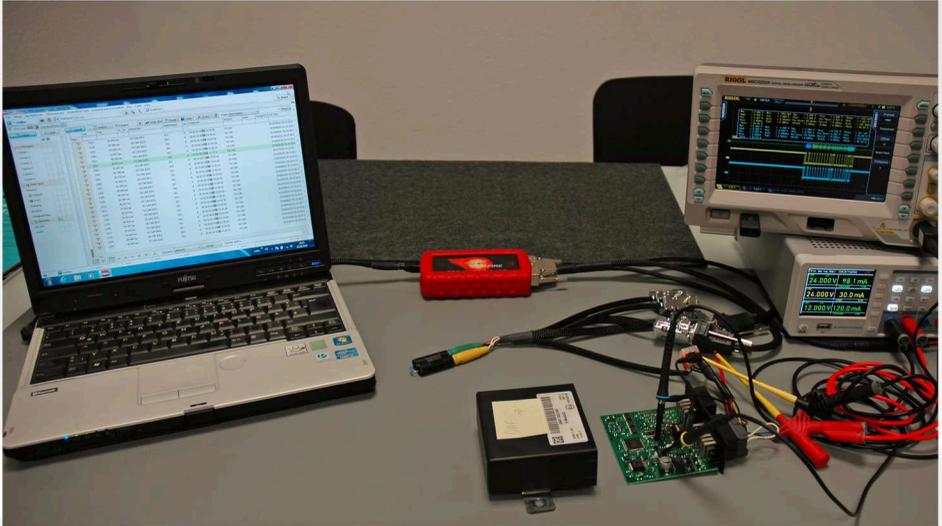
Elektrische Fehler: Blitzeinschlag oder nicht fachgerechte Reparaturmaßnahmen?

- » Nach einer technischen Panne entstand ein Rechtsstreit darüber, ob die in der Werkstatt ausgetauschten Steuergeräte defekt sind und welche Fehlerursache ggfs. vorliegt.
- » Im Vergleich mit Steuergeräten aus anderen baugleichen Fahrzeugen wurden die Erkenntnisse anhand von Versuchen dokumentiert.

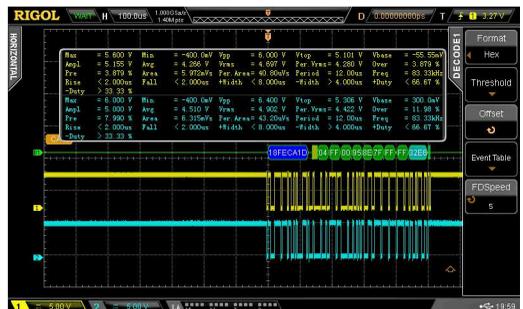
Analyse der Bauteiltemperaturen und der Datenübertragung

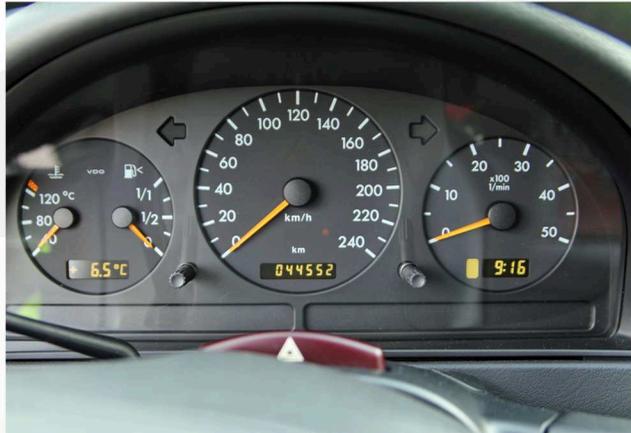
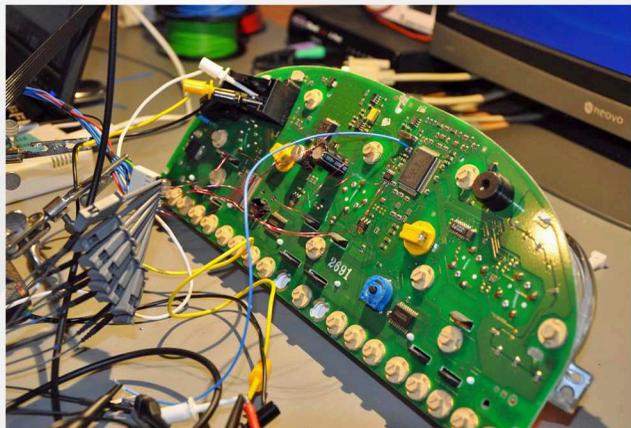
- » Nach einem Gebrauchtwagenkauf entstand ein Rechtsstreit um die Laufleistung des Fahrzeugs.
- » Die Aufgabenstellung für das Gutachten umfasste außerdem die Analyse von Schlüsselmanipulationen bzw. die Überwindung von Alarmanlagen.
- » Zur Beantwortung der Beweisfragen wurden Versuche mit baugleichen Tachometern durchgeführt und die Hintergründe demonstriert.

Manipulierte Anzeige der Laufleistung und Analyse der Speichertechnik des Kombiinstrumentes

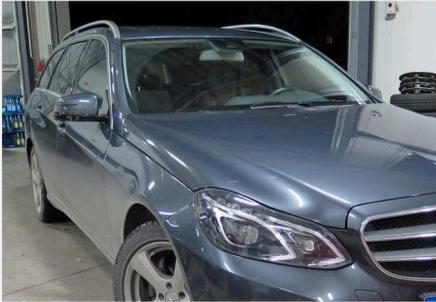
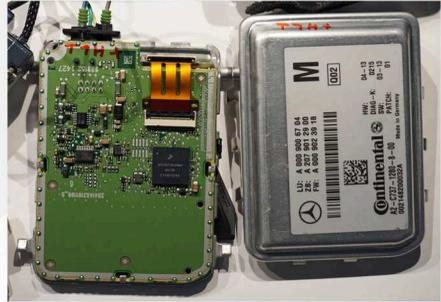
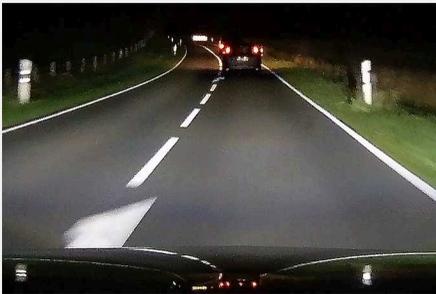
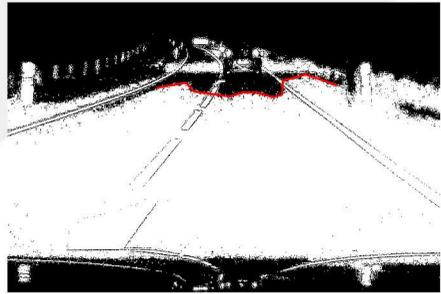
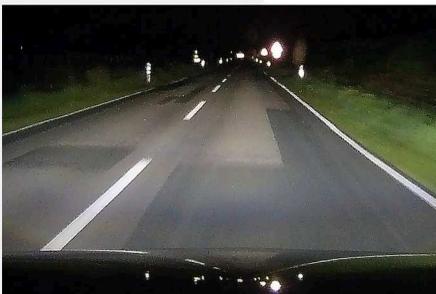
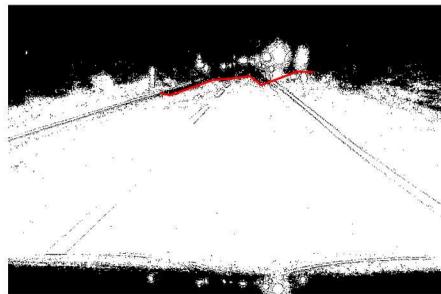
- » Gemäß Beweisbeschluss sollten mögliche Fehlfunktionen eines Assistenzsystems mit Frontkamera untersucht werden.
- » Das Gutachten umfasste die Analyse der Funktionsweise sowie die Darstellung von Fehlern und Ausfallszenarien.

Dokumentation der Reduzierung der Scheinwerferausleuchtung durch Aufschließen auf ein vorausfahrendes Fahrzeug (Sichteindruck - links, Falschfarbenbild - rechts). Durch die rote Linie wird die Veränderung des Lichtprofils angedeutet.

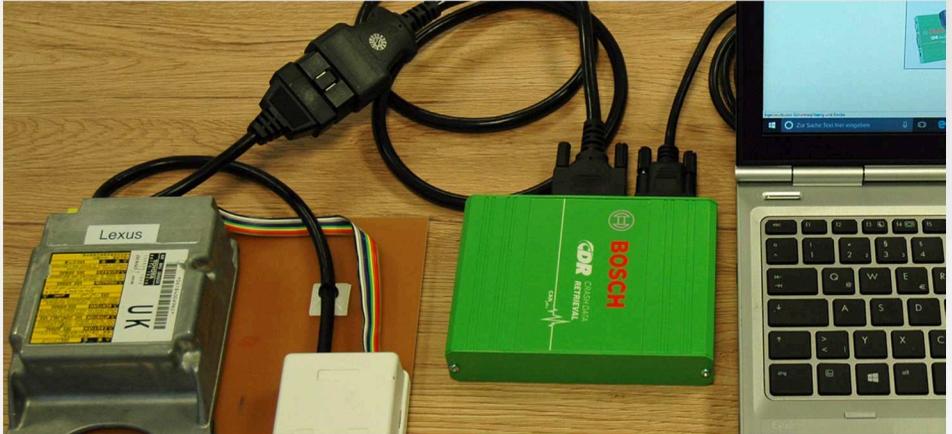
- » Für ein OLG konnte durch die Analyse der im Fallfahrzeug gespeicherten Daten ein gestellter Verkehrsunfall nachgewiesen werden.
- » Ein Pkw bog nicht, wie von den Beteiligten beschrieben, zum Kollisionszeitpunkt auf die Landstraße ein, sondern das Fahrzeug war dort abgestellt.
- » In den elektronischen Daten war dokumentiert, dass das Fahrzeug für mindestens 5 Sekunden stand und das Getriebe während der Zeit in Stellung „P“ arretiert war.

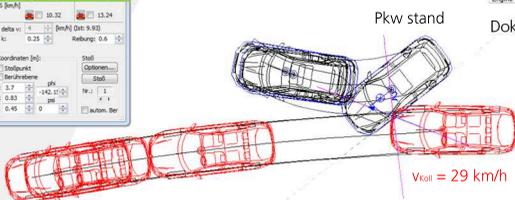
Dokumentation der ausgelesenen Daten

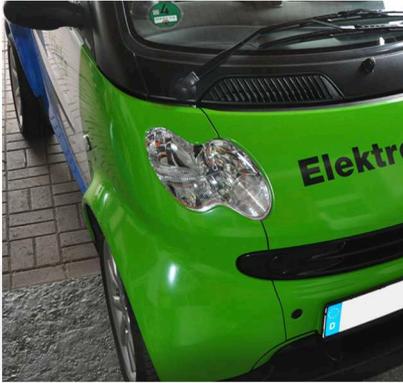
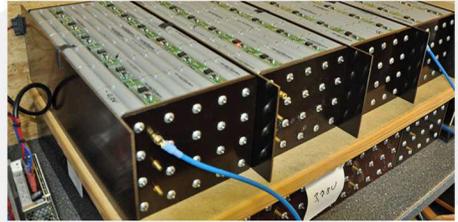
- » In einem Fall wurde durch ein Unternehmen eine Reihe von Smart-Fahrzeugen auf Elektroantrieb umgerüstet.
- » Es sollte geprüft werden, ob von dem Umbau ein besonderes Brandrisiko ausgeht.
- » Durch die gewählte technische Ausführung der Batterie sind die technischen Schutzmaßnahmen nicht ausreichend.

Batterie-Prototypen

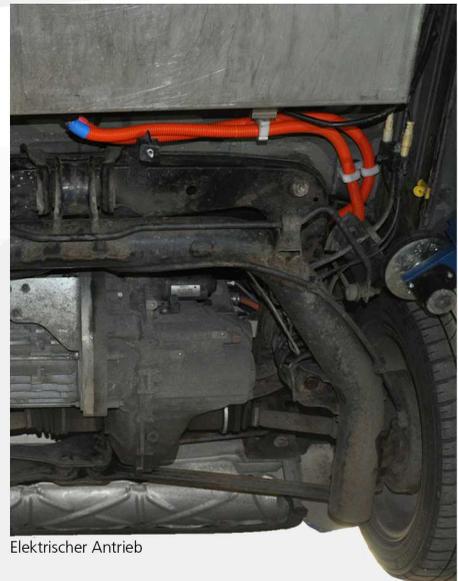
Elektrischer Antrieb

Untersuchung der verbauten Steuerung
