## Verkehrsunfall und Fahrzeugtechnik

# Vergleich der Insassenbelastung beim Frontalaufprall mit unterschiedlichem Grad der Gurtnutzung

Von Annika Kortmann \*

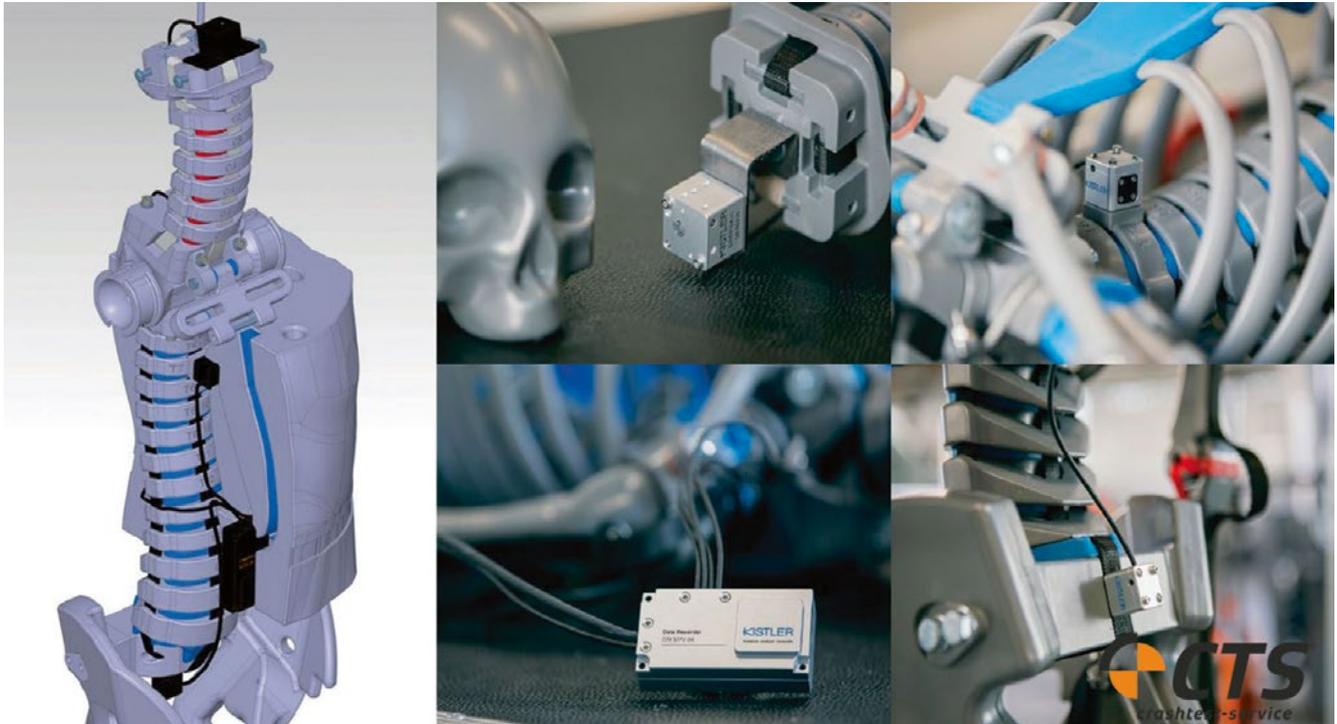
**BILD 1:** Positionierung der dreiaxialen Beschleunigungssensoren im PRIMUS

der Unfallrekonstruktion eingesetzt werden, die neben ihrer menschenähnlichen Physiognomie und dem vergleichbaren Bewegungsverhalten auch mit Messtechnik ausgerüstet werden können. Die Beschleunigungsaufnahme erfolgt mit dreiaxialen Sensoren im Kopf, der Brust und der Hüfte mit einer Aufzeichnungsrate von 20.000 Hz, **BILD 1**. Der Abgleich zur Zellenbeschleunigung der Fahrgastzelle erfolgt über einen eigenen Sensor, dessen Werte mit denen der Sensoren im Dummy synchron aufgezeichnet werden.

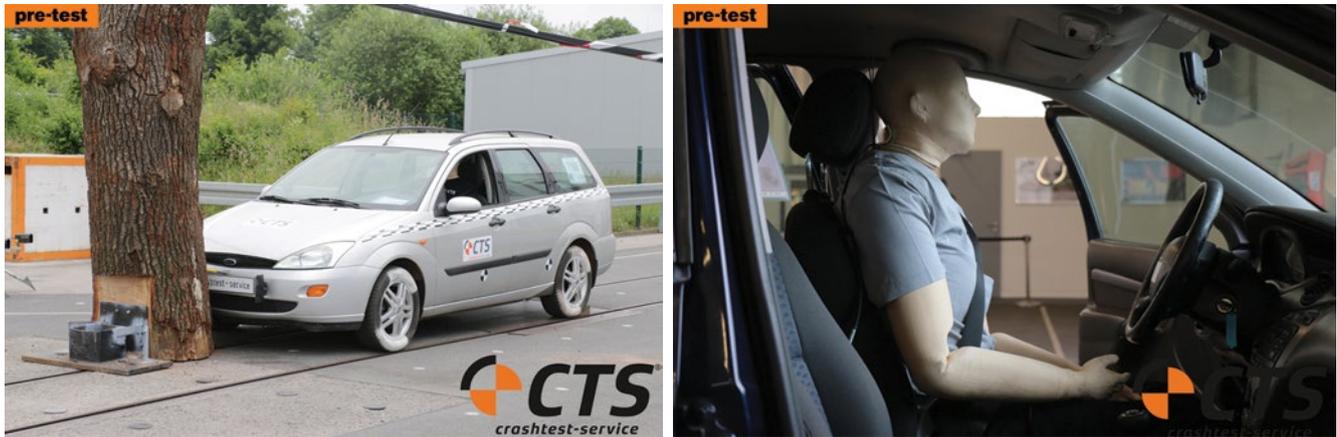
**BILD 2:** Anstoßkonfiguration der Versuchsreihe beim frontalen Baumanprall mit 40% Überdeckung (links) und verwendetem PRIMUS-Dummy im Fahrzeug (rechts)

Es wurden drei Versuche durchgeführt, bei denen ein Ford Focus mit einer Geschwindigkeit von rund 50 km/h mit 40 % Überdeckung frontal gegen einen Baum gefahren wurde. Die Anstoßkonfiguration ist in **BILD 2** zu sehen. Auf dem Fahrersitz befand sich in allen drei Versuchen ein instrumentierter PRIMUS zur Bestimmung der Kopf-, Brust- und Hüftbeschleunigung im Kollisionsverlauf. Die Beschleunigung der Fahrgastzelle wurde mit einem zusätzlichen Sensor zwischen den Frontsitzen in der Mittelkonsole auf Höhe des Schwerpunkts aufgenommen und mit den Messdaten des Dummies korreliert.

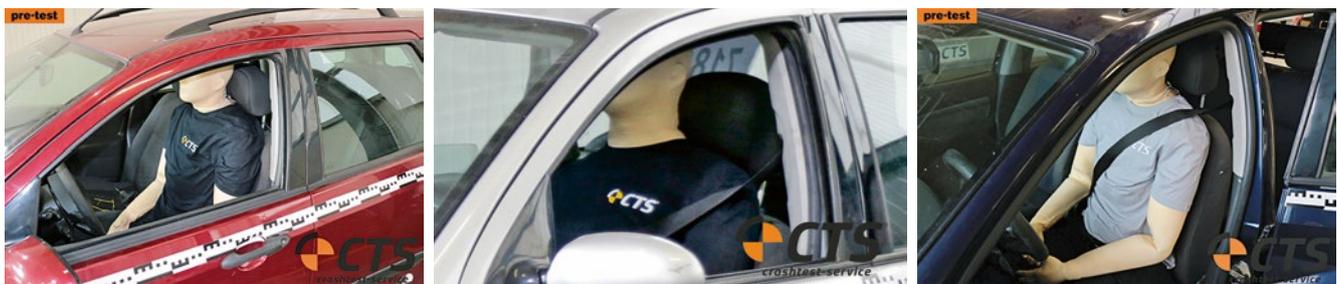
**BILD 3:** Grad der Gurtnutzung bei den Versuchen: nicht angegurtet (links), Brustgurt neben der linken Schulter verlaufend (Mitte) und ordnungsgemäß angegurtet (rechts)

Bei den Versuchen wurde nur der Grad der Gurtnutzung des Dummies variiert. Alle anderen Parameter blieben gleich. Die Unterschiede in der Gurtnutzung des Dummies sind in **BILD 3** dargestellt: nicht angegurtet,

Gurt neben der linken Schulter verlaufend und ordnungsgemäß angegurtet. Mit dem Fall des neben der Schulter verlaufenden Gurts sollte untersucht werden, inwieweit sich eine „schlechte“ beziehungsweise nicht ordnungsgemäße Gurtnutzung auf die Insassenbelastung auswirkt.

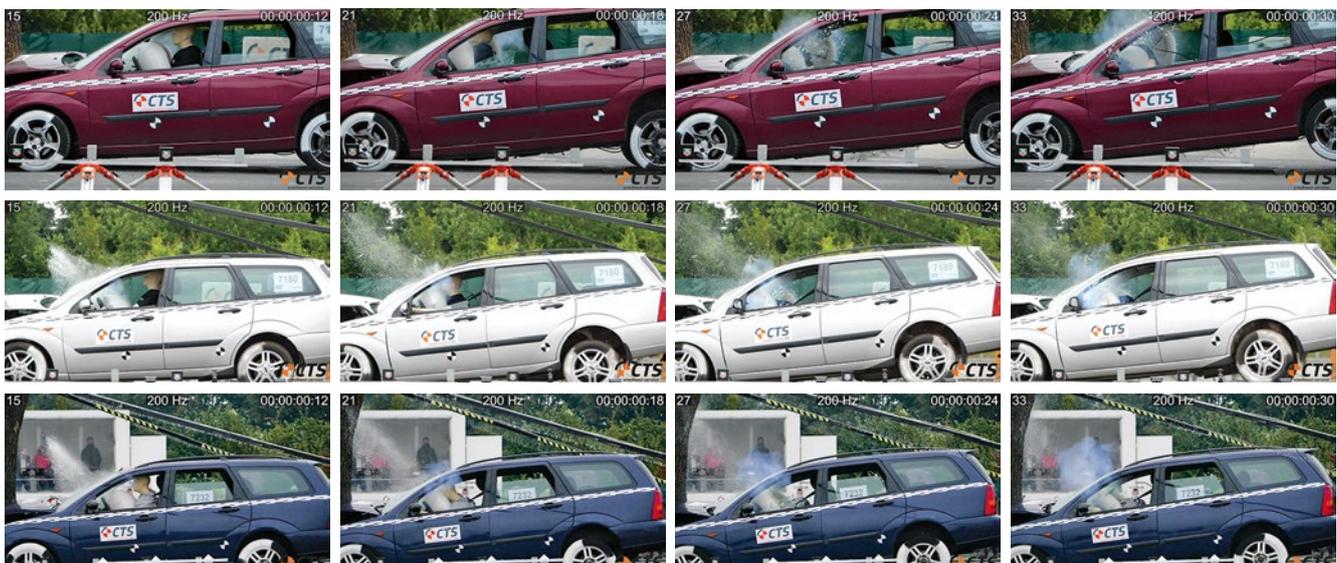
**BILD 4:** Bewegungsablauf mit nicht angegurtetem (oben), schlecht angegurtetem (Mitte) und ordnungsgemäß angegurtetem PRIMUS (unten)

Das **BILD 4** zeigt die Bewegungsabläufe der Dummies bei der Kollision zu gleichen Zeitpunkten in einer Seitenansicht. Im roten Fahrzeug ist der Dummy nicht angegurtet, im silbernen Fahrzeug verläuft der Gurt neben der Schulter (im Weiteren als „schlecht angegurtet“ bezeichnet) und im blauen Fahrzeug wurde der Gurt ordnungsgemäß genutzt (im Weiteren als „gut angegurtet“ bezeichnet).

Ein deutlicher Unterschied in der Insassenbewegung ist im Fall eines nicht angegurteten Dummies (rotes Fahrzeug) zu erkennen. Der Dummy prallt ungebremst mit der Brust gegen das Lenkrad und stößt mit dem Kopf gegen die Dachkante und die Scheibe.

Die Bewegungsabläufe des schlecht und des gut angegurten Dummies (silbernes und blaues Fahrzeug) sind optisch kaum voneinander zu unterscheiden. Der Oberkörper des Insassen wird augenscheinlich durch den Gurt zurückgehalten. Durch die Arretierung der Hüfte des Dummies mithilfe des Beckengurts kommt es zu einer Rotation des Oberkörpers nach vorne und unten, sodass der Dummy mit dem Kopf in den sich öffnenden Airbag stößt.

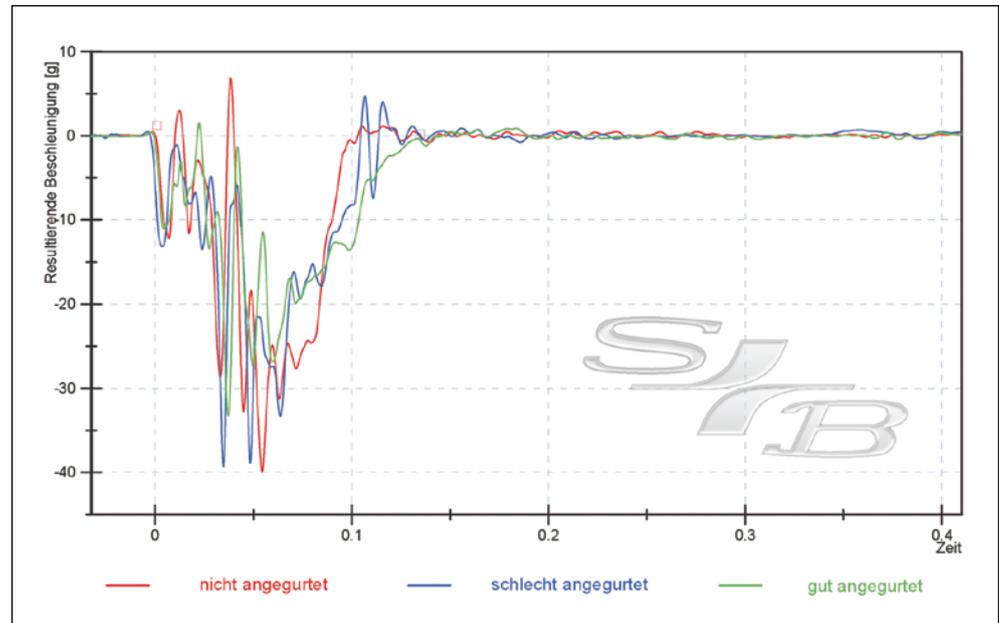
**BILD 5:** Beschleunigungsverläufe der Fahrgastzelle der Crashfahrzeuge in x-Richtung  
**FIGURE 5:** Acceleration curves of the passenger cell of the crash vehicles in the x direction

Dass die einzelnen Crashversuche direkt miteinander vergleichbar sind, zeigt die Gegenüberstellung des Beschleunigungsverlaufs der Fahrgastzelle in x-Richtung für alle drei Versuche im Diagramm, **BILD 5**. Für die Fahrgastzelle ergibt sich für alle drei Versuche eine kollisionsbedingte Geschwindigkeitsänderung von rund 55 km/h. Auch

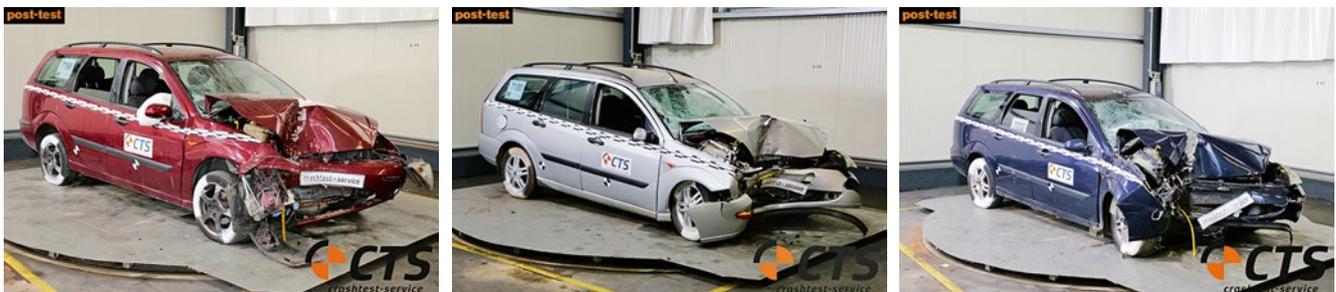
**BILD 6:** Gegenüberstellung der Fahrzeugbeschädigungen aus der Versuchsreihe  
**FIGURE 6:** Comparison of the vehicle damage from the test series

die Fahrzeugbeschädigungen stimmen optisch überein, **BILD 6**.

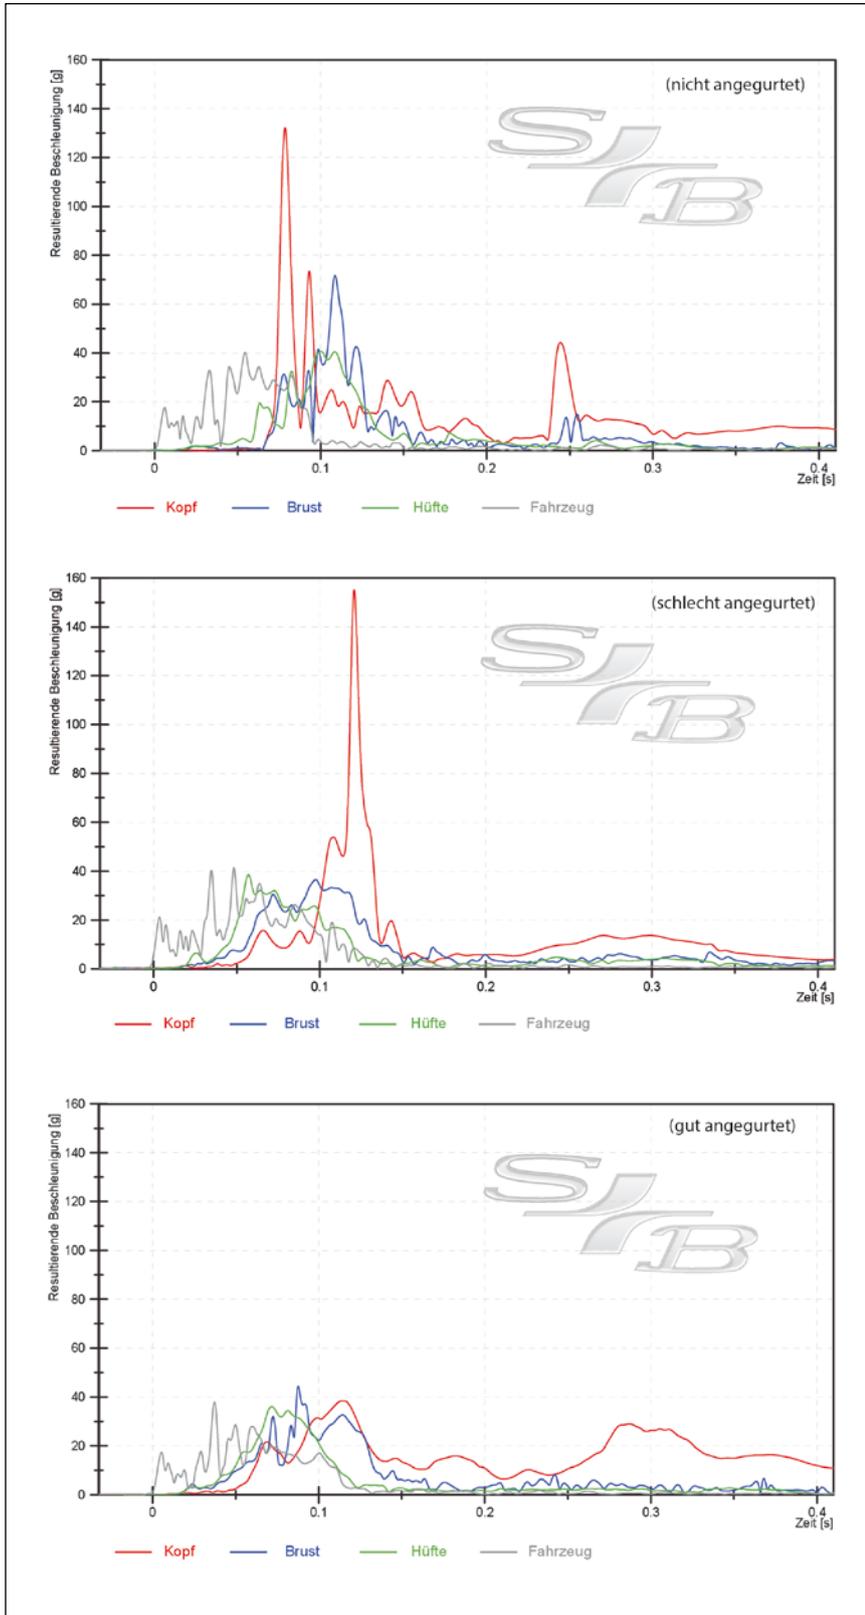
**BILD 7:** Gegenüberstellung der resultierenden Beschleunigungen des Kopfs (rot), der Brust (blau), der Hüfte (grün) und der Fahrgastzelle (grau) für den unterschiedlichen Grad der Gurtnutzung durch den Insassen

Da die Beschleunigungssensoren im Dummy und der Sensor der Fahrgastzelle über dieselbe Messeinheit erfasst werden, lassen sich die einzelnen Beschleunigungen zeitlich miteinander synchronisieren. Die resultierenden Beschleunigungsverläufe in den drei Versuchen sind in **BILD 7** einander gegenübergestellt worden. Dargestellt ist die Fahrgastzellenbeschleunigung (grau) im Verhältnis zur Kopf-

Brust- (blau) und Hüftbeschleunigung (grün). Die Beschleunigung ist in g angegeben ( $g=9,81 \text{ m/s}^2$ ).

Aus der Gegenüberstellung wird sofort ersichtlich, dass es bei einem nicht und einem schlecht angegurten Insassen zu hohen Kopfbeschleunigungen (besser ausgedrückt zu hohen Verzögerungen) kommt (roter Graph), die im Fall eines ordnungsgemäß angegurten Insassen nicht auftreten. Die Verzögerung des Insassen tritt zeitverzögert gegenüber der Verzögerung der Fahrgastzelle auf. Da der Insasse nur über den Gurt mit dem Fahrzeug verbunden ist. Die etwa 0,02 s später beginnende Verzögerung des Insassen im Falle eines angegurten Insassen kann durch die Gurtlose erklärt werden. Je geringer die Gurtlose ausfällt, desto früher nimmt der Insasse an der

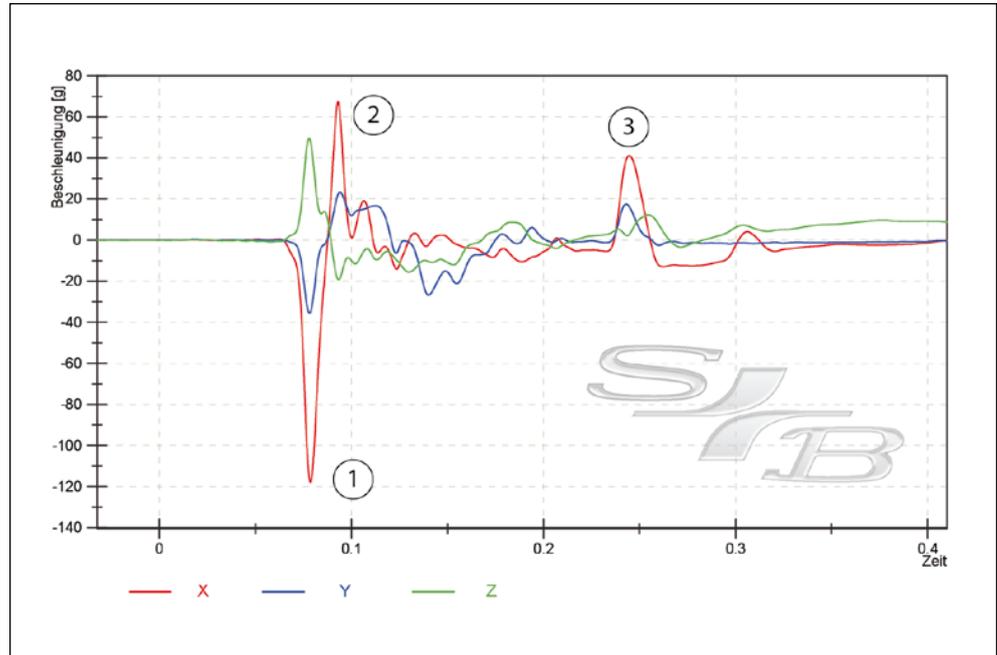
**BILD 8:** Kopfbeschleunigung des nicht angegurten Insassen in x-, y- und z-Richtung  
**FIGURE 8:** Head acceleration of the unbelted occupant in x, y and z directions

In **BILD 8** ist der Beschleunigungsverlauf des Kopfes des nicht angegurten Insassen in x-, y- und z-Richtung graphisch gegen die Zeit aufgetragen worden. In x-Richtung (roter Graph) lassen sich drei markante Peaks identifizieren, die durchnummeriert wurden. Anhand des zeitlichen Verlaufs konnten die Peaks der Bewegung des Insassen zugeordnet werden, **BILD 9**. Der erste Peak entsteht durch den Anprall des Insassen mit der Stirn an die Dachkante. In einer Anstoßzeit von 0,023 s lässt sich aus dem Graphen eine mittlere Verzögerung von 46,36 g ( $454,79 \text{ m/s}^2$ ) ableiten. Die Integration der Beschleunigung über die extrem kurze Anstoßzeit führt zu einer kollisionsbedingten Geschwindigkeitsänderung des Kopfes von 36 km/h. Alle weiteren Messwerte zu den Kollisionsdauern  $t$ , maximalen sowie mittleren Beschleunigungen ( $a_{max}$  beziehungsweise  $a_{mittel}$ ) und der kollisionsbedingten Geschwindigkeitsänderung  $\Delta v$  sind in der **TABELLE** zur Übersicht zusammengefasst.

Nachfolgend kommt es zum Abknicken des Kopfes nach hinten, sodass der Insasse mit dem Gesicht gegen die Frontscheibe prallt (zweiter Peak). In dieser Phase tritt während einer Kol-

lisionsdauer von ebenfalls 0,23 s eine mittlere Beschleunigung von 23,14 g ( $227,00 \text{ m/s}^2$ ) auf, entsprechend einer kollisionsbedingten Geschwindigkeitsänderung von 18,72 km/h.

Nach dem Scheibenkontakt prallt der Insasse wieder zurück in den Fahrzeuginnenraum und stößt bei rund 0,25 s nach Kollisionsbeginn mit dem Kopf von unten gegen den Dachhimmel (dritter Peak).

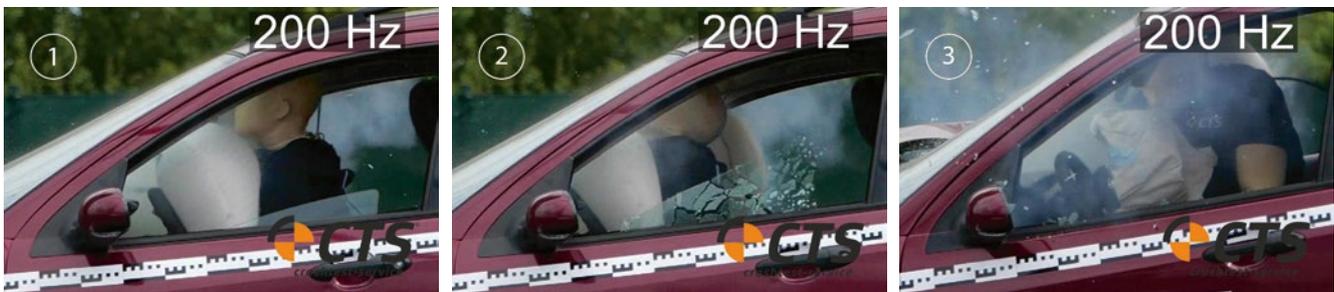
**BILD 9:** Mehrfacher Kopfanprall des nicht angegurten Insassen an die Dachkante (1), die Scheibe (2) und den Dachhimmel (3)  
**FIGURE 9:** Multiple head impacts of the unbelted occupant against the roof edge (1), the windscreen (2) and the roof lining (3)

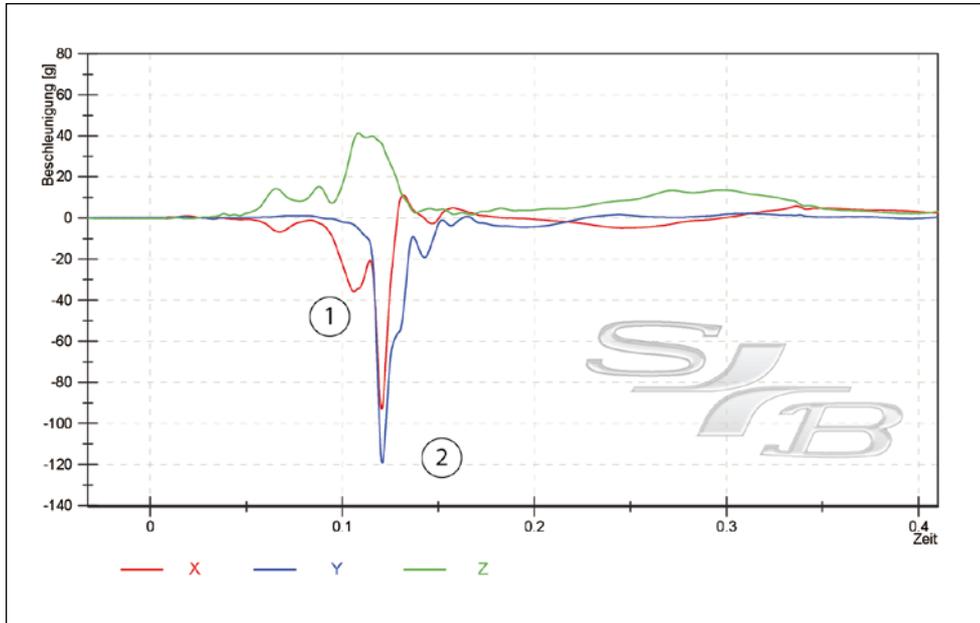
**BILD 10:** Kopfbeschleunigung des schlecht angegurten Insassen in x-, y- und z-Richtung  
**FIGURE 10:** Head acceleration of the poorly belted occupant in x, y and z direction

Eine vergleichbare Auswertung der Zuteilung der Beschleunigungsspitzen zur Insassenbewegung ist für den schlecht angegurten Insassen mit dem Diagramm in **BILD 10** und der da-

zugehörigen Insassenbewegung mit **BILD 11** dargestellt. Der erste Peak entsteht durch die Abbremsung der Kopfbewegung aufgrund des Airbags nach etwa 0,1 s. Weitere 0,02 s später wird der Kopf massiv verzögert. Es kommt zum Aufprall des Kopfs auf das Lenkrad, obwohl der Airbag gezündet wurde und der Insasse zumindest den Beckengurt vollständig und den Brustgurt teilweise nutzt. Die dabei im Mittel auftretenden Beschleunigungen stellen nur etwa ein Drittel der Beschleunigungen des nicht angegurten Insassen beim Kopfanprall an die Dachkante dar ( $14,27 \text{ g} / 139 \text{ m/s}^2$ ), siehe Bild 8.

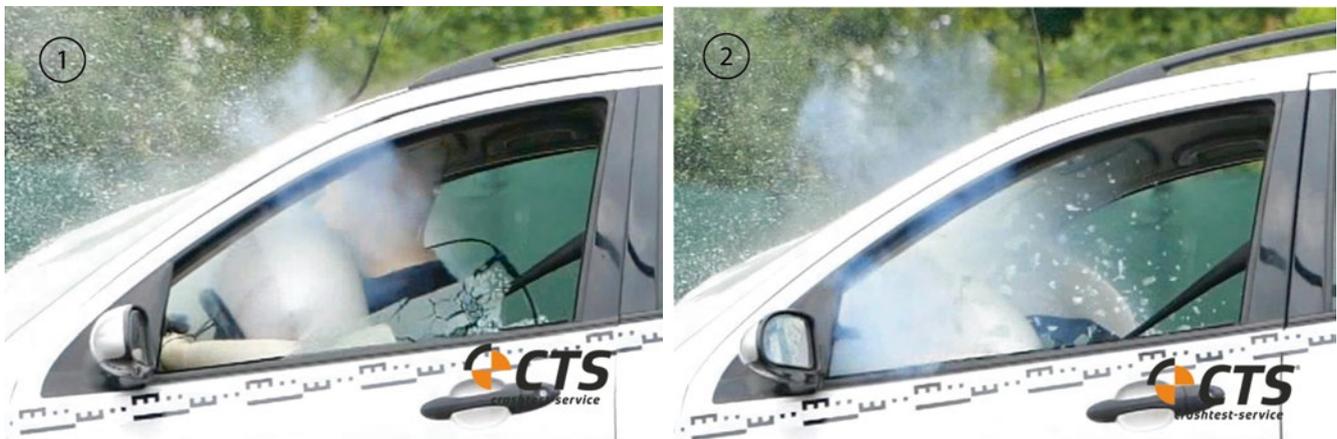
**BILD 11:** Kopfanprall des schlecht angegurten Insassen gegen den Airbag (1) und auf das Lenkrad (2)  
**FIGURE 11:** Head impact of the poorly belted occupant against the airbag (1) and the steering wheel (2)

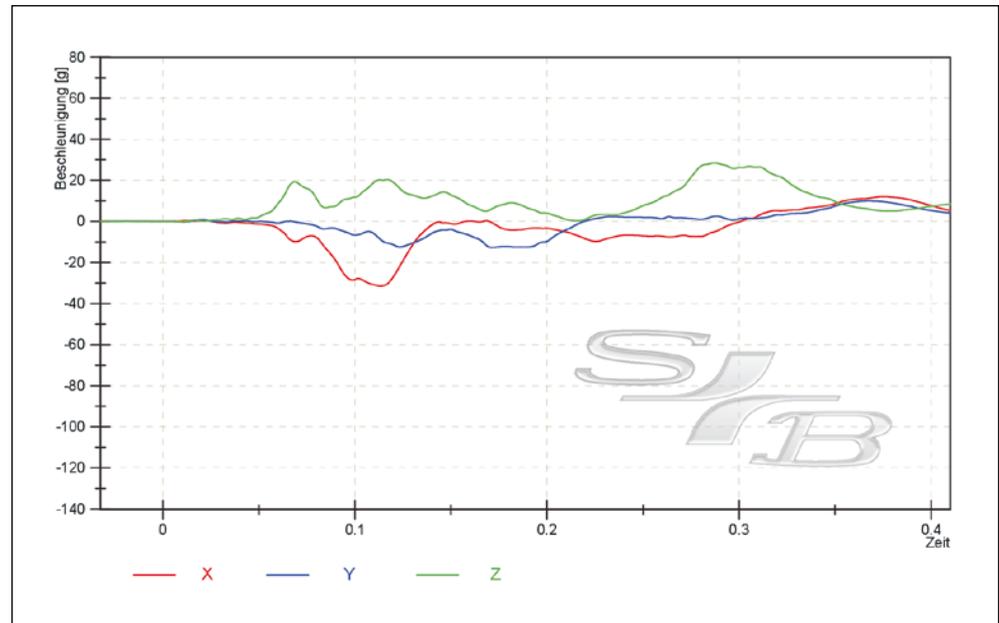
**BILD 12:** Kopfbeschleunigung des ordnungsgemäß angegurten Insassen in x-, y- und z-Richtung  
**FIGURE 12:** Head acceleration of the properly belted occupant in x, y and z direction

Stellt man den Beschleunigungsverlauf des Kopfs bei einem ordnungsgemäß angegurten Insassen dar (**BILD 12**), so ergeben sich keine kurzzeitigen starken Anstiege der Beschleunigung wie bei einem nicht angegurten oder schlecht angegurten Insassen. Vielmehr ist zu erkennen, dass der Kopf lediglich Verzögerungen von bis zu 32 g erfährt. Insgesamt wird der Kopf über eine verhältnismäßig lange Zeitdauer von 0,12 s verzögert. Die verlängerte Verzögerungszeit wird durch das Zusammenspiel des Airbags mit dem Brustgurt erreicht. Die kollisionsbedingte Geschwindigkeitsänderung

mit 50,15 km/h ist vergleichbar mit dem Kopfanprall auf das Lenkrad im schlecht angegurten Fall. Allerdings ergibt sich durch die längere Einwirkdauer eine geringere mittlere Verzögerung von 11,87 g (116,44 m/s<sup>2</sup>).

Das Diagramm in Bild 12 hat gezeigt, dass trotz Frontalkollision auch Verzögerungen in y- und z-Richtung auf

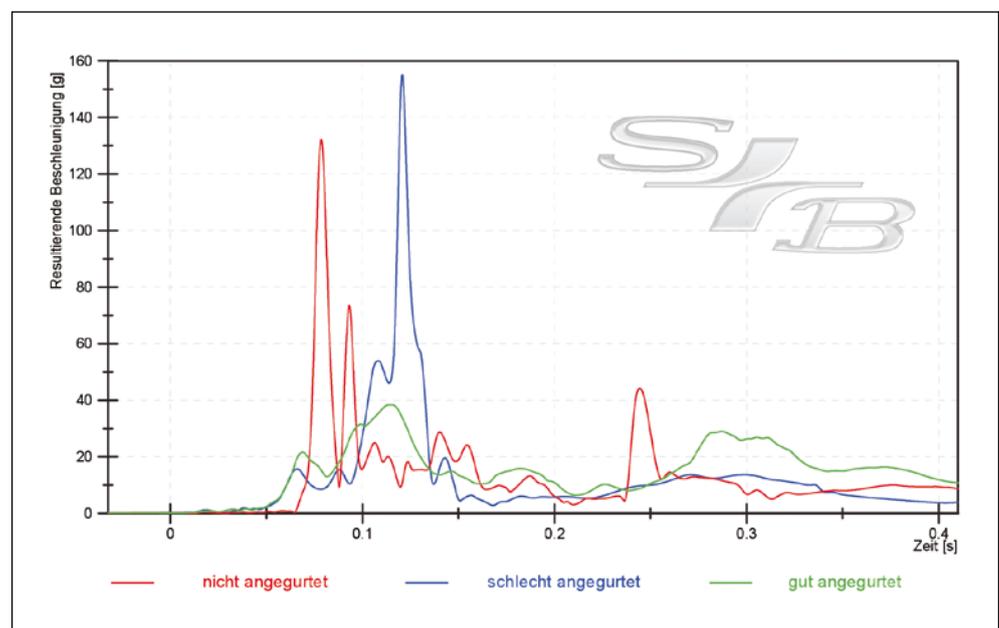
**BILD 13:** Gegenüberstellung der resultierenden Kopfbeschleunigung in Abhängigkeit vom Grad der Gurtnutzung  
**FIGURE 13:** Comparison of the resulting head acceleration as a function of the degree of seat belt use

Die Gegenüberstellung der resultierenden Beschleunigungen des Kopfs in Abhängigkeit von der Gurtnutzung zeigt **BILD 13**. Der Airbag allein reicht nicht aus, um den Kopf „sanft“ abzubremsen.

Wird der Oberkörper nicht zusätzlich durch den Brustgurt ausreichend zurückgehalten, schlägt der Kopf trotz des gezündeten Airbags auf das Lenkrad auf.

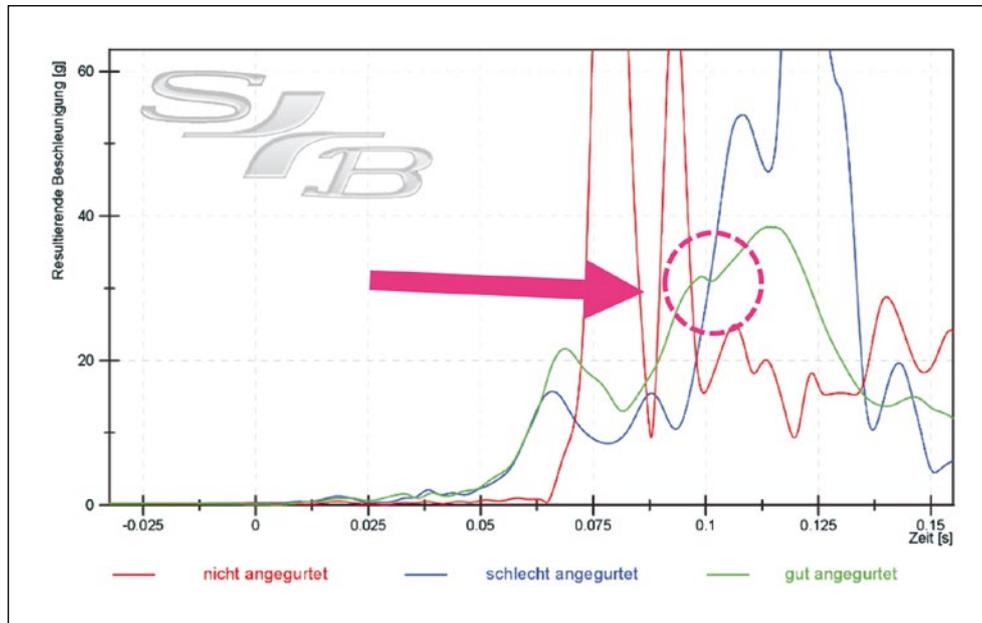
BILD 14: Vergrößerter Ausschnitt aus Bild 13

In **BILD 14** ist der Wertebereich für die Beschleunigung von Kollisionsbeginn bis 0,2 s vergrößert dargestellt. Der Beschleunigungsverlauf des Kopfs für einen schlecht (blau) und einen gut (grün) angegurten Insassen verläuft bis 0,1 s nach der Kollision in guter Näherung

gleich. Danach rutscht der Brustgurt des schlecht angegurten Insassen weiter von dessen linker Schulter ab, sodass der Gurt den Oberkörper nicht mehr ausreichend zurückhält (magenta gekennzeichnet). Während der Kopf des gut angegurten Dummies nur noch geringfügig stärker verzögert wird, kollabiert der Airbag im Fall eines schlecht angegurten Dummies, da der Airbag den Kopf und die Brust nicht gleichzei-

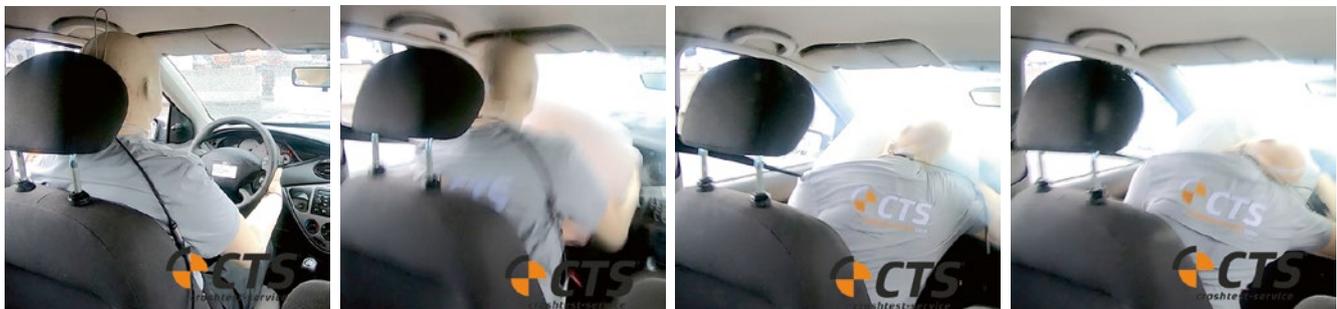
BILD 15: Erhebliche Kopfverdrrehung beim Eintauchen in den Airbag (gut angegurter Insasse)

den Insassen wirken, die teilweise vergleichbar groß sein können. Die Erklärung ergibt sich aus der Kopfbewegung des Insassen, die im korrekt angegurten Fall mit einer Onboard-Kamera aufgenommen wurde, BILD 15.

Beim Eintauchen des Kopfs in den Airbag kommt es zu einer erheblichen Rotation des Kopfs. Auf den Einzelbildern ist zu erkennen, dass die linke Schulter des Insassen durch den über der Schulter verlaufenden Gurt zurückgehalten wird. Die rechte Schulter schwingt nach vorne, wodurch es unter anderem zu einer Rotation im Oberkörper kommt. Der Kopf folgt dieser Rotationsbewegung, sodass der Kopf nicht mehr ausschließlich frontal durch den Airbag verzögert wird, sondern auch die rechte Seite.

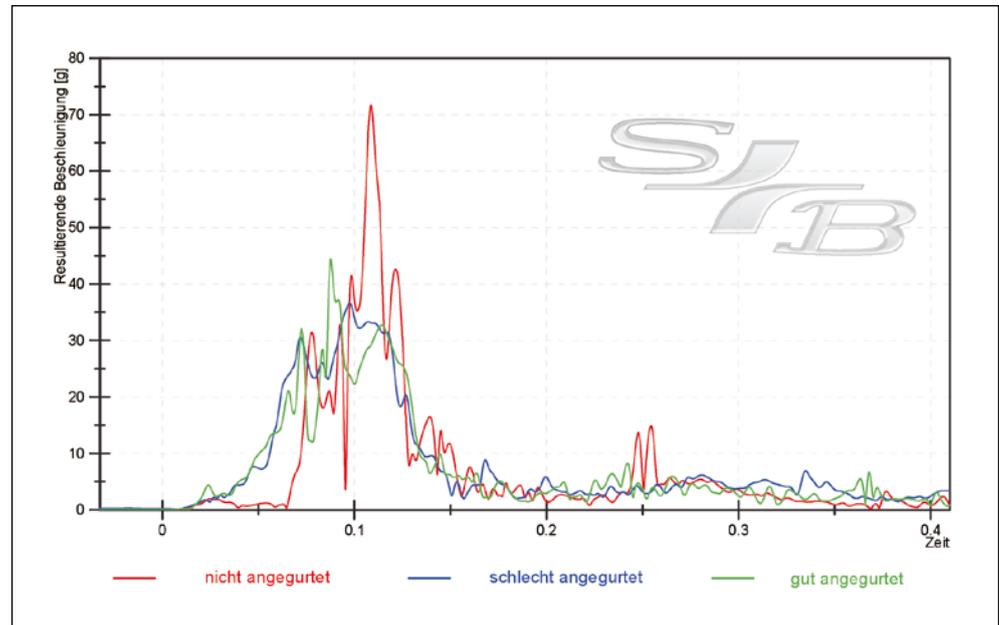
**BILD 16:** Gegenüberstellung der resultierenden Brustbeschleunigung in Abhängigkeit vom Grad der Gurtnutzung

Mit dem Diagramm in BILD 16 ist der resultierende Beschleunigungsverlauf der Brust in Abhängigkeit von der Gurtnutzung aufgetragen worden. Der Beschleunigungsverlauf beim schlecht angegurten Dummy (blau) gegenüber dem gut angegurten Dummy (grün) unterscheidet sich kaum. Der Insasse wird im Wesentlichen durch den Beckengurt gehalten und kann mit dem Brustgurt, das Lenkrad nicht erreichen. Es treten maximale Verzögerungen im Bereich von 35 bis 44g auf. Bei einer Einwirkdauer von 0,14 beziehungsweise 0,17s ergibt sich bei einer mittleren Beschleunigung von 15,50 beziehungsweise 13,74g eine kollisionsbedingte

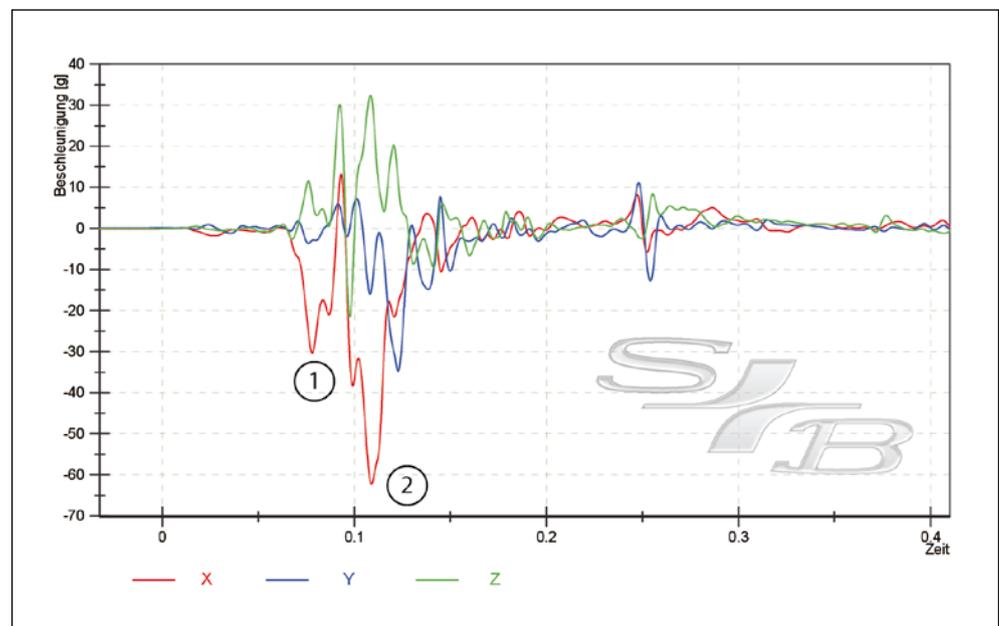
**BILD 17:** Brustbeschleunigung des nicht angegurteten Insassen in x-, y- und z-Richtung

Im nicht angegurteten Fall bewegt sich der Insasse frei im Fahrzeug nach vorn. Daher setzt die Verzögerung des Oberkörpers deutlich zeitversetzt im Vergleich zum angegurteten Insassen ein. In **BILD 17** ist der Beschleunigungsverlauf der Brust des nicht angegurteten Insassen in die einzelnen Raumrichtungen zerlegt. In x-Richtung (roter Graph) ergeben sich

zwei charakteristische Verzögerungspeaks. Der erste Peak lässt sich dem Anprall an den Airbag zuordnen, **BILD 18**. Kurze Zeit später kollabiert der Airbag und die Brust prallt gegen das Lenkrad (zweiter Peak). Beim Anprall an das Lenkrad erfährt der Insasse eine resultierende kollisionsbedingte Geschwindigkeitsänderung von 76,74 km/h, Bild 16. Die Geschwindigkeitsänderung ist somit vergleichbar zur Geschwindigkeitsände-

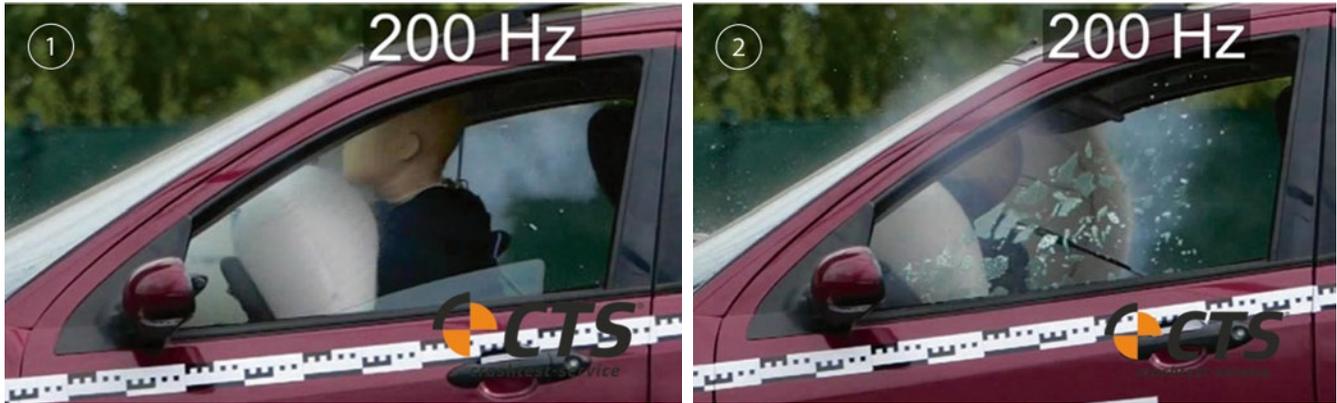
**BILD 18:** Brustanprall des nicht angegurten Insassen gegen den Airbag (1) und auf das Lenkrad (2)  
**FIGURE 18:** Chest impact of the unbelted occupant against the airbag (1) and on the steering wheel (2)

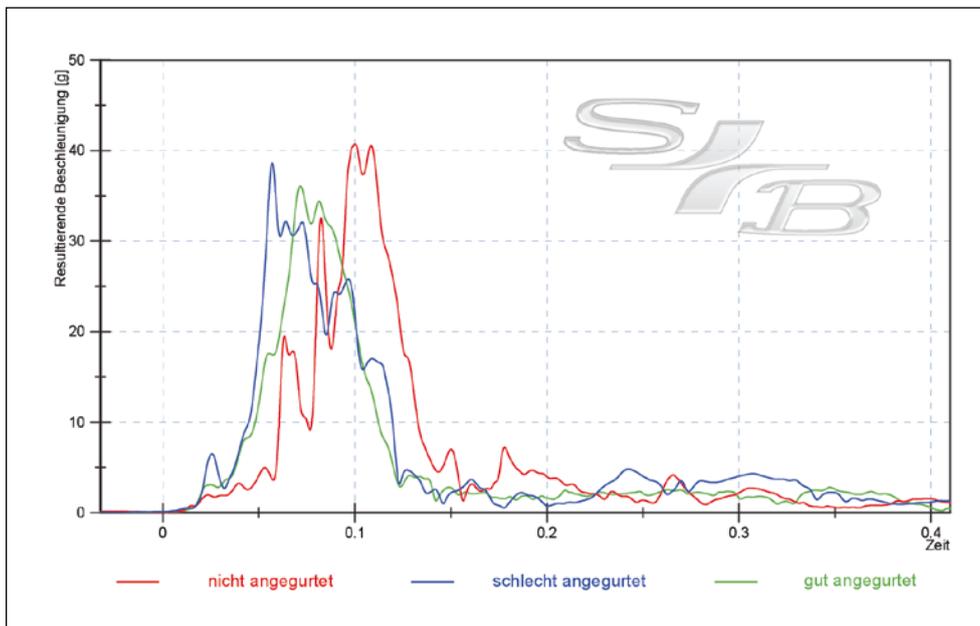
**BILD 19:** Gegenüberstellung der resultierenden Hüftbeschleunigung in Abhängigkeit vom Grad der Gurtnutzung  
**FIGURE 19:** Comparison of the resulting hip acceleration as a function of the degree of seat belt use

Dummys in Abhängigkeit von der Position des Brustgurtes vor (BILD 19 blauer/grüner Graph), da beide Dummys gleichermaßen mit dem Beckengurt gesichert sind. Mit 71,34 beziehungsweise 65,90 km/h liegt die resultierende kollisionsbedingte Geschwindigkeitsänderung der Hüfte im Bereich der resultierenden kollisionsbedingten Geschwindigkeitsänderung der Fahrgastzelle (78,75 beziehungsweise 63,75 km/h), da die Hüfte über den Beckengurt, bis auf eine geringe Gurtlose, direkt mit dem Fahrzeug verbunden ist.

Hüfte nicht direkt über den Beckengurt abgebremst wird, sondern durch den Aufprall der Brust auf den Airbag und anschließend auf das Lenkrad die Verzögerung erfolgt. Da der Dummy im nicht angegurten Fall nicht direkt mit der Hüfte gegen das Fahrzeug prallt, liegt auch hier nur eine resultierende kollisionsbedingte Geschwindigkeitsänderung der Hüfte von 36,38 km/h vor.

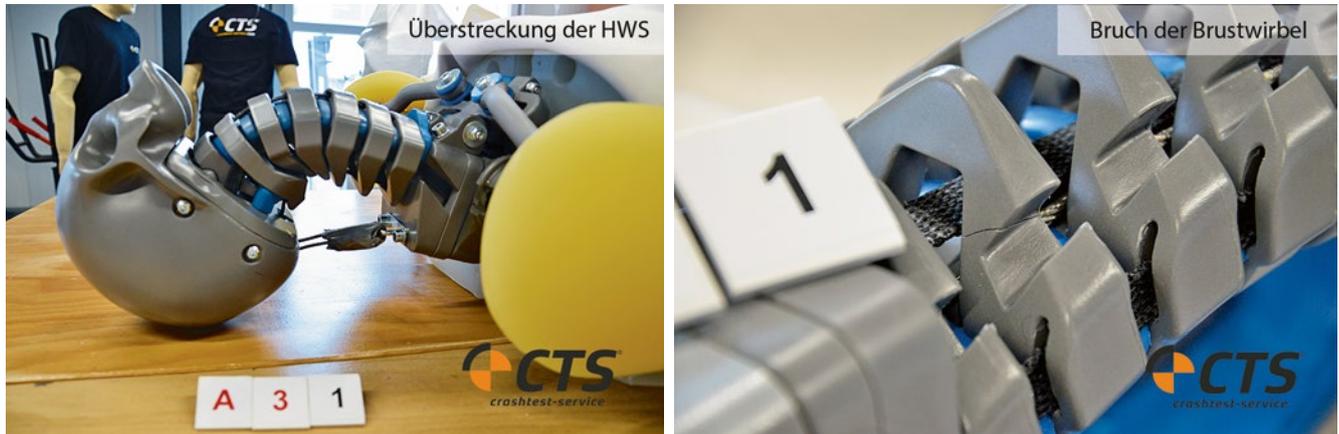
BILD 20: Verletzungen des nicht angegurten PRIMUS  
 FIGURE 20: Injuries of the unbelted PRIMUS

Beim nicht angegurten Insassen konnte eine massive Überdehnung der Halswirbelsäule und der Bruch einiger Brustwirbel festgestellt werden, BILD 20. Die Überdehnung der Halswirbelsäule ergab sich schon aus den vorherigen Bewegungsabläufen (Bild 4 beziehungsweise Bild 9). Im Vergleich hierzu wies der schlecht angegurte Dummy zwei linksseitige Rippenbrüche, Ellbogengelenksverletzungen rechts und Bänderdehnungen in beiden Knien auf, BILD 21.

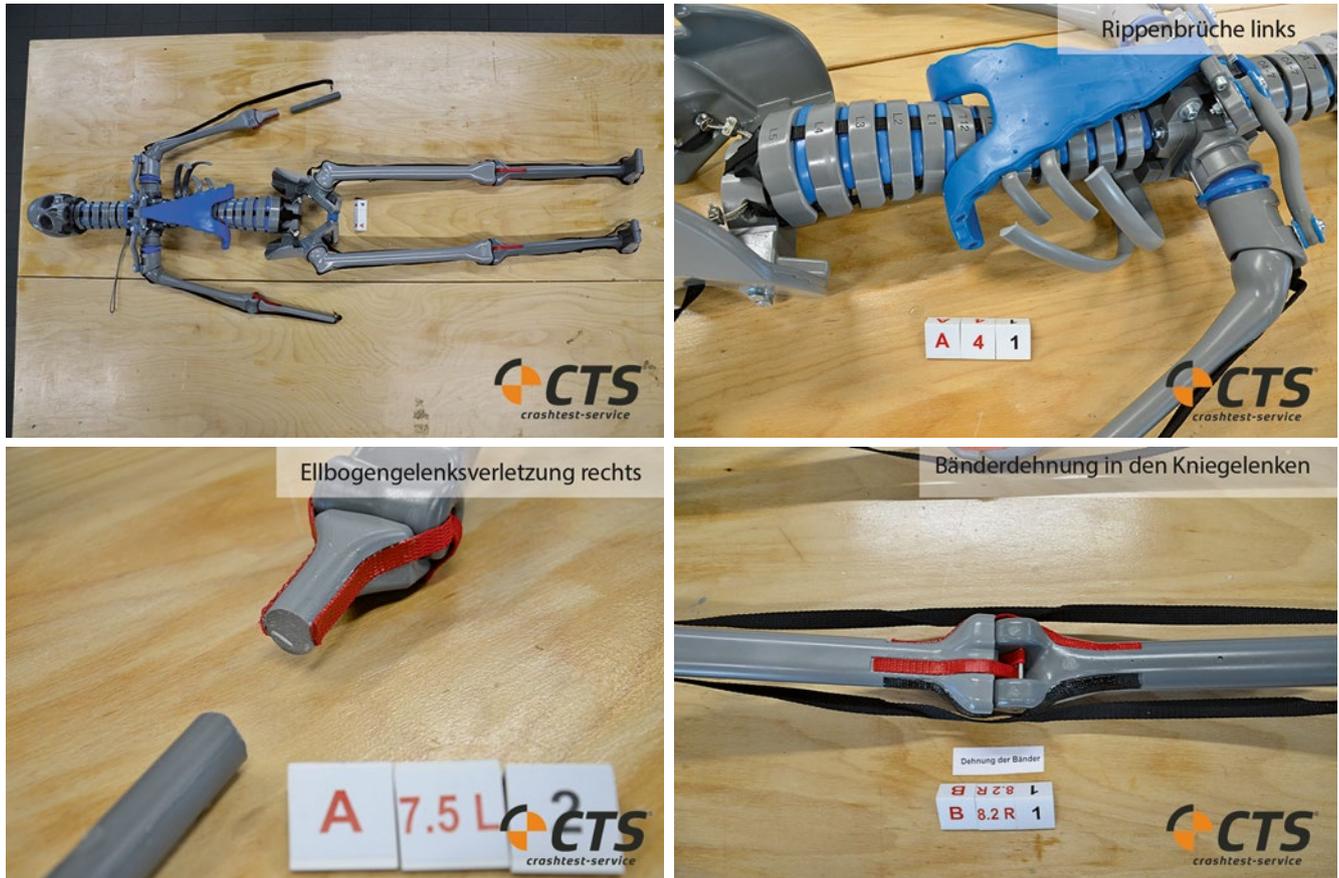
BILD 21: Verletzungen des schlecht angegurten PRIMUS  
 FIGURE 21: Injuries of the poorly belted PRIMUS

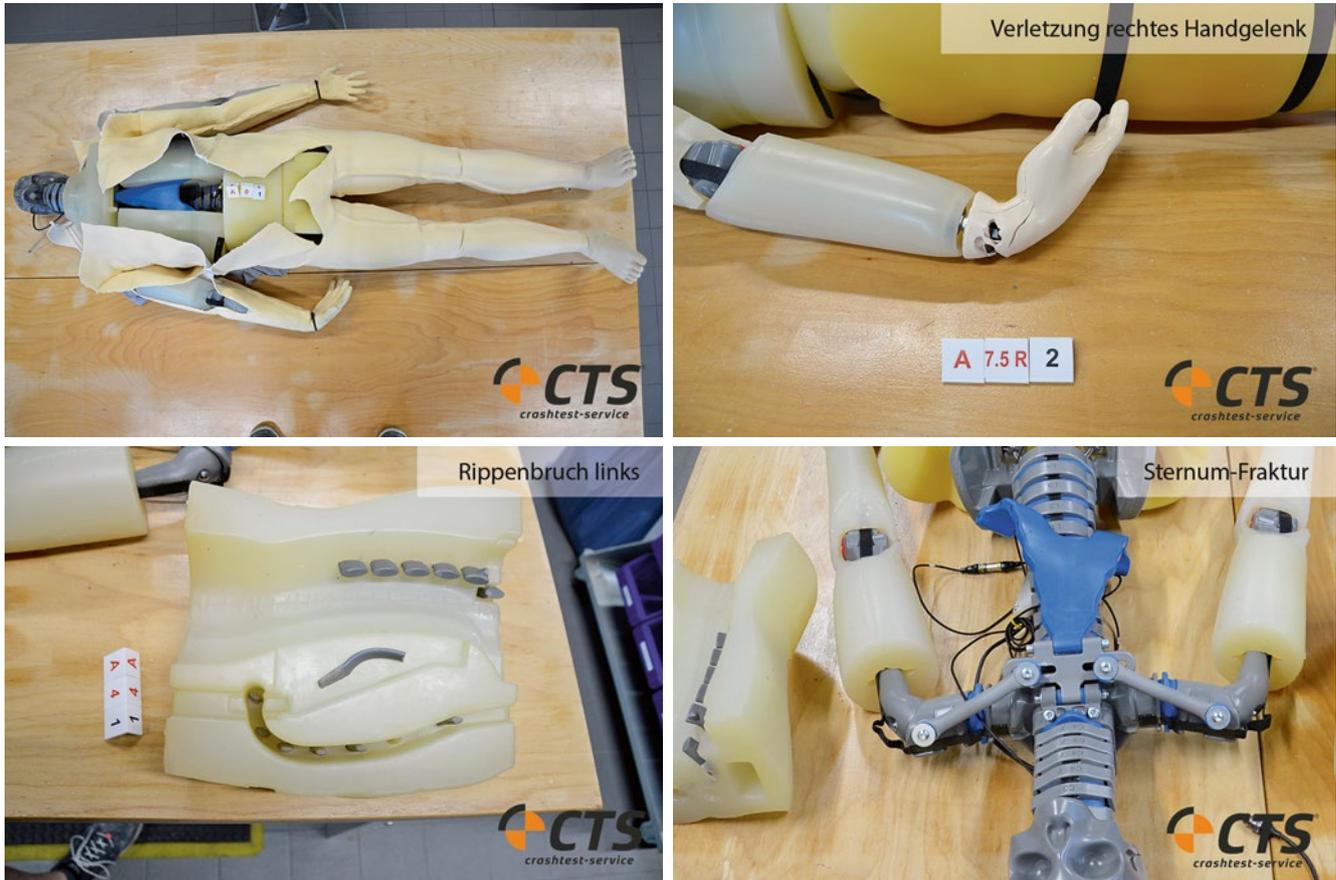
**BILD 22:** Verletzungen des ordnungsgemäß angegurten PRIMUS  
**FIGURE 22:** Injuries of the properly belted PRIMUS

der HWS kam. Die Verletzungen des ordnungsgemäß angegurten PRIMUS sind mit **BILD 22** dargestellt. Durch die Kollision kam es zu zwei gebrochenen Rippen auf der linken Seite und einer Sternum-Fraktur.
