Crashtests – Ein überlegenes Forschungsmittel zur Klärung von Schuld oder Unschuld

Von Manfred Becke*

Häufig müssen Unfallanalytiker die Frage beantworten, ob es sich bei einem Unfall tatsächlich um einen Unfall gehandelt hat oder ob ein Betrug dahinter steht. Die Klärung wird insbesondere dann gelingen, wenn auffällige Diskrepanzen vorhanden sind. Die Möglichkeit, diffizile Fälle mithilfe von Crashtests beweissicher zu beurteilen, soll im Folgenden anhand eines ungewöhnlichen Beispiels in einer Strafsache beschrieben werden, die im Ingenieurbüro Schimmelpfennig + Becke bearbeitet wurde.

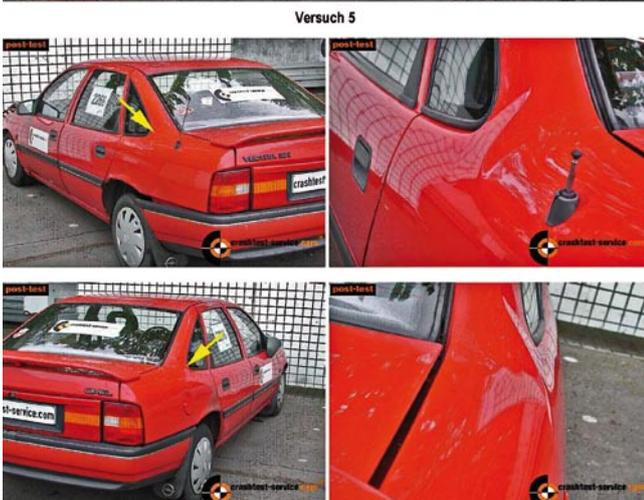
such Nr. 5 durchgeführt, bei dem ein Opel Vectra A hinten um 20 cm hochgehoben wurde, um dann mit einer elektrischen Ausklinkvorrichtung aus dieser Höhe auf zwei Betonklötze zu fallen, **BILD 5**. Dabei entstanden gravierende Schäden im Bereich der C-Säule im Übergang zum hinteren Kotflügel, und zwar auf beiden Seiten. Außerdem kam es zu Veränderungen des Türspalts hinter dem hinteren linken Seitenteil und den hinteren Türen. Jedoch wur-

BILD 5: Versuchsanordnung zum Versuch 5 nach Vorgabe der Verteidigung, um die Entstehung der Eindellung im Dach des Opel Vectra zu klären
