# VRR VerkehrsRechtsReport

### Crashversuche am Fahrwerk Wann entstehen Schäden an der Radaufhängung?

von Dipl.-Ing. Hans Otto Rausch, Oldenburg\*

*Dieser Beitrag beschäftigt sich mit dem Thema Achsfehlstellungen und -beschädigungen infolge eines Bordsteinanpralls.*

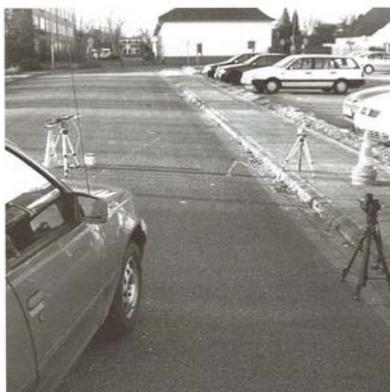
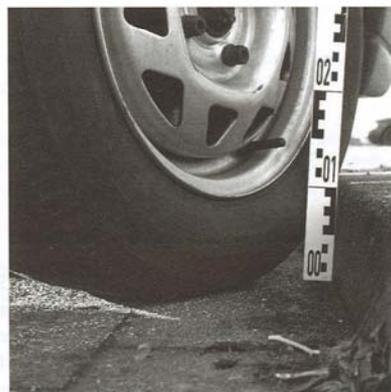
Die Geschwindigkeit wurde durch eine Lichtschranke gemessen und die Versuchsdurchführung durch Videoaufnahmen dokumentiert. Im Fahrzeug war ein Verzögerungsmessgerät installiert, das die Verzögerung in Fahrzeuginnenrichtung ermittelt. Das nachfolgende Bild zeigt die Versuchsanordnung. Im rechten Bild ist die Bordsteinkante zu erkennen. Diese hat eine übliche Kantenhöhe von  $11 \text{ cm}$ . Das Versuchsfahrzeug in der Anfahrposition ist im linken Bild ersichtlich.
