Unfallrekonstruktion

Versicherungsbetrug oder Trittbrettfahrer?

Die Heckauffahrkollision bei Transportern mit Trittstufe

von Dipl.-Ing. Andre Schulte, Münster

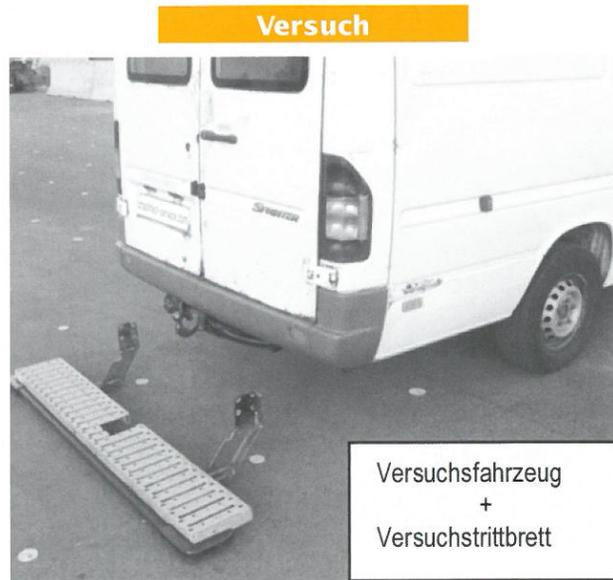
Bild 6b

Zur Klärung des vorliegenden Falls wurde ein Crashversuch mit Fahrzeugen gleichen Typs durchgeführt. Das Trittbrett des Sprinters wurde anhand von Fotos nachkonstruiert (s. Bild 6a und 6b).
