Michael Weber*; Karl-Heinz Schimmelpfennig**

Die Aufdeckung des Kfz- Versicherungsbetruges mittels technischer Beweisführung

– Entwicklung einer Systematik zur Kompatibilitätsanalyse –

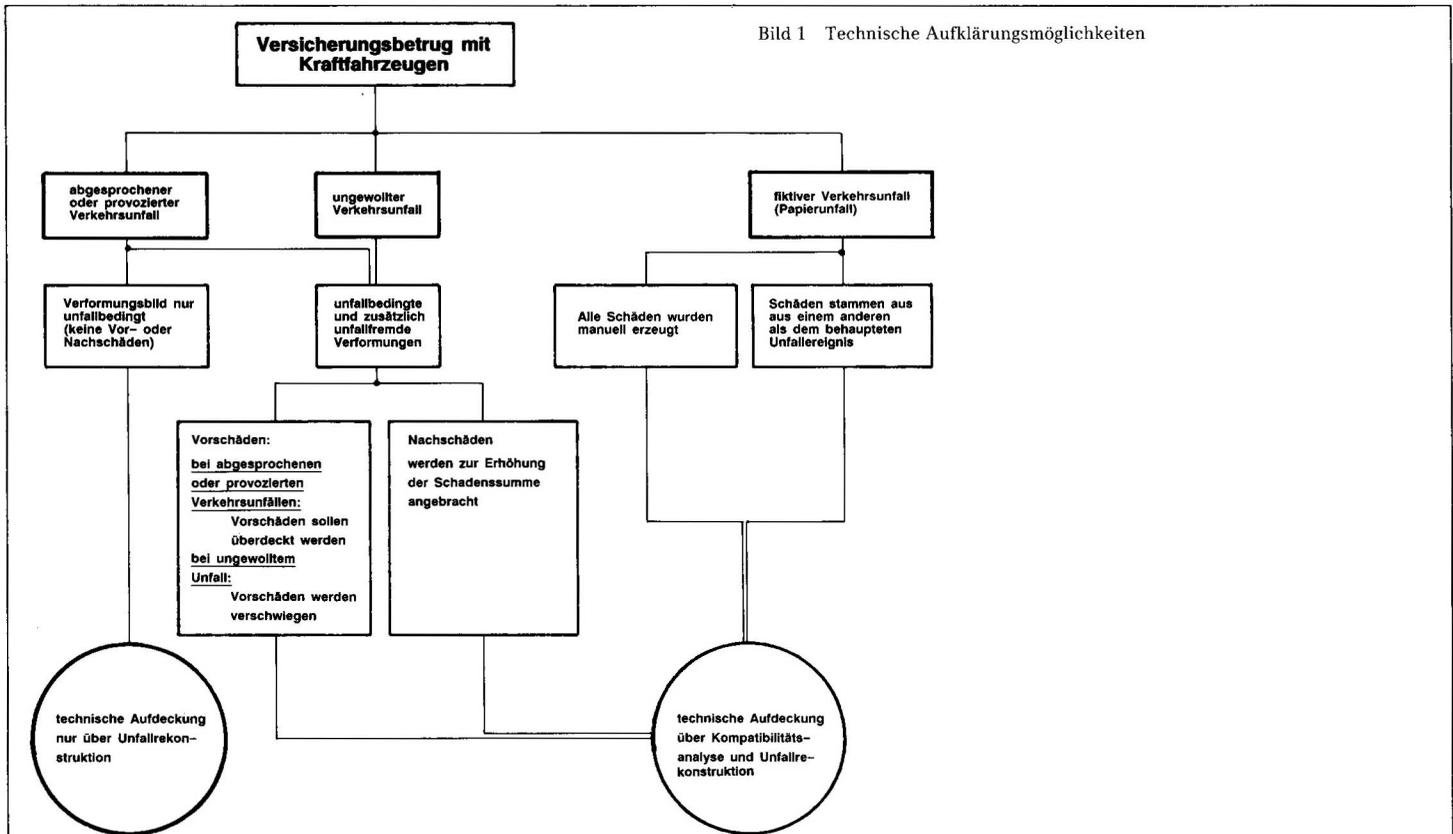
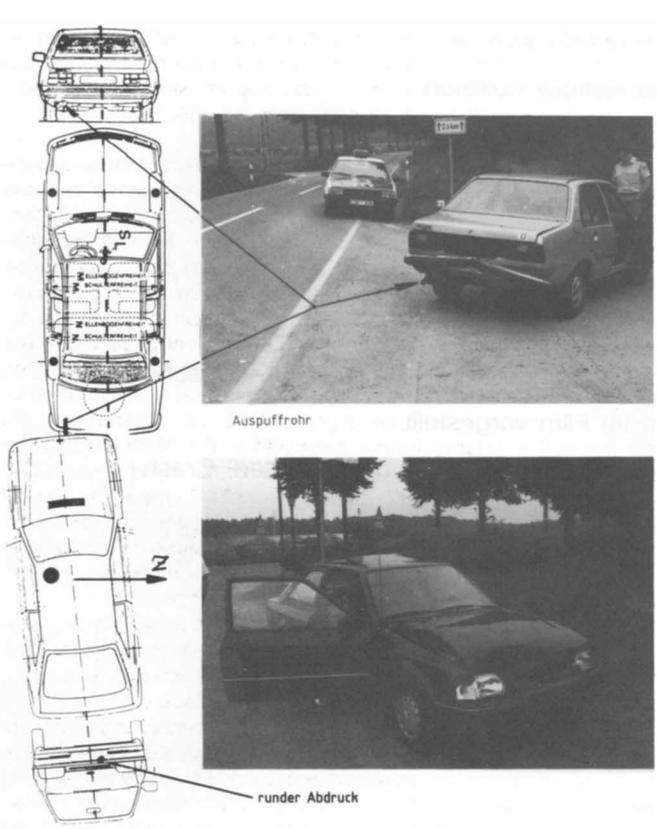
Bild 2 Fixierung der Anstoßkonfiguration durch Formspuren

Eine eindeutige Fixierung ist z.B. dann möglich, wenn sich an einem der Fahrzeuge markante Formspuren finden, die sich einem Bauteil des zweiten Fahrzeugs eindeutig zuordnen lassen. Häufig finden sich z.B. bei Auffahrunfällen Abdrücke von Scheinwerferringen, Motorhaubenkanten oder Stoßfängerhörnern. Mit Hilfe derartiger Spuren kann dann eine eindeutige Fixierung der Aufprallkonstellation vorgenommen werden. Hierauf aufbauend sollte dann eine detaillierte Analyse der Einzelbeschädigungen erfolgen. Ein Beispiel für eine eindeutige Zuordnungsmöglichkeit zeigt **Bild 2**: Das Auspuffrohr des gestoßenen Pkw hat auf dem Nummernschild des stoßenden einen markanten Abdruck hinterlassen, der unmittelbar eine Zuordnung sowohl in vertikaler als auch horizontaler Richtung erlaubt.

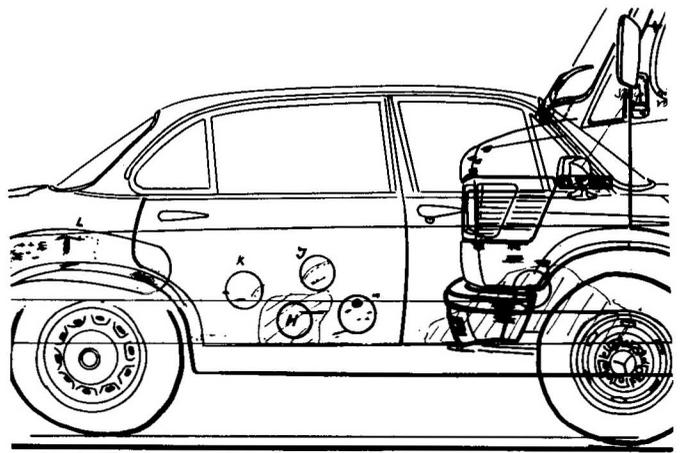
Bild 3 Fotoskizzenverfahren mit Eintragungen der Beschädigungen

Bei dieser weniger aufwendigen, aber dafür ungenaueren Methode, werden Vergleichsfahrzeuge mit in der Berührungsebene angelegten Meßplatten fotografiert. Um dabei die perspektivische Verzerrung gering zu halten, ist ein möglichst großer Aufnahmeabstand einzuhalten, was nur mit Tele-Objektiven zu befriedigenden Ergebnissen führt. Von den dabei gefertigten Negativen werden dann Handvergrößerungen mit exakt gleichem Maßstab erstellt, Skizzen der Berührungsf lächen angefertigt und übereinander gelegt. In Bild 3 ist z.B. die Berührungsf läche eines Pkw mit eingetragenen Beschädigungen dem Berührungsprofil des vorbeistreifenden Lkw zugeordnet.

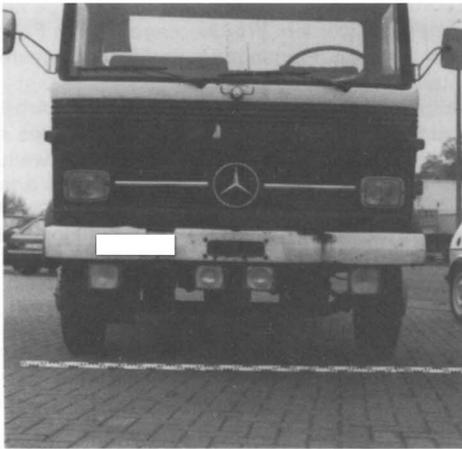
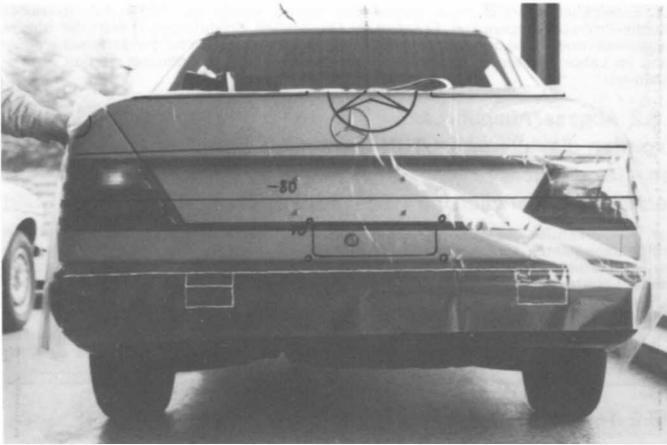
Bild 4 DB-Heck mit aufgelegter 1:1 Maske des Lkw

Die zweite, aufwendigere und genauere Methode besteht darin, daß die Berührungskontur eines Vergleichsfahrzeugs auf eine Folie durchgepaust wird und diese Folie auf die Berührungsf läche des zweiten Vergleichsfahrzeugs aufgelegt wird. Diese von uns entwickelte und als »Maskenverfahren« bezeichnete Methode hat gegenüber der üblicherweise durchgeführten Gegenüberstellung von Vergleichsfahrzeugen den Vorteil, daß man »millimetergenau« arbeiten kann, was man bei aneinandergestellten Fahrzeugen wegen der bestehenden Enge nicht kann. Auch ist das fotografisch

festgehaltene Ergebnis einer derartigen Zuordnung jederzeit am Schreibtisch auch für den technischen Laien nachvollziehbar. In Bild 4 ist die Vorgehensweise an einem Beispiel illustriert. Die aufgelegte Kontur auf dem unteren Foto stammt von dem auf dem oberen Foto abgebildeten Kleinlastwagen DB 808.

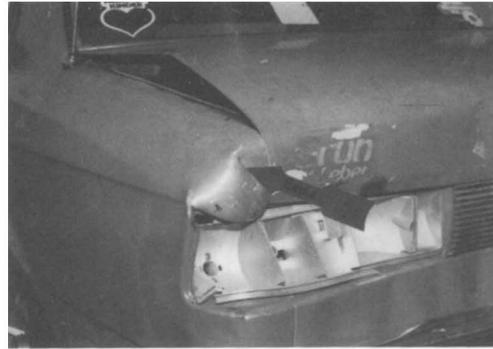
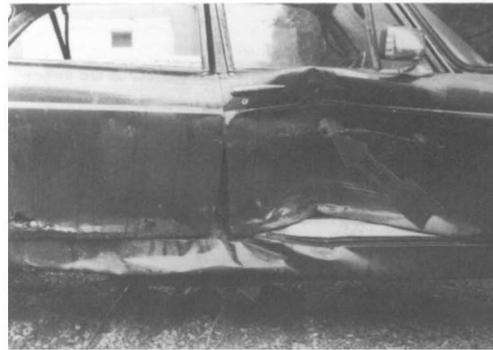
Bild 5 Nach seitlichem Türaufprall entsteht markante Beule am Kotflügelende durch den in der glattflächigen Tür »versteckten« Scheibenmotor

Lassen sich aus dem Vergleich der Berührungsf lächen geometrische Übereinstimmungen in mehreren Punkten nachweisen, wie z.B. die Abstände mehrerer Formspuren stimmen mit den Abständen der verursachenden Fahrzeugteile überein, so läßt sich bereits aufzeigen, daß eine Berührung zwischen den Fahrzeugen stattgefunden hat. Hierauf aufbauend kann nun untersucht werden, ob sich die möglicherweise noch vorhandenen weiteren Verformungen ebenfalls erklären lassen. Hierzu genügt es nicht, nur die äußere Form der Fahrzeugteile zu kennen. Hinter glattflächigen Karosserieteilen können sich Versteifungen und Bauteile verbergen, die markante Spuren am Kollisionspartner hinterlassen. Ein eindrucksvolles Beispiel hierfür zeigt Bild 5. Ein BMW fuhr mit der linken Heckhecke in die glattflächige Beifahrertür eines Jaguar. Dabei entstand dann am Kotflügelende des BMW eine markante eiförmige Einbeulung, die durch die Türberührung zunächst nicht erklärt werden kann. Nach Entfernen der Türverkleidung stellte sich heraus, daß sich an dieser Stelle der zylindrische Fensterheber-Motor befindet, der diese Einbeulung verursacht hatte.

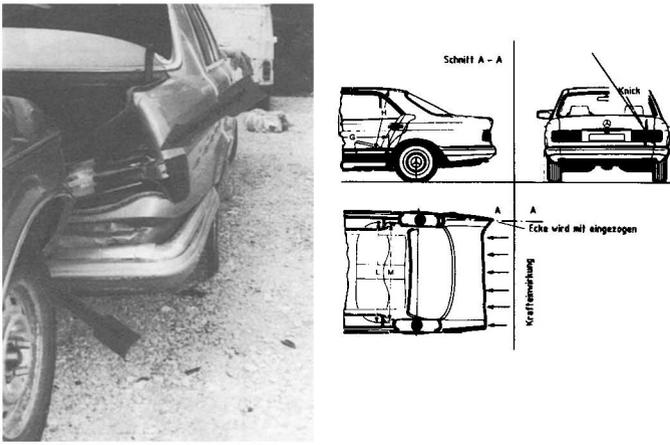
Bild 6 Sekundärverformungen an der rechten hinteren Ecke eines DB außerhalb des Kontaktbereiches

Besondere Aufmerksamkeit muß auch der Unterscheidung zwischen Primär- und Sekundärverformung gewidmet werden. Eine Primärverformung ist auf eine direkte Krafteinwirkung zurückzuführen, während eine Sekundärverformung ausgelöst wird durch Deformationen in anderen Zonen, die sich aufgrund der komplexen Karosseriestruktur auf Bereiche fortpflanzen, die möglicherweise überhaupt nicht von der Berührungsf läche des Kollisionspartners kontaktiert werden. Eine Unterscheidung zwischen diesen beiden grundverschiedenen Verformungsursachen ist insbesondere auf Fotografien schwierig. Eine Fehlinterpretation kann hier sehr schnell zu einer falschen Beurteilung des gesamten Falles führen. Ein von uns durchgeführter Versuch, bei dem ein Ford mit ca. 70% Überdeckung mit 30 km/h auf ein DB-Heck gefahren wurde, zeigt an der rechten Heckhecke derartige Sekundärverformungen (vgl. Bild 6).

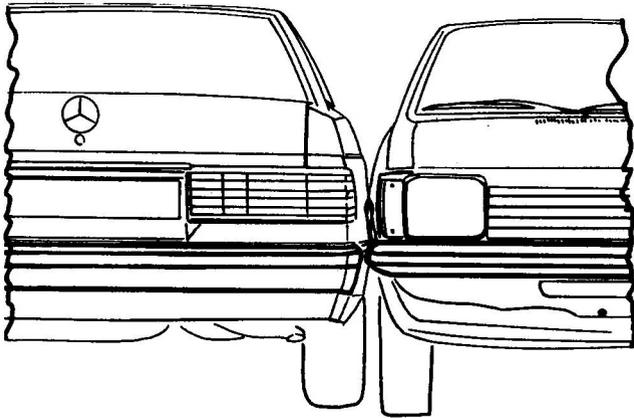
Bild 7 Vergleich der Berührungsprofile mit dem Fotoskizzenverfahren

den sie verwandt, so sollte die Maßhaltigkeit der ausschlaggebenden Bereiche an einem Vergleichsfahrzeug geprüft werden. Wesentlich genauer ist wiederum die Anfertigung von Skizzen aus maßstäblichen Fotografien. Die Vorgehensweise wurde bereits im vorherigen Kapitel erläutert. Diese Skizzen haben gegenüber dem üblicherweise durchgeführten Aneinanderstellen von Vergleichsfahrzeugen den Vorteil, daß die Fahrzeuge auch im eingedrungenen Zustand miteinander verglichen werden können (vgl. Bild 7). Bei diesem Arbeitsschritt ist vor allem darauf zu achten, daß die nach dem Unfall vorliegende Deformationstiefe nicht übereinstimmt mit der Deformationstiefe am Ende der Intrusionsphase, bei der unter Umständen eine wesentlich höhere Eindringtiefe vorgelegen hat. Damit ist zu diskutieren, ob Fahrzeugteile, die selbst bei maßlich richtiger Zuordnung der deformierten Fahrzeuge keinen Kontakt miteinander haben, dennoch zum Zeitpunkt der tiefsten Eindringung miteinander in Berührung standen. Ein derartiges Beispiel zeigt Bild 8. Bei einem Auffahrunfall waren an dem Heck eines Mercedes der S-Klasse direkte Kräfteinwirkungsstellen bis

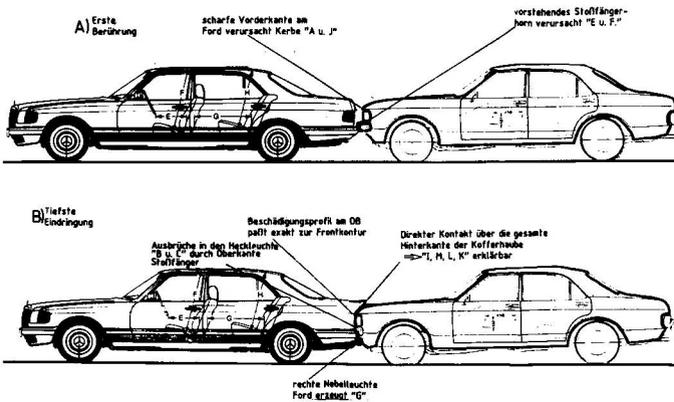
Bild 8 Darstellung über die Kontaktdauer: Sämtliche direkten Kontaktbereiche sind erst nach Zeichnung im eingedrungenen Zustand eingrenzbar

an die obere Kante der hinteren Kofferhaubenkante vorhanden. Bei einer Zuordnung der unbeschädigten Fahrzeuge können diese Stellen nicht erklärt werden. Werden dagegen die Fahrzeuge zum Zeitpunkt der tiefsten Eindringung grafisch dargestellt, ist der direkte Kontakt sofort ersichtlich.
