Der Rampeneffekt

Zur Klärung von Versicherungsbetrugsfällen muss auch dreidimensional gedacht werden. In diesem Zusammenhang ist auch der "Rampeneffekt" zu beachten. In diesem Beitrag folgen einige Beispiele zum Sachverhalt.

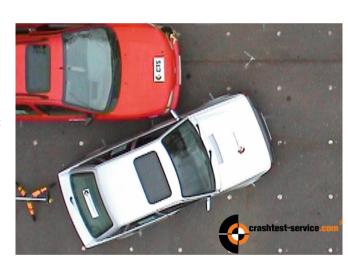
BILD 1: Kollisionssituation bei einem Einbiegeunfall FIGURE 1:

Collision situation in a turning accident at a road junction

Verkehrsfluss handelt, wenn bei gleicher Unfallsituation nach Bild 1 der Schaden nur den Bereich der A-Säule überdeckt und punktuelle Schäden aufweist.

Wird ein Pkw spitzwinklig nach links abgebogen, dann erhält man die Situation gemäß Bilder 1 und 2. Wird das Fahrzeug in dieser Situation aber nach rechts abgebogen, dann ist das linke Rad stark eingeschlagen und die hintere Flanke tritt deutlich aus der Karosserie heraus. Durch das sich schnell drehende Rad des stoßenden Fahrzeugs kommt es nicht nur zu einem Reifen-/Reifen-Kontakt, sondern zu ei-

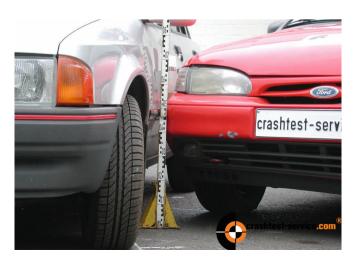
BILD 2: Kollisionssituation mit eingeschlagener Lenkung FIGURE 2:

Collision situation with the steering wheel turned
