Unfallrekonstruktion

War der Sicherheitsgurt angelegt oder nicht?

von Dipl.-Ing. Burkhard Walter, Münster*

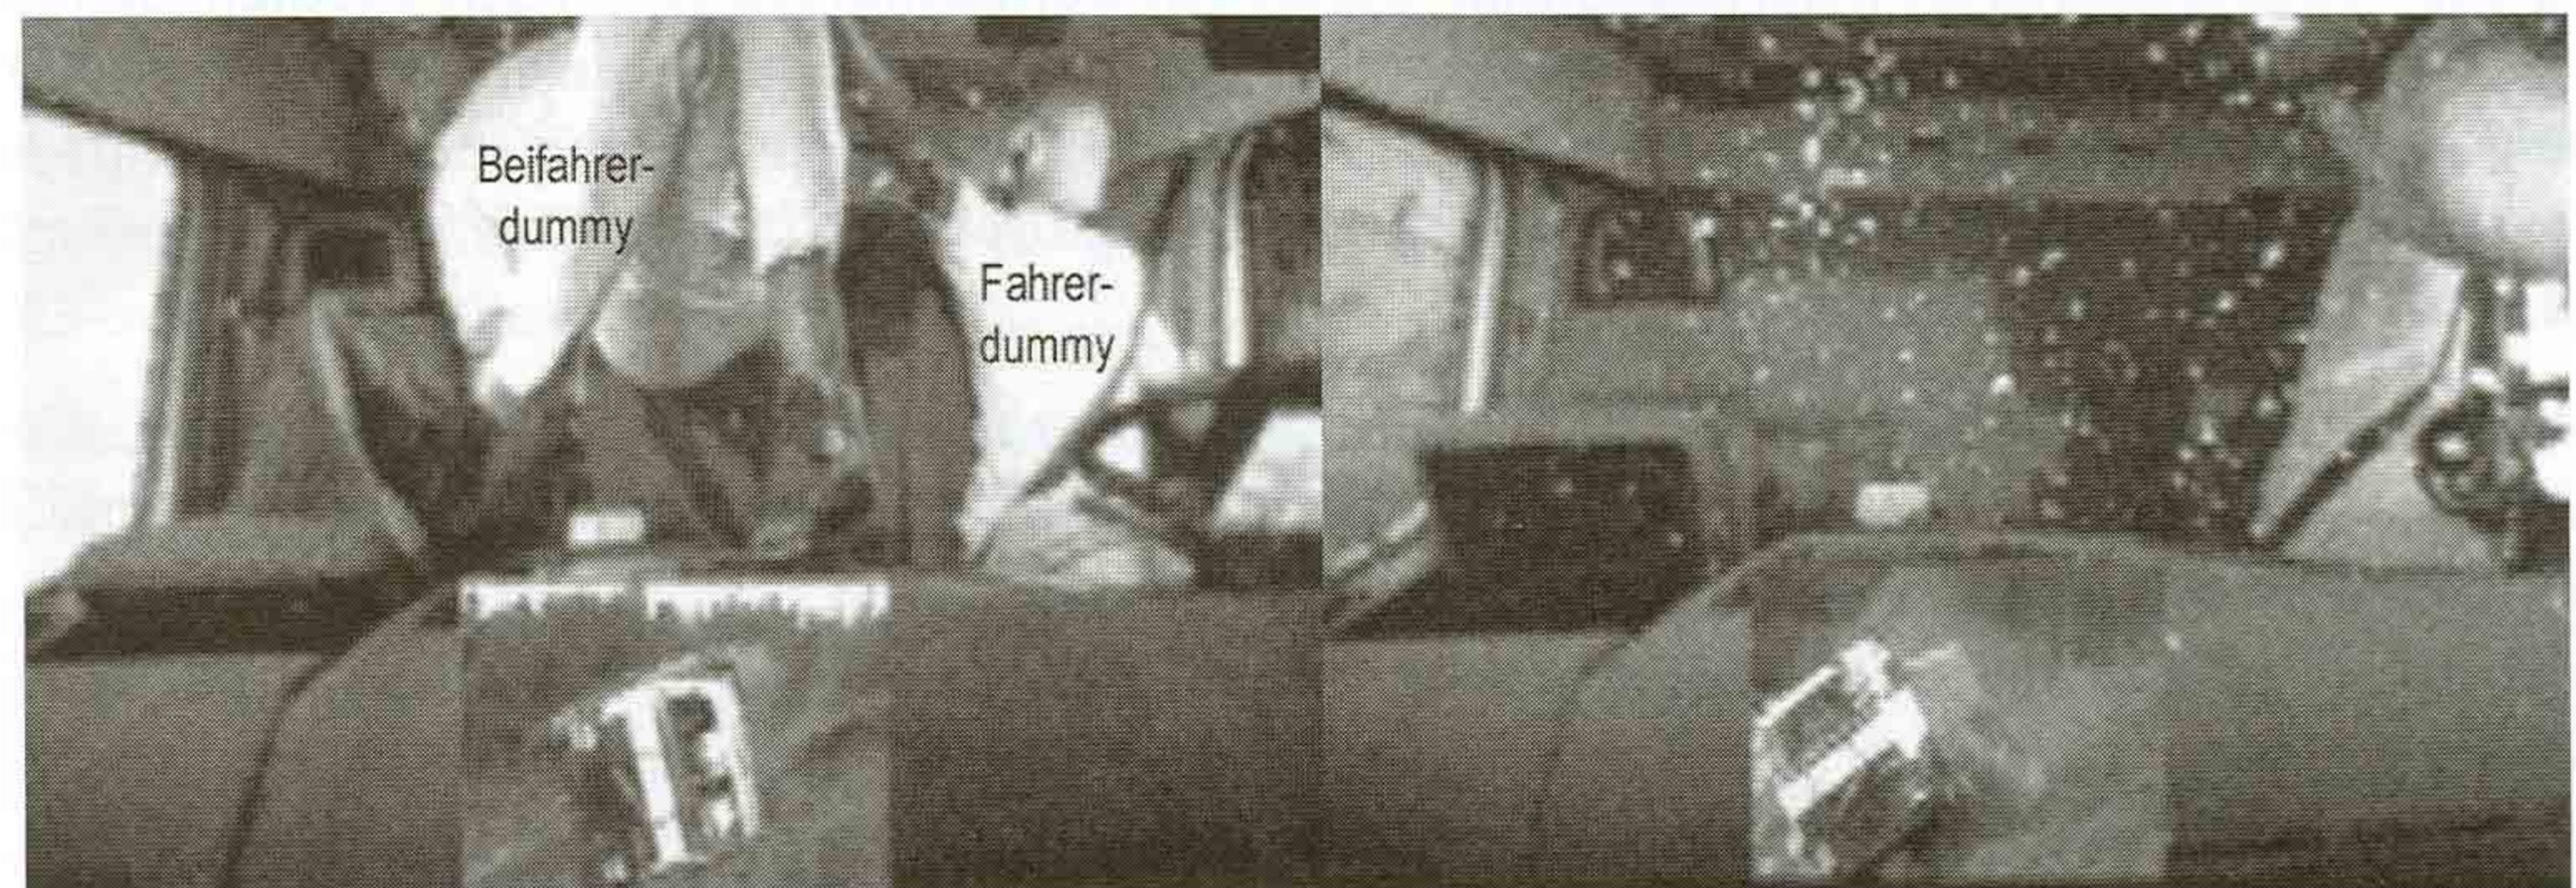
Abb. 3: Herausgeschleudertes Dummy beim Lkw-Überschlag – Innenraumkamera - (Informations-CD zur Aktion „Hat's geklickt – Die wichtigste Ladung sind Sie“, IAA Nutzfahrzeuge, Hannover 2002)

Ein derartiger Bewegungsablauf ist nicht nur bei einem Pkw möglich. In der Abb. 2 ist ein Versuch zu sehen, bei dem sich ein Lkw überschlägt. Auch hier wird der nicht gurtgesicherte Dummy aus dem Seitenfenster herausgeschleudert. Der angeschnallte Fahrerdummy verbleibt dagegen auf dem Fahrersitz, s. Abb. 3.

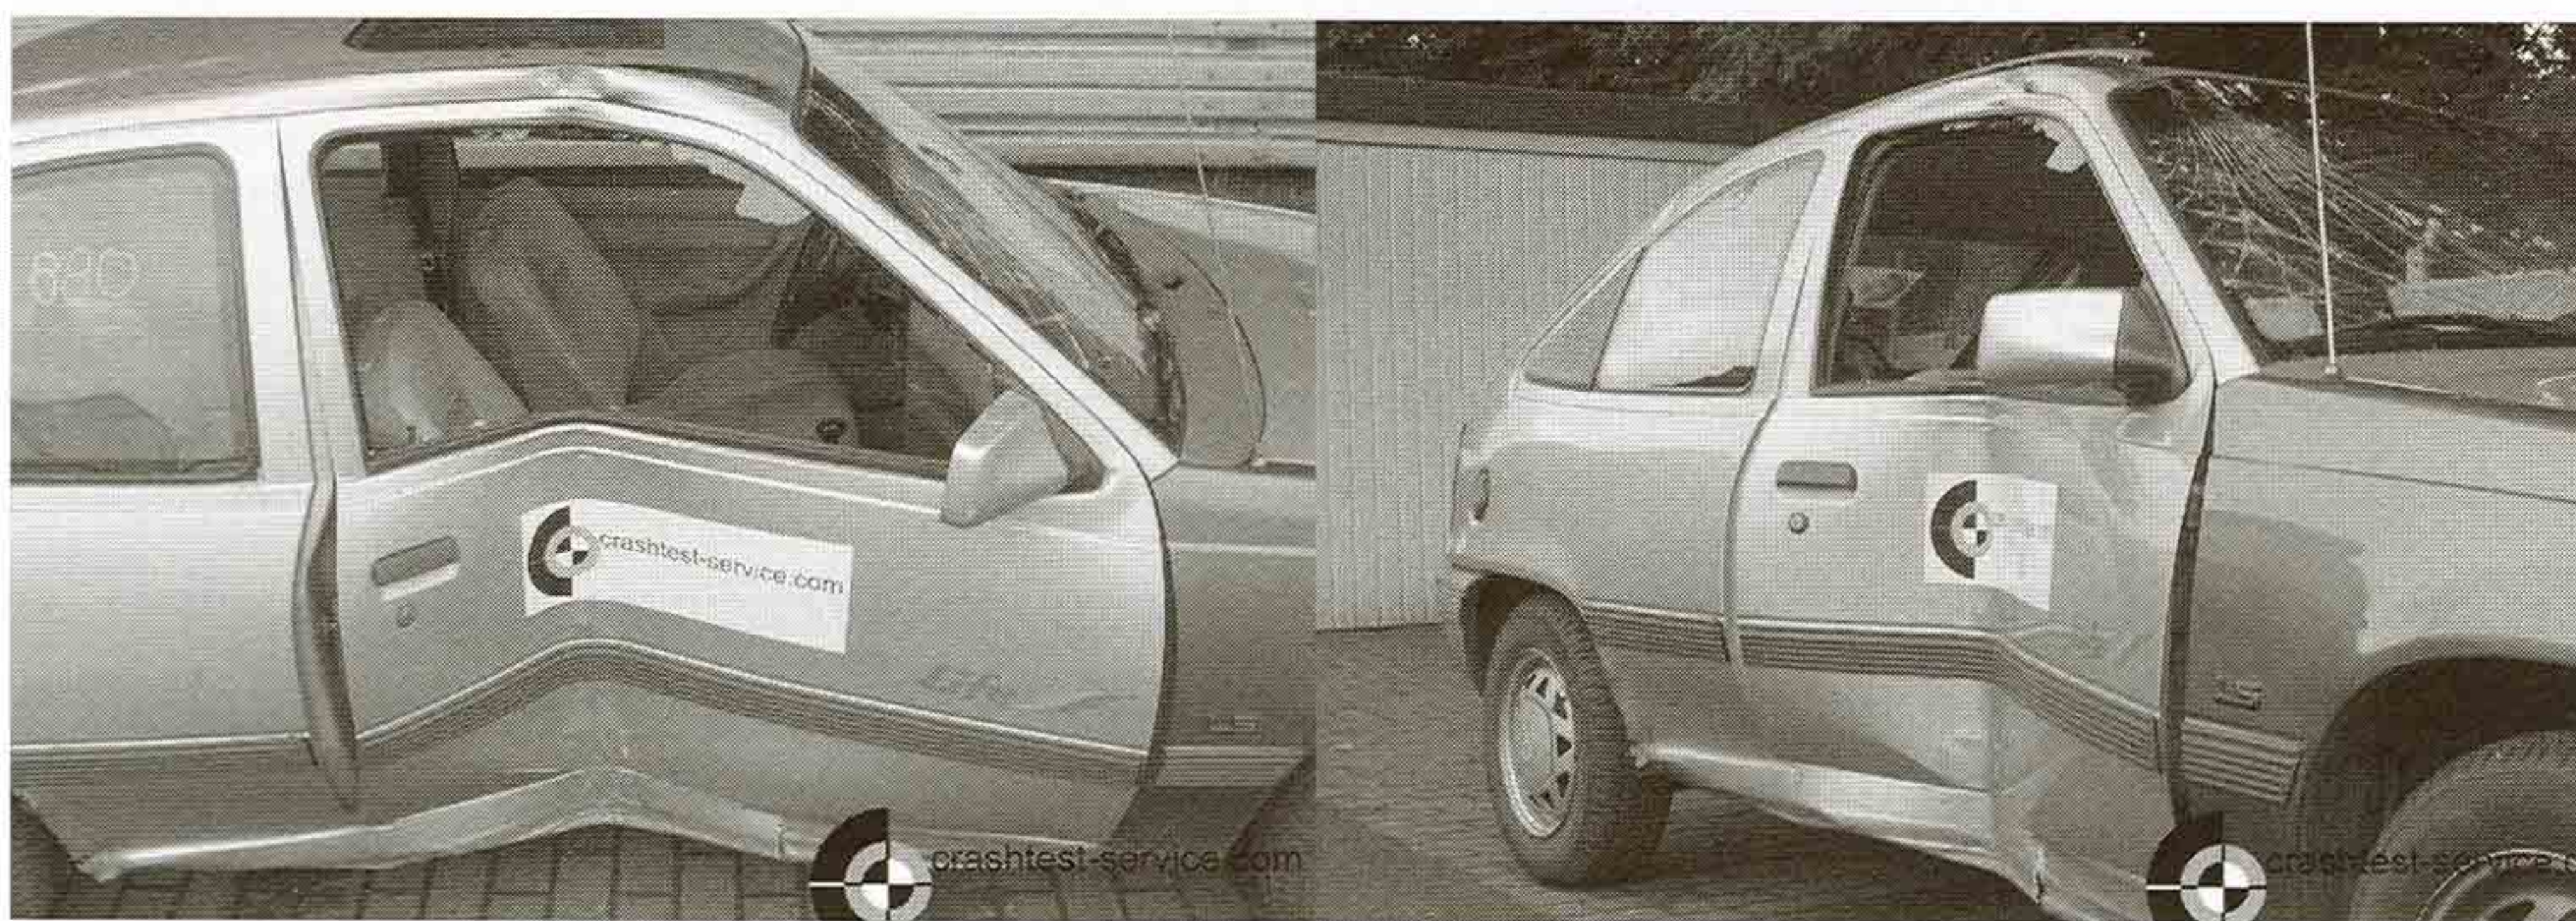
Abb. 5: Intrusion der Fahrgastzelle beim seitlichen Baumanprall (Crashversuch CTS, www.crashtest-service.com)

Beim **Seitenaufprall** muss zwischen der stoßzugewandten und der stoßabgewandten Sitzposition unterschieden werden. Die Abb. 4 und 5 verdeutlichen diesen Zusammenhang anhand eines Beispiels. Zu sehen ist hier ein Pkw, der mit der Beifahrerseite voran quer gegen einen Baum schleudert.

Für den auf dem **Beifahrersitz** sitzenden Passagier ist es aufgrund der hohen Eindringung des Baumes in das Fahrzeug unerheblich, ob der Gurt angelegt ist oder nicht. Hier wäre in jedem Fall davon auszugehen, dass der Insasse massiv mit der rechten Körperseite gegen den eindringenden Baum, bzw. gegen die sich deformierende Beifahrertür prallt.

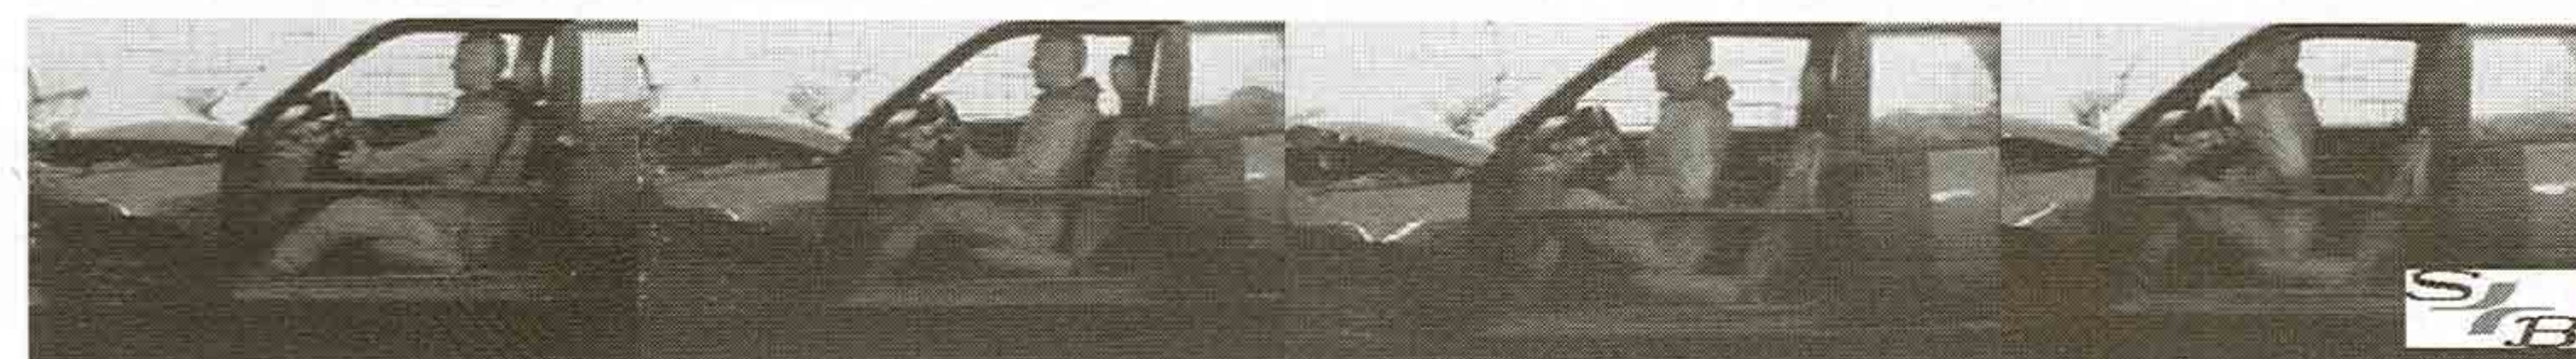
Abb. 6: Bewegungsablauf eines nicht gurtgesicherten Fahrers (Crashversuch CTS, www.crashtest-service.com)

Ist der Sicherheitsgurt nicht angelegt, so bewegt sich der Insasse bei einem Frontalanstoß weitgehend ungehindert, aufrecht sitzend, relativ zum Fahrzeug nach vorn. Ab einer Geschwindigkeitsänderung von etwa 20 km/h ist davon auszugehen, dass er am Ende der Bewegung mit dem Kopf gegen den oberen Bereich der Windschutzscheibe prallt, s. Abb. 6. Eine dabei entstehende „Bruchspinne“ ist in Abb. 7 links zu sehen. Ist die Windschutzscheibe auf der Beifahrerseite im unteren Bereich beschädigt, so kann diese Bruchspinne durch den relativ voluminösen Beifahrer-Airbag verursacht worden sein, s. Abb. 7 rechts.

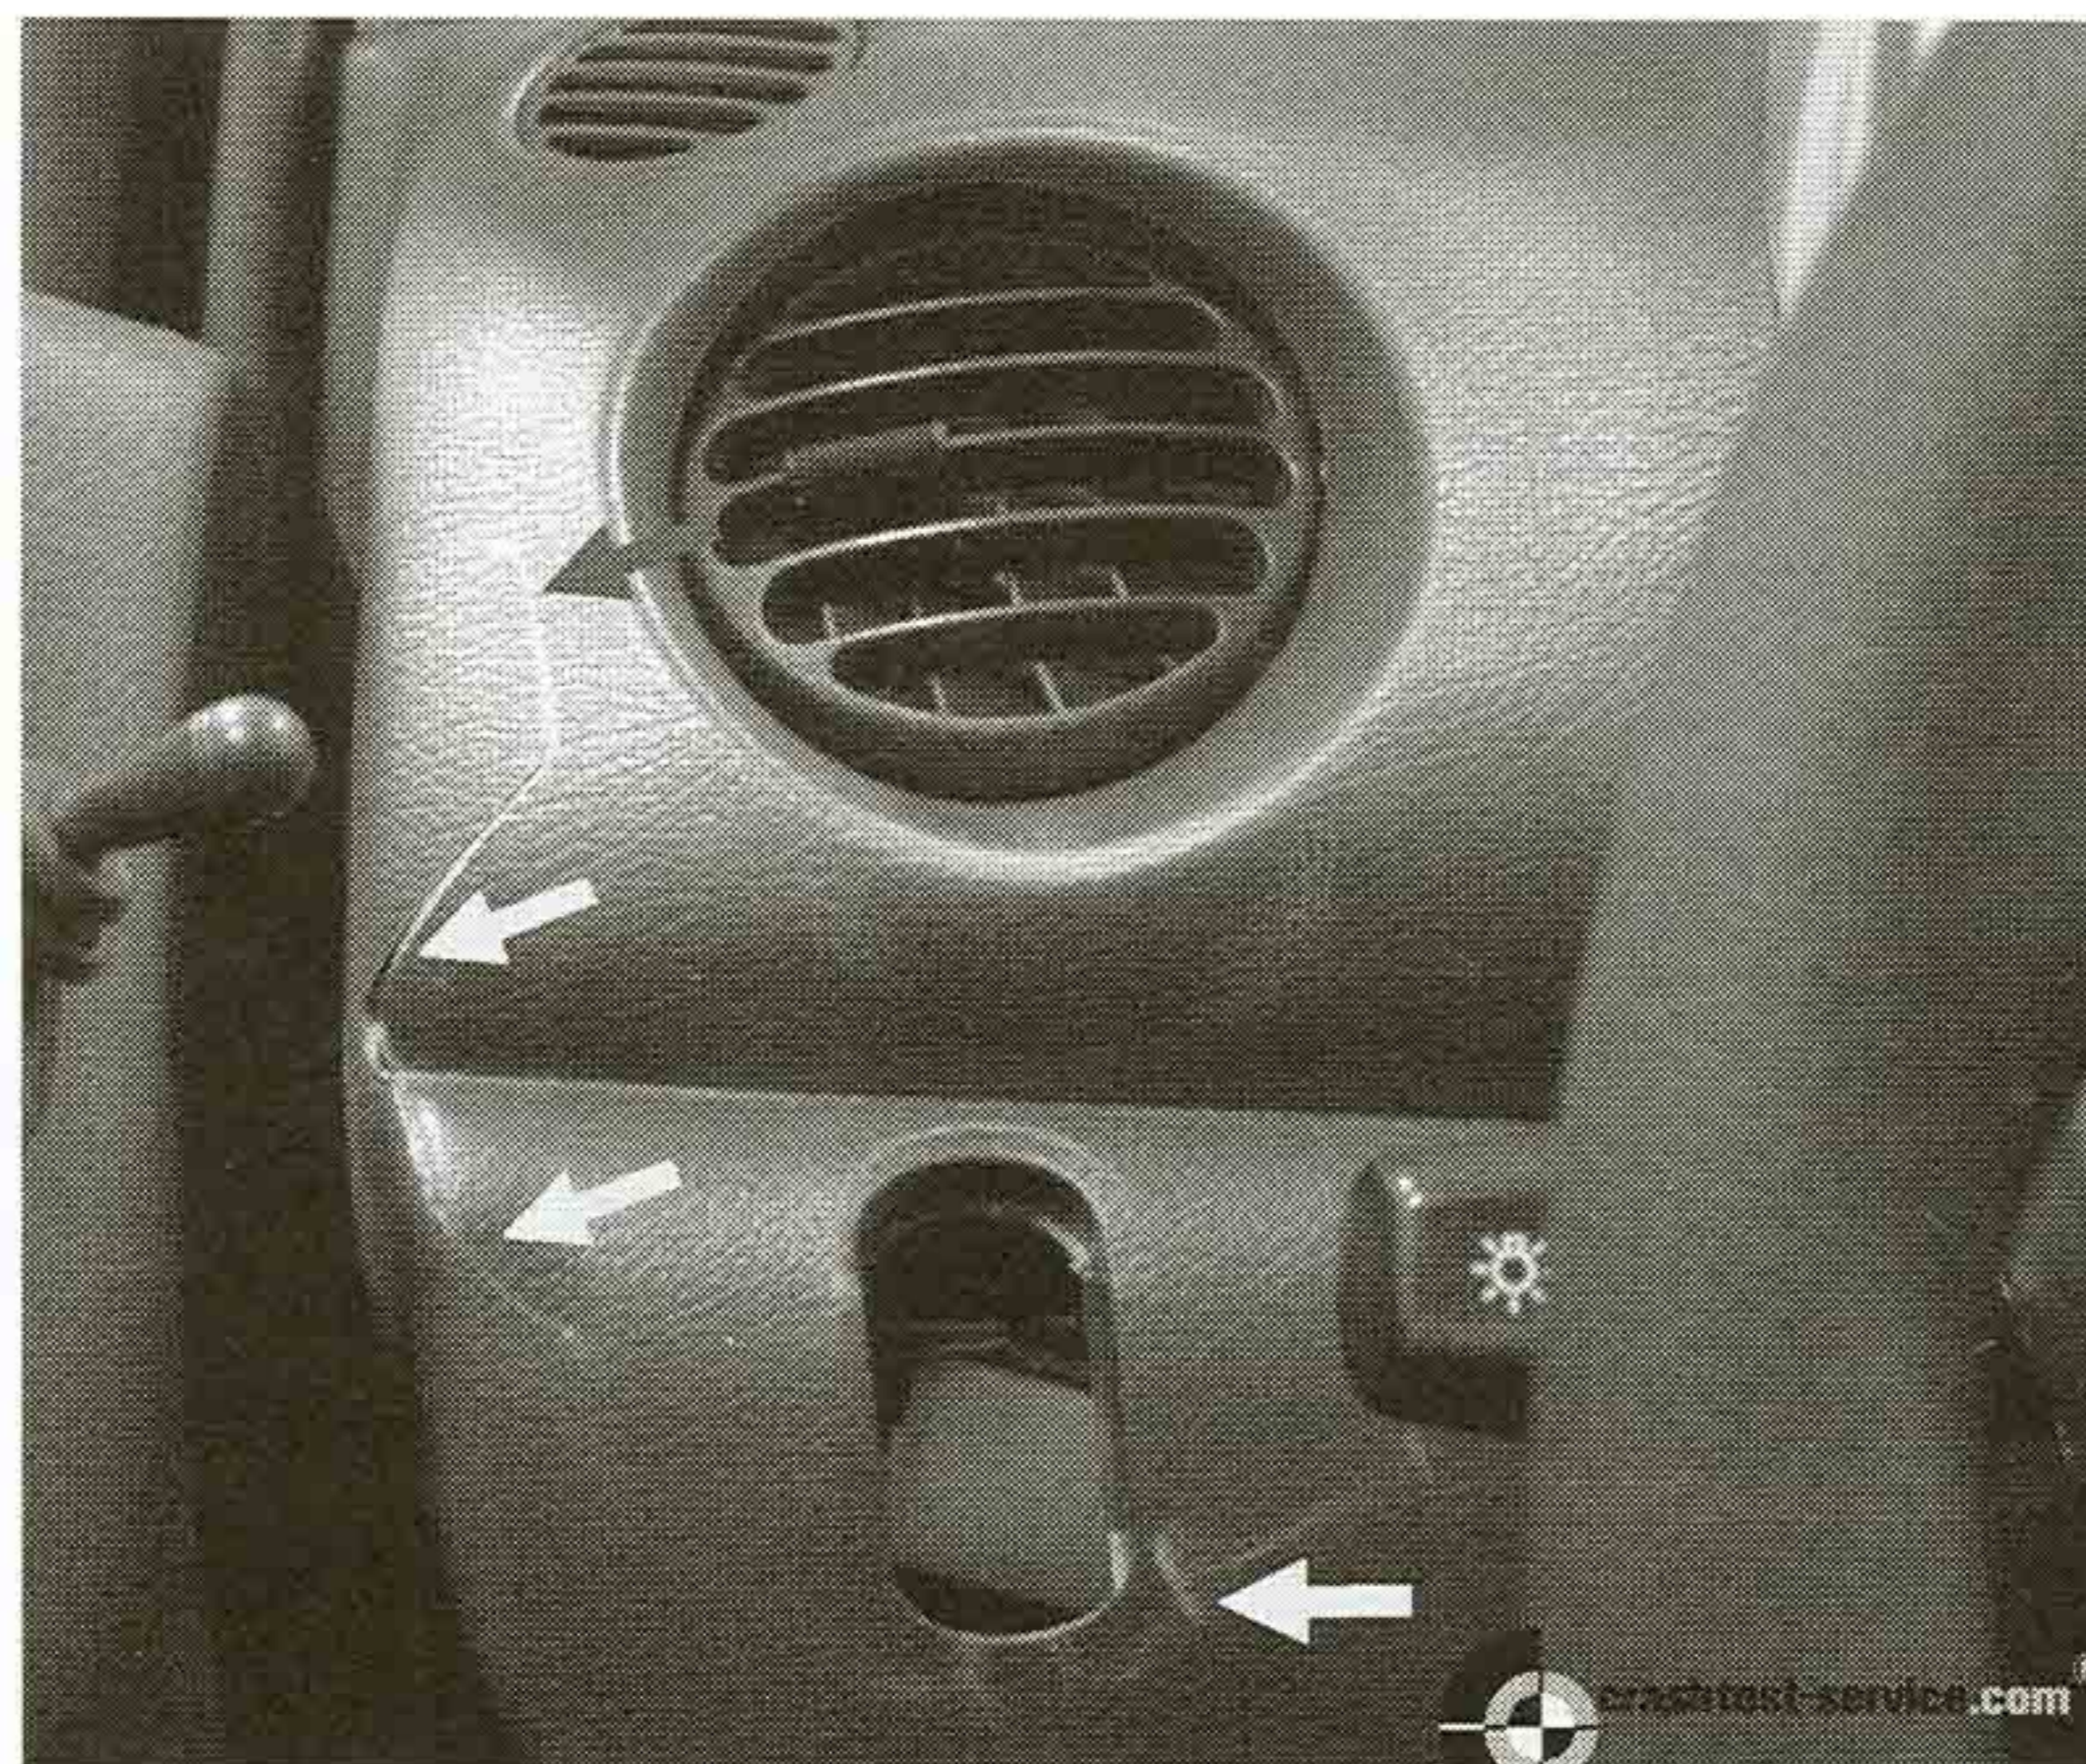
Abb. 10: Massiver Knieanprall mit Zerstörungen am Armaturenbrett (Crashversuch CTS, www.crashtest-service.com)

Zur Begutachtung sollten nach Möglichkeit auch **Fotos** vorgelegt werden, die den **Zustand** des Fahrzeuginnenraumes **dokumentieren**. In Abb. 10 ist z.B. ein Teil eines Pkw-Armaturenbrettes zu sehen, gegen welchen ein Fahrer-Dummy mit dem linken Knie im Zuge eines Frontalanstoßes geprallt war. Massive Anstöße dieser Art werden i.d.R. durch den Sicherheitsgurt verhindert.

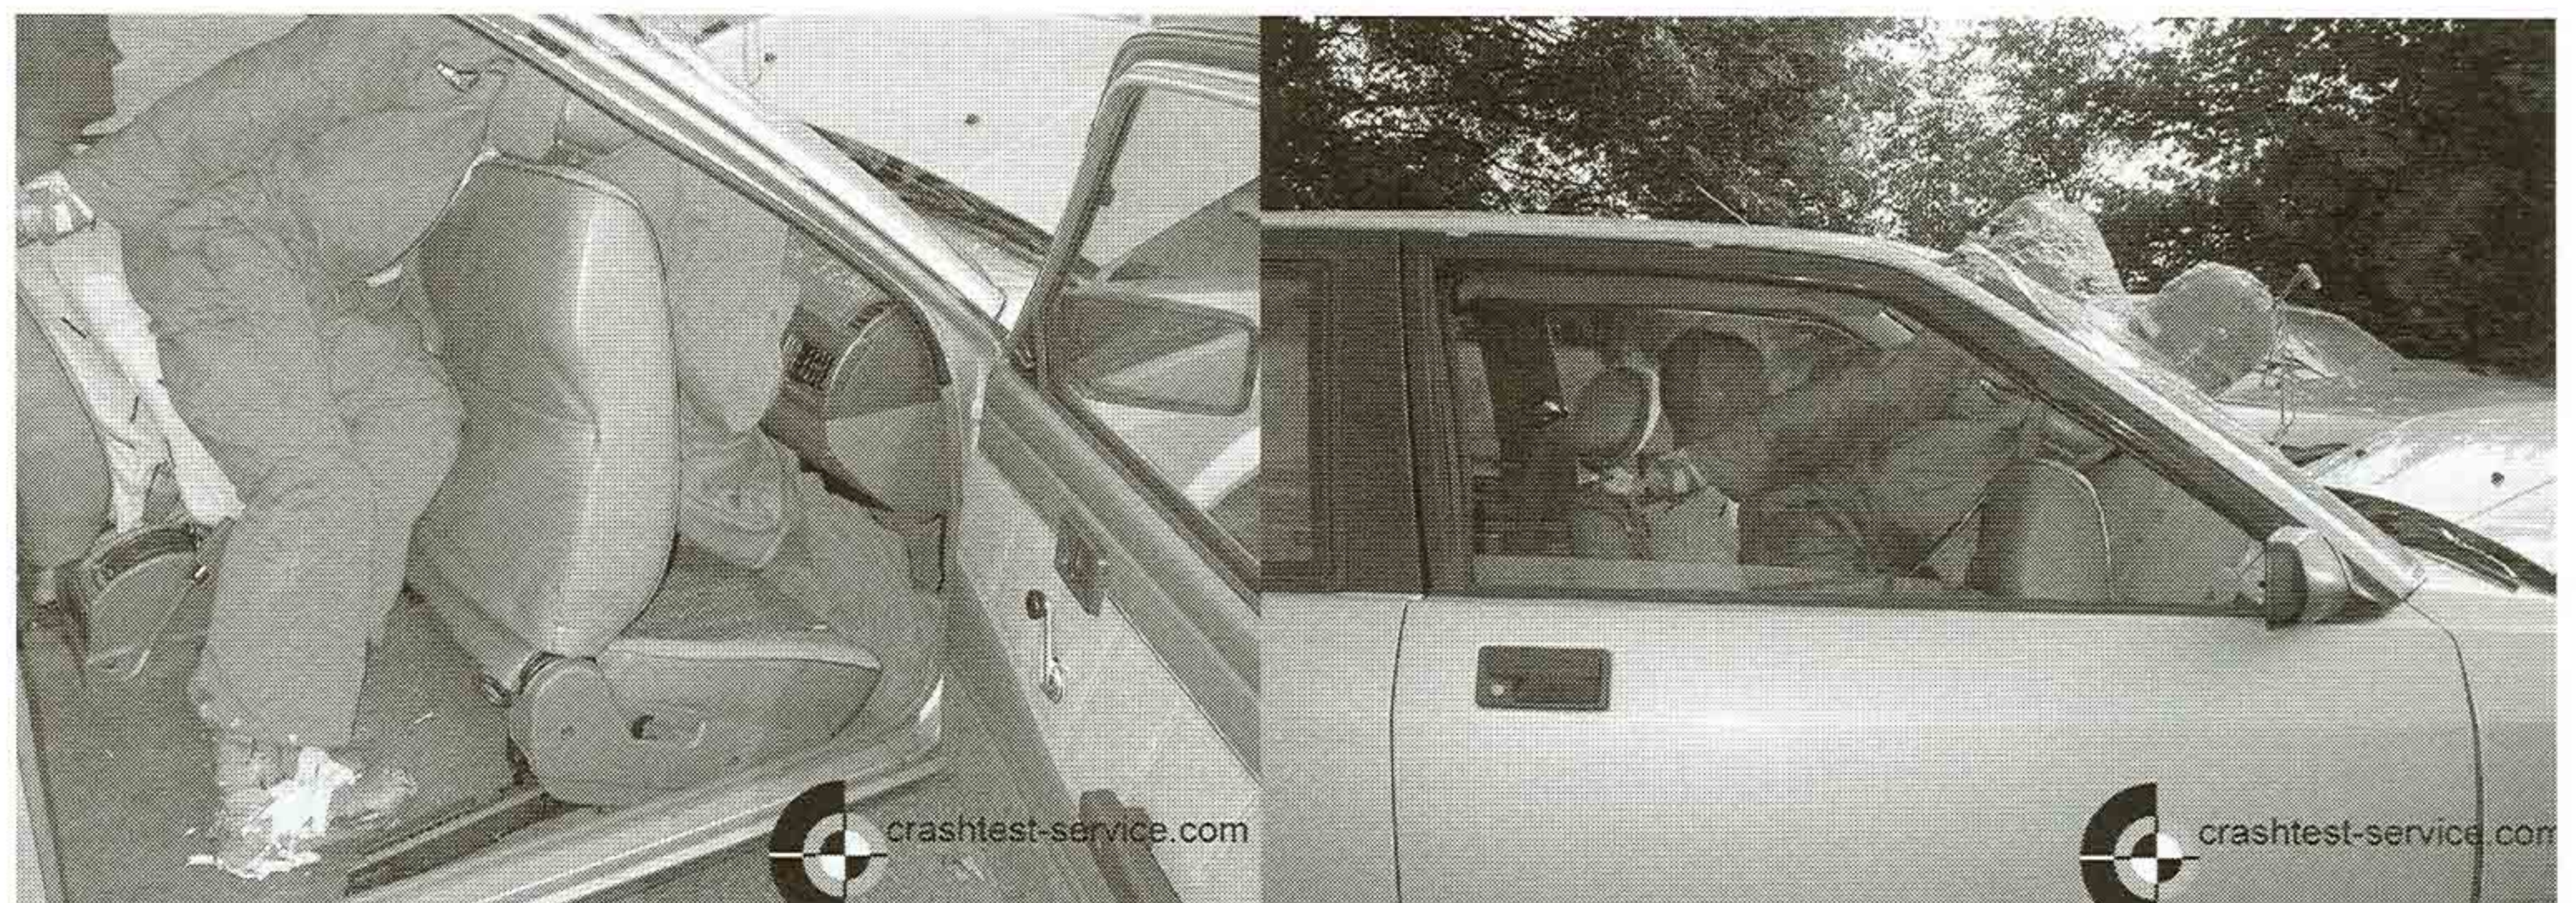
Abb. 11: Nicht gurtgesicherter, hinten rechts sitzender Dummy drückt Beifahrersitz nach vorn (delta v = ca. 55 km/h; Crashversuch CTS, www.crashtest-service.com)

Befinden sich im **Fond** des Fahrzeugs **Insassen**, die **nicht angeschnallt** sind, so drücken diese bei einem massiven Frontalanprall mit den Knien die Rückenlehne des vorderen Sitzes nach vorn. Die Abb. 10 zeigt einen Versuch, bei dem eine Geschwindigkeitsänderung von etwa 55 km/h frontal wirkte. Hinten rechts befand sich ein nicht gurtgesicherter Dummy. Durch die Wucht des Aufpralls wurde der gesamte Beifahrersitz einschließlich des darauf sitzenden Dummys nach vorn gedrückt. Der zunächst hinten sitzende Dummy durchstieß mit dem Kopf die Windschutzscheibe.
