SPIEGEL

ANALYSEN FÄLLE TESTERGEBNISSE ENTWICKLUNGEN FAKTEN
AUSGEWÄHLTE FACHARTIKEL ZUR UNFALLREKONSTRUKTION FÜR JURISTEN

10 2009

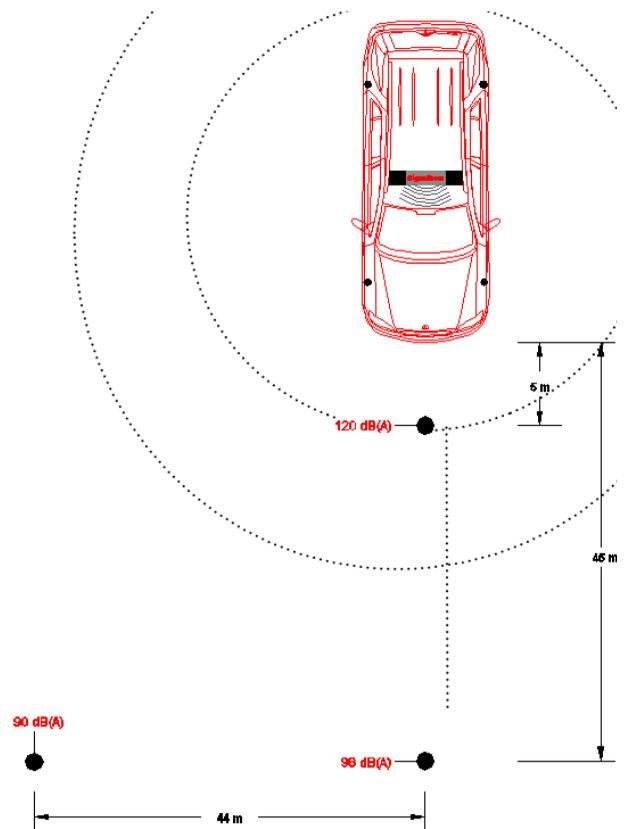
Bei der Rekonstruktion eines solchen Unfallablaufes sind zunächst die Weg-Zeit-Zusammenhänge zu ermitteln, damit man für den relevanten Zeitraum die genauen Fahrzeugabstände und Positionen kennt. Wenn örtliche Besonderheiten vorliegen, wie beispielsweise enge Häuserschluchten oder eine vor der Unfallstelle zu durchfahrende Unterführung, sind für jeden speziellen Einzelfall unter Umständen Versuche an der Unfallstelle mit den gleichen Fahrzeugen erforderlich, um die akustische Wahrnehmbarkeit eines Einsatzhornes zu beurteilen.

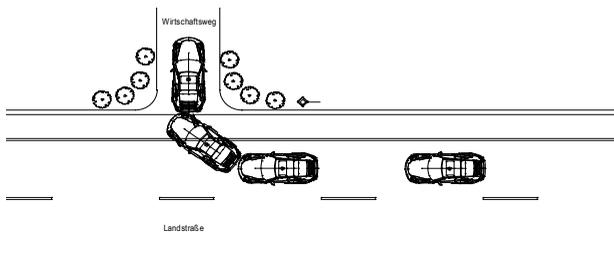
Vollbremsverzögerungen liegen auf trockener Fahrbahn zwischen 7 und 9 m/s², auf nasser zwischen 6 und 7 m/s². Dieses Verzögerungsniveau wird bei der Rekonstruktion von Verkehrsunfällen in der Precrash-Phase berücksichtigt, wenn ein Fahrzeugführer eine Abwehrhandlung durchführt. Handelt es sich jedoch um einen typischen Fahrvorgang, ist eine geringere Verzögerung anzusetzen. Besonders schwierig gestaltet sich die Bestimmung der Verzögerung bei einer hohen Ausgangsgeschwindigkeit, z. B. bei der Verknüpfung einer Fahrlinie eines überholenden Fahrzeuges mit der eines entgegenkommenden Pkw, der aus einer Geschwindigkeit von 100 km/h abgebremst wird, um anschließend in einen Wirtschaftsweg abzubiegen.

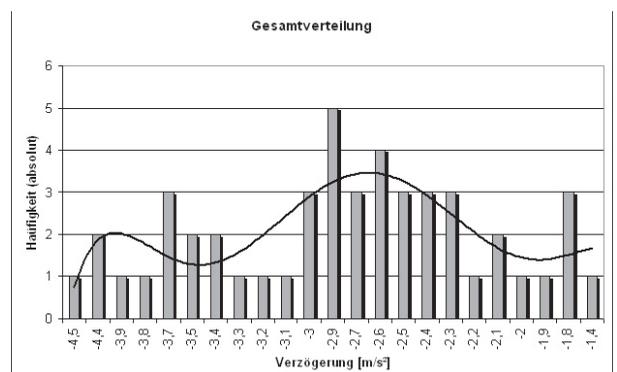
Insgesamt wurden 48 Fahrversuche durchgeführt. Die erzielten mittleren Verzögerungen lagen zwischen 1,4 bis 4,5 m/s². Der Median betrug 2,7 m/s².

Eine hohe Bedeutung bekommt insbesondere unter juristischen Gesichtspunkten der Aspekt des „unbekannten Straßenverlaufs“. Eine Gegenüberstellung der ersten Fahrt bei unbekanntem Streckenverlauf zu den weiteren Testfahrten zeigte, dass 60 % der Probanden bei unbekanntem Streckenverlauf deutlich höhere Verzögerungswerte erzielten.

Dabei wurden Differenzen von bis zu 1,9 m/s² festgestellt. War den Probanden der Streckenverlauf bekannt, traten lediglich Differenzen bis zu 0,5 m/s² auf. Insgesamt betrug der Median bei unbekannter Strecke 3,4 m/s². D. h., fährt der Fahrzeugführer die Wegstrecke zum ersten Mal und kennt sich somit dort nicht aus, muss eine stärkere Bremsung berücksichtigt werden.

Ferner wurde eine Unterteilung des Fahrerkollektivs in „normal“ und „sportlich“ vorgenommen. Die Verzögerung eines sportlichen Fahrers lag um 1,0 m/s² höher als beim normalen Fahrer.
